N 302 Harderwijk – A1 (km 109,39 – 128,87)
traject 27
Preverkenningen Openbaar Vervoer (uitvoering 2016)

Provincie Gelderland

Definitief rapport

Verkorte documenttitel N 302 traject 27 preverkenning OV

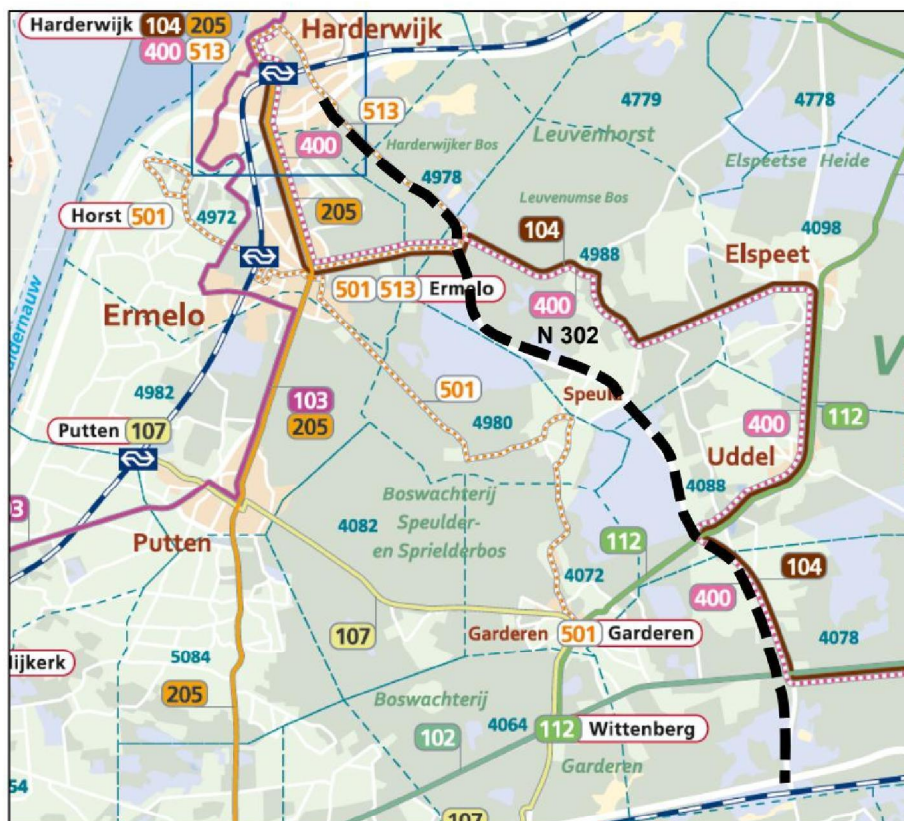
Figuur 2.3: Lijnenkaart bus (bron: Syntus)

Traject 27 wordt over een gedeelte van het tracé gebruikt door voertuigen van het openbaar vervoer. Vanaf Harderwijk (km 109,38) tot de N 796 (km 113,93) rijdt buurtbus 513 over het tracé. Op de wegvakken tussen de Jhr. Dr. J. Sandbergweg en N 796 (km 113,47 – km 113,93) en tussen de N 310 en N 344 (km 122,86 – km 126,19) rijden de buslijnen 104 en 400 op de N 302. De bussen rijden als volgt:

- Buurtbus 513 rijdt tussen station Harderwijk en Ermelo ('t Weitje). De lengte van deze rit bedraagt ruim 10 km, waarvan ca. 4,5 via de N 302. Door de week rijdt deze één keer per uur tussen 7:45 en 18:45 uur. In het weekend en op feestdagen rijdt deze niet. Een rit van Harderwijk naar Ermelo duurt ongeveer 24 minuten.

- Buslijn 104 rijdt tussen het station van Harderwijk en het station van Apeldoorn. Een rit van ca. 40 km, waarvan ca. 3,5 km via de N 302 voert. Op werkdagen rijdt deze buslijn twee maal per uur in beide richtingen in de ochtendspits (6:30 u – 9:45 u) en middag/avondspits (14:00 u – 20:30 u). In de daluren en in het weekend en op feestdagen rijdt deze buslijn niet. Een rit met lijn 104 tussen Harderwijk en Apeldoorn duurt ongeveer één uur.

- Buslijn 400 rijdt van het Dolfinarium in Harderwijk naar Arnhem Centraal Station. De totale lengte van de route bedraagt ca. 80 km, hiervan gaat ongeveer 3,9 km over de N 302. De buslijn rijdt alleen in het weekend, één keer per uur. De busrit is een recreatieve route langs bezienswaardigheden op de Veluwe (Veluwetour). Een rit van het Dolfinarium in Harderwijk naar Arnhem duurt ongeveer 2 uur en 50 minuten.

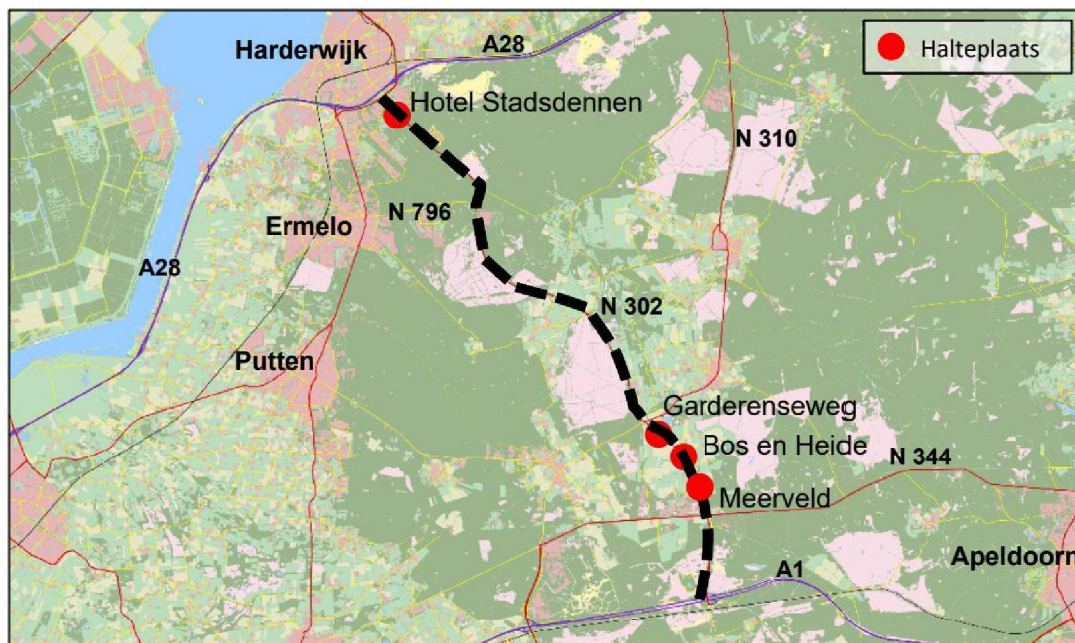
Figuur 2.5: Halteplaatsen bus

Op traject 27 zijn de volgende bushaltes aanwezig:

- ter hoogte van km 109,6: halte Hotel Stadsdennen (lijn 513);
- ter hoogte van km 122,9: halte Garderenseweg, Uddel (lijn 104 en 400);
- ter hoogte van km 123,8: halte Bos en Heide (lijn 104 en 400);
- ter hoogte van km 124,6: halte Meerveld (lijn 104 en 400).

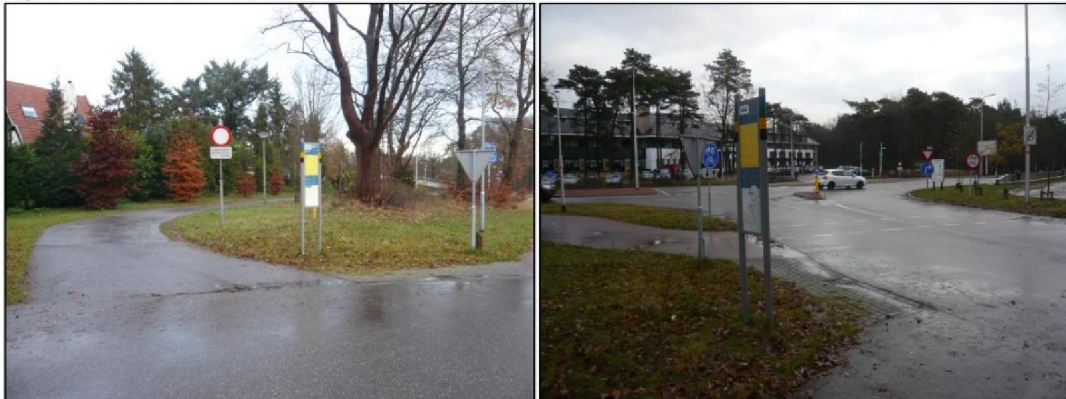
Figuur 4.2: Foto impressie halte Hotel Stadsdennen

- De halte is een enkele halte voor beide richtingen en is gelegen aan de Strokeweg, een zijweg van de N 302. De N 302 is ter plaatse van de halte recentelijk gereconstrueerd, waarbij de halte is verplaatst van de N 302 naar de Strokeweg.
- Het betreft een halte buiten de bebouwde kom, de snelheidslimiet bedraagt 60 km/u.
- In beide richtingen wordt op de rijbaan gehalteerd.

- De halte is alleen herkenbaar door een haltepaal. Overige voorzieningen ontbreken, zoals een halteperron en blokmarkering. Een abri, zitelement en afvalbak zijn niet aanwezig. Ook is er geen fietsenstalling geplaatst. Gezien het verwachte gebruik van de halte wordt de afwezigheid van een abri, zitelement en afvalbak niet als knelpunt gezien.

- Er is reizigersinformatie op het haltebord (lijnnummer en haltetijden) aanwezig. Op de achterzijde van het haltebord is een routekaart aanwezig.
- De looproute van en naar de halte is voor visueel gehandicapten niet aangegeven. Ook is er bij de halte geen informatievoorziening aanwezig voor visueel- en auditief gehandicapten. Dit is in principe ongeacht het type halte altijd noodzakelijk (CROW publicatie 233, tabel 4, p.20).
De provincie Gelderland heeft echter nog geen beleidsregel vastgesteld voor het toepassen van extra voorzieningen voor visueel en auditieve gehandicapten. Gezien het beperkte gebruik van de halte, lijkt een dergelijke maatregel niet kostenefficiënt.

Links: haltevoorziening bestaat alleen uit haltepaal

Rechts: halte is gelegen nabij de N 302

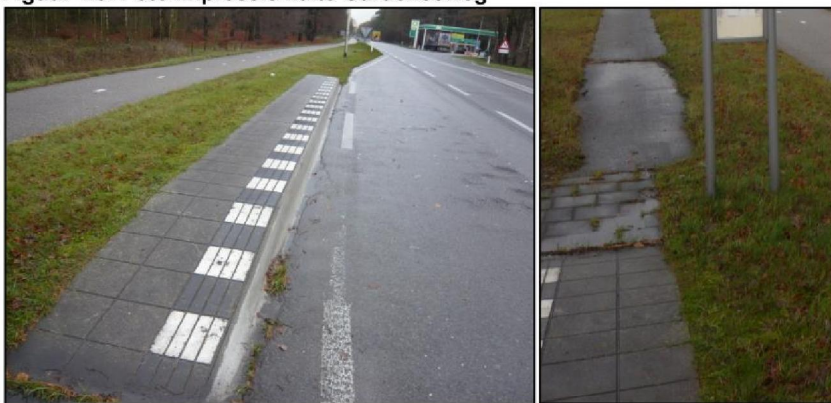
Figuur 4.3: Foto impressie halte Gardenseweg

- In beide richtingen wordt gehalteerd in een haltekom.
- De perrons zijn verhoogd uitgevoerd, van beide haltes is de verhoogde perronband ca. 10,00 m lang. Dit is minder dan de gewenste lengte van 16,00 m. De breedte van de perrons bedragen 0,90 m (incl. perronband). Dit is smaller dan de minimale breedte van 1,50 m. Gezien de omgeving stappen bij deze halte echter geen minder validen op de bus, waardoor dit niet als knelpunt wordt gezien.

- Beide haltes zijn te bereiken via een looppad. Deze paden zijn ter hoogte van de rotonde aangesloten op het fietspad. De breedte van het looppad naar de noordelijke halte is ca. 0,90 m en daarmee smaller dan het wensbeeld van 1,50 m. Gezien de omgeving stappen bij deze halte echter geen minder validen op de bus, waardoor deze breedte voldoende is. De breedte van het looppad naar de zuidelijke halte bedraagt wel ca. 1,50 m.

- De toegang tot de perrons en de looppaden van beide haltes zijn slecht op elkaar aangesloten. Tevens zijn enkele tegels verzakt.

Links: haltevoorziening noord

Rechts: looppad onlogisch aangesloten

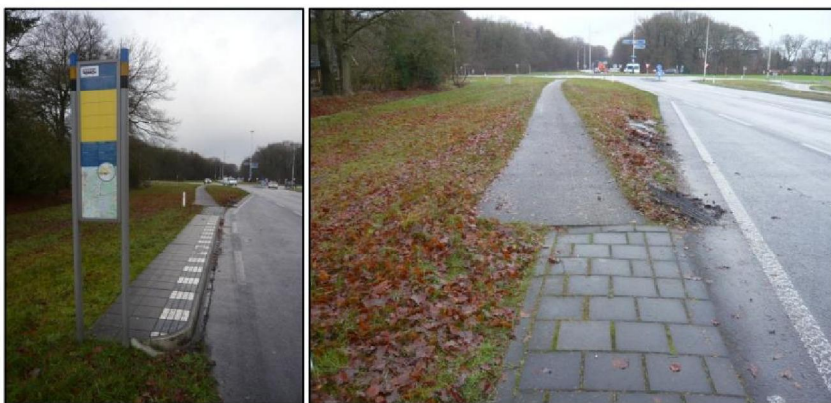
Links: haltevoorziening zuid

Rechts: looppad onlogisch aangesloten

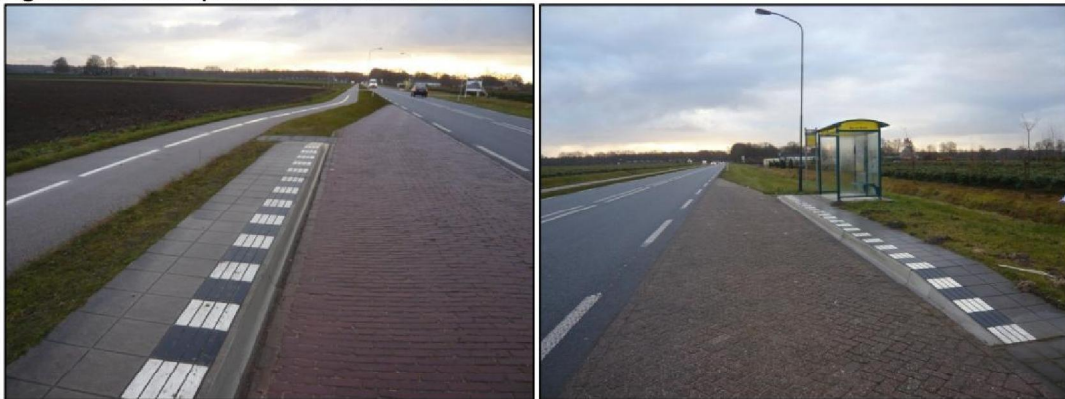
Figuur 4.4: Foto impressie halte Bos en Heide

- Het betreft een halte buiten de bebouwde kom, de snelheidslimiet bedraagt 80 km/u.
- Het kruispunt N 302 – Lageveldseweg / Solsebergweg is tussen beide haltes in gelegen. De bushaltes zijn dus niet tegenover elkaar gelegen. In beide richtingen wordt na het kruispunt gehalteerd.
- In beide richtingen wordt gehalteerd in een haltekom.
- De perrons van beide haltes zijn verhoogd uitgevoerd. Van de noordelijke halte is de perronlengte ca. 10,00 m, de halte in zuidelijke richting heeft een perronlengte van ca. 12,00 m. Dit is minder dan de gewenste lengte van 16,00 m.

De breedte van de perrons bedragen 0,90 m (incl. perronband). Dit is smaller dan de minimale breedte van 1,50 m. Gezien de omgeving stappen bij deze halte echter geen minder validen op de bus, waardoor dit niet als knelpunt wordt gezien.

- De noordelijke halte heeft een vrije doorgang tot het fietspad van 1,20 m en is daarmee smaller dan het wenselijke 1,50 m. Gezien de omgeving stappen bij deze halte echter geen minder validen op de bus, waardoor deze breedte voldoende is. De halte in zuidelijke richting is niet aangesloten op een voet- of fietspad, ook is er geen oversteekplaats aanwezig naar het aan de overzijde van de N 302 gelegen tweerichtingen fietspad.

- Bij de noordelijke halte is geen abri en zitelement aanwezig. Bij de zuidelijke halte is wel een abri met zitelement aanwezig. Beide haltes zijn niet voorzien van een afvalbak en fietsenstalling. Gezien het verwachte gebruik van de halte wordt de afwezigheid van een abri, zitelement en afvalbak niet als knelpunt gezien.

Links: haltevoorziening noord

Rechts: haltevoorziening zuid

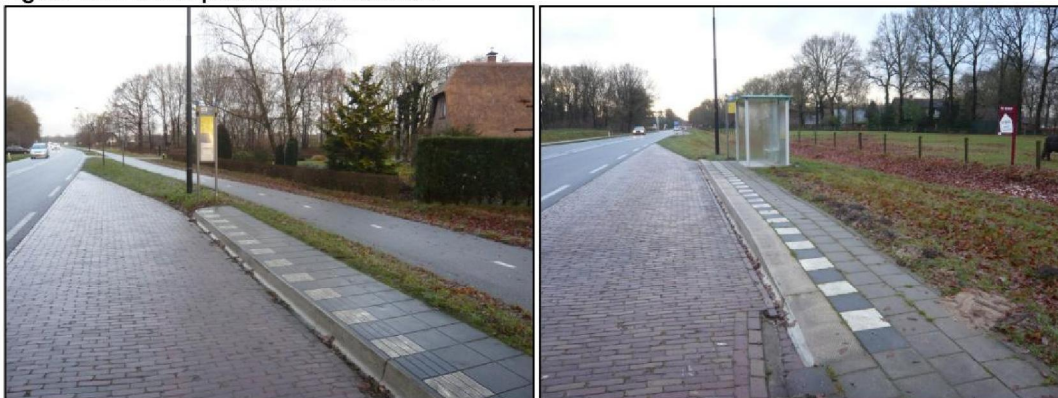
Figuur 4.5: Foto impressie halte Meerveld

- Het betreft een halte buiten de bebouwde kom, de snelheidslimiet bedraagt 80 km/u.
- Het kruispunt N 302 – 't Rechtewegje is tussen beide haltes in gelegen. De bushaltes zijn dus niet tegenover elkaar gelegen. In beide richtingen wordt na het kruispunt gehalteerd.
- In beide richtingen wordt gehalteerd in een haltekomp.
- De perrons van beide haltes zijn verhoogd uitgevoerd. Van de noordelijke halte is de perronlengte ca. 10,00 m en de breedte van het perron is 0,90 m. De halte in zuidelijke richting heeft een perronlengte van ca. 12,00 m en een breedte van 1,20 m. Beide haltes voldoen dus niet aan de gewenste lengte van 16,00 m en breedte van 1,50 m. Gezien de omgeving stappen bij deze halte echter geen minder validen op de bus, waardoor dit niet als knelpunt wordt gezien.

- De noordelijke halte heeft een vrije doorgang tot het fietspad van 1,05 m en is daarmee smaller dan het wenselijke 1,50 m. Gezien de omgeving stappen bij deze halte echter geen minder validen op de bus, waardoor deze breedte voldoende is. De zuidelijke halte is niet aangesloten op een voet- of fietspad. Voetgangers moeten de N 302 schuin oversteken naar het tweerichtingen fietspad, aan de overzijde van de N 302.

- Bij de halte in noordelijke richting is geen abri en zitelement aanwezig. Bij de halte in zuidelijke richting is wel een abri met zitelement aanwezig. Beide haltes zijn niet voorzien van een afvalbak en fietsenstalling. Gezien het verwachte gebruik van de halte wordt de afwezigheid van een abri, zitelement en afvalbak niet als knelpunt gezien.

Links: haltevoorziening noord

Rechts: haltevoorziening zuid

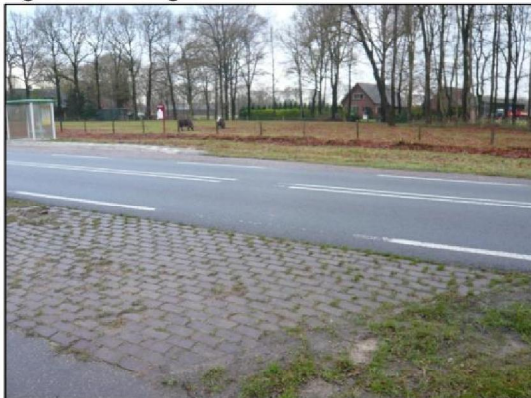
Figuur 4.6: Veiligheid halte Meerveld

- De noordelijke halte grenst aan een fietspad welke door een grasstrook gescheiden zijn van elkaar zijn. De zuidelijke halte grenst alleen aan een grasberm. Het hoogteverschil is niet dusdanig dat een hekwerk noodzakelijk is.
- Ter hoogte van beide haltes is een lichtmast geplaatst, zodat de haltes verlicht zijn.
- De noordelijke halte is aangesloten op het fietspad langs de N 302. De zuidelijke halte heeft geen aansluiting op een trottoir of fietspad. Van en naar de halte dient men de rijbaan van de N 302 over te steken, maar een duidelijke oversteeklocatie ontbreekt. Waarschijnlijk steekt men de rijbaan schuin over, naar een verharde inrit richting een weiland.

Links: schuine oversteek naar zuidelijke halte

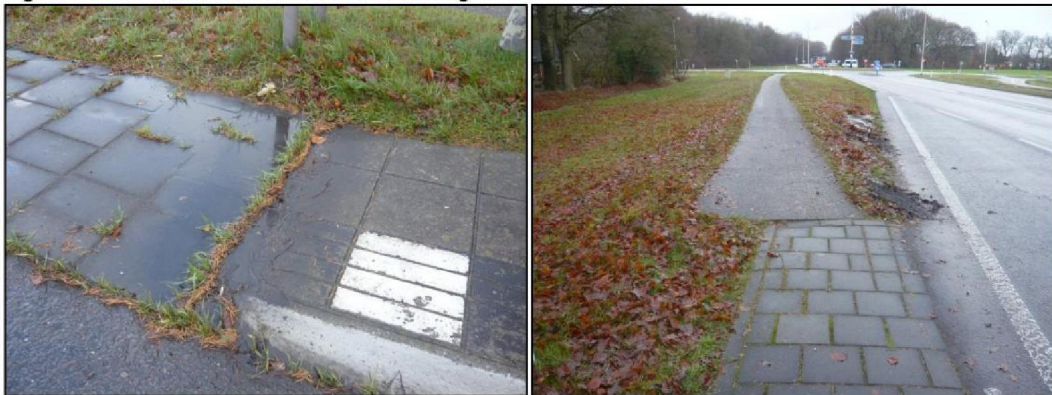
Figuur 4.7: Onderhoud halte Garderenseweg

- Bij de zuidelijke halte zijn oneffenheden aanwezig op de toegang tot het perron.
- De afwatering ter hoogte van de toegang tot het noordelijke perron is niet goed.
- De coating van de straatverlichting van beide haltes vertoont slijtage, maar dit heeft geen invloed op het functioneren van de verlichting. Maatregelen zijn niet noodzakelijk.
- Op beide looppaden en toegangen tot de halte is ongewenst groen aanwezig.

Links: slechte afwatering noordelijke halte

Rechts: oneffenheid in looproute zuidelijke halte

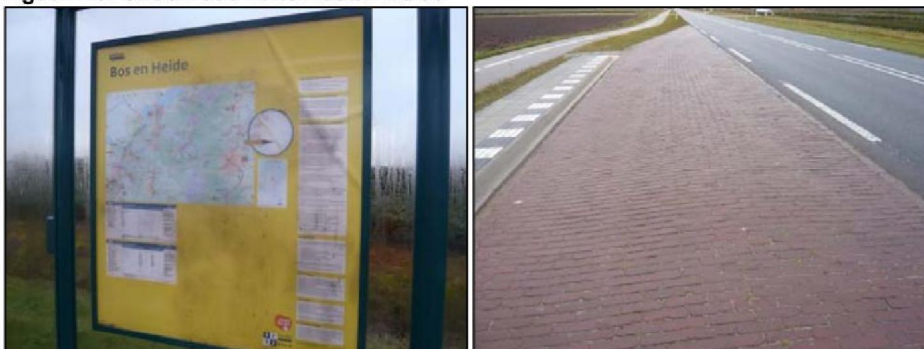
Figuur 4.8: Onderhoud halte Bos en Heide

- In looppad bij beide haltes zitten oneffenheden in verharding.
- De tegels voor de abri op de zuidelijke halte liggen niet vlak.
- Van de zuidelijke halte is de reisinformatie met de routekaart in de abri matig onderhouden. Ten tijde van het locatiebezoek was de routeinformatie slecht leesbaar door vuil en condens.

Links: matig onderhouden reisinformatiebord

Rechts: spoorvorming

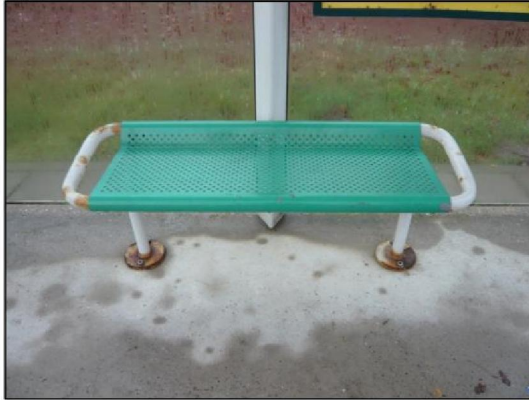
Figuur 4.9: Onderhoud halte Meerveld

- Op de grasberm van de halte richting het zuiden liggen meerdere molshopen. Dit heeft geen consequenties voor het gebruik van de halte, maar geeft de halte wel een onverzorgde uitstraling.
- Het routeinformatiebord van de zuidelijke halte is matig onderhouden. Door de vele dode insecten geeft het bord een onverzorgd beeld.
- Het zitelement van de zuidelijke halte vertoont roestvorming. De roestvorming is echter niet dusdanig dat de veiligheid van reizigers in het geding is.
- De verharding van de zuidelijke halte is niet vlak.

Links: roestvorming op zitelement

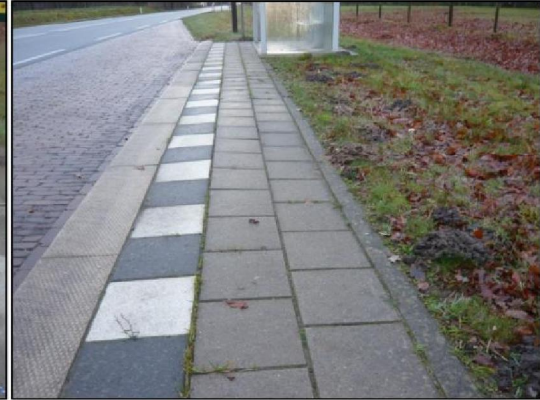
Rechts: geen vlakke verharding zuidelijke halte
