## Vennevertlose Beek

Landschapsecologische systeemanalyse en  
maatregelenadvies

Opdrachtgever: Geldersch Landschap & Kasteelen  
Titel: Vennevertlose Beek – Landschapsecologische systeemanalyse en maatregelenadvies  
Status: Definitief  
Datum: 1 maart 2023  
Auteur(s): 5.1.2e  
Foto's: Copyright © 2023, Dienst voor het kadaster en openbare registers, Apeldoorn  
Projectnummer: 21.30.3882.01

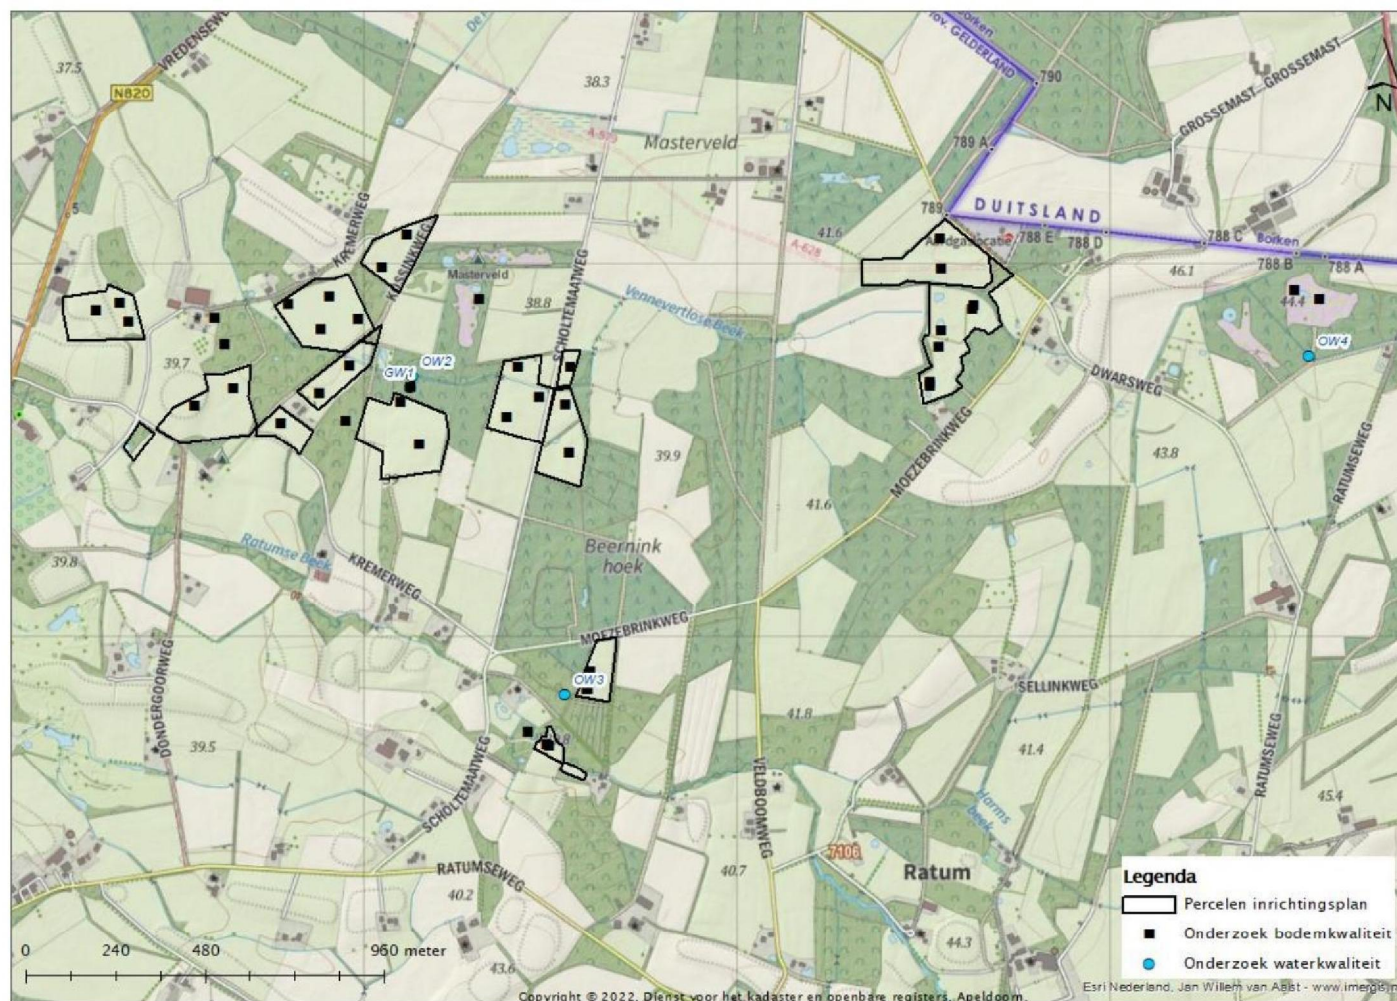
Figuur 5: Locaties waar onderzoekcentrum B-WARE onderzoek heeft gedaan naar de bodem- en waterkwaliteit.

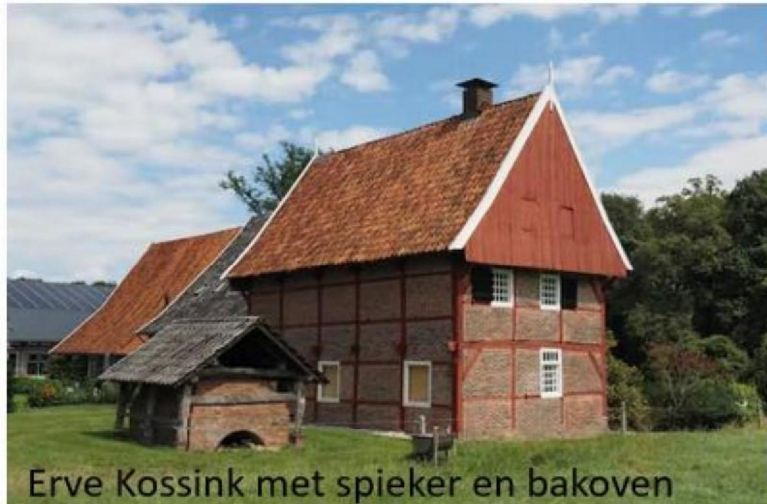
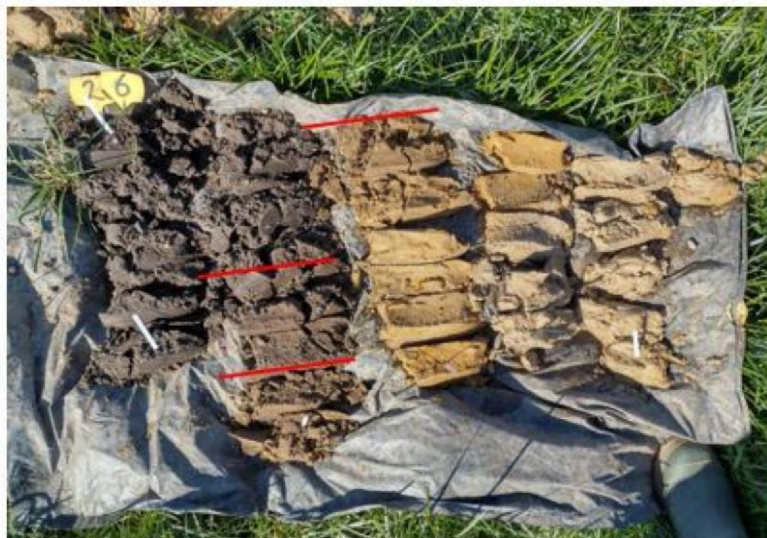
Figuur 6: Nederzettingsontwikkeling voor en na 1650 AD. Het gebied langs de Ratumse beek vormt het oudste ontginningslint (Neefjes & Willemse, 2009). Vennevertlooi is een veldontginning. Het Scholtengoed Kossink bevat een korenspieker en bakoven op het erf. De rode lijnen markeren de grens tussen zwarte (heide) en bruine (beekdal) plaggen en de fossiele bodem (holtpodzolgrond) daaronder.

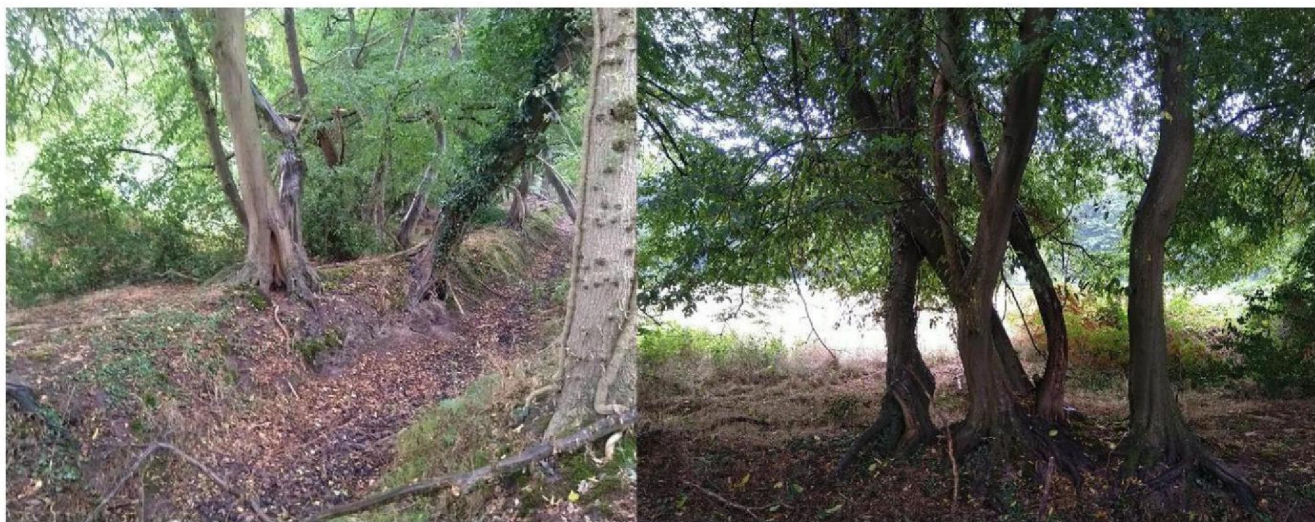
Figuur 10: Links: Houtwal met bevoeiingssloot in Vennevertloo. Rechts: haagbeuken op één van de oude houtwallen.

Vanuit veldonderzoek zijn er, op basis van geografische structuren, instroomopeningen in houtwallen en sedimentafzettingen, vermoedens voor de toepassing van bevoeiing van de graslanden in de twee enclaves Scholtemaat en Vennevertlo (Figuur 9). Gezien de informatie van de 17<sup>de</sup> eeuwse kaart blijkt het westelijke Scholtenmatencomplex een uitbouwfase. Binnen dit complex lijkt ook een uitbouwfasen naar het westen hebben plaatsgevonden door de aanleg van twee aangrenzende graslanden en klein akkertje. Tussen de 17<sup>de</sup> eeuw en 1832 lijkt er extensivering te hebben plaatsgevonden op de enclave Vennevertloo. In 1832 zijn delen bebost en is de Cunnenberents camp is verlaten (heide). Dat er bevoeid werd is aannemelijk, omdat de Vennevertlose Beek is ter hoogte van erve Vennevertloo is opgeleid en er instroomopeningen naar de percelen aanwezig zijn. De oude wallen rondom de weides zijn goed herkenbaar in het veld (Figuur 10). De instroomopeningen in de wallen langs de Vennevertlosebeek en de verdeelpunten van kleine slootjes binnen de percelen zijn nog goed zichtbaar op de hoogtekkaart (Figuur 11) en in het veld. Tijdens het veldonderzoek werd duidelijk dat de bodem van de Vennevertlose beek een meter lager lag dan de oorspronkelijke hoogte van sedimentafzettingen in het bodemprofiel ter hoogte van het instroompunt (Figuur 11; Figuur 12). Vanaf 1930 is er behoorlijk aan het watersysteem gewerkt en nemen we aan dat ook door de beschikking van kunstmest de insnijding van het hoofdwatersysteem is begonnen en sindsdien de beek een meter dieper is komen de liggen. Op basis van de historische kaarten uit de 17<sup>de</sup> en 19<sup>de</sup> eeuw lijkt de toepassing van bevoeiing vooral tussen 1655 en 1930 AD te hebben plaatsgevonden, gezien de ontginningsperiode van de Scholtenmaat.

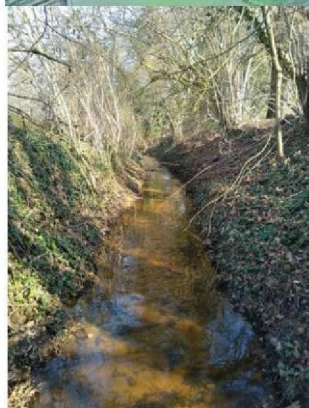
*Figuur 12: De huidige beekloop van de Vennevertlose beek met een schematische weergave van de historische beekdiepte op basis van een meting van de historische inlaat.*

*Figuur 11: Hoogtekaart van deelgebied Vennevertloos met daarop de historische bevoeiingsloten aangeduid (AHN3). Rood omcirkeld is de locatie waar de hoogte van de huidige beekloop en die van de historische inlaat zijn vergeleken in Figuur 12.*

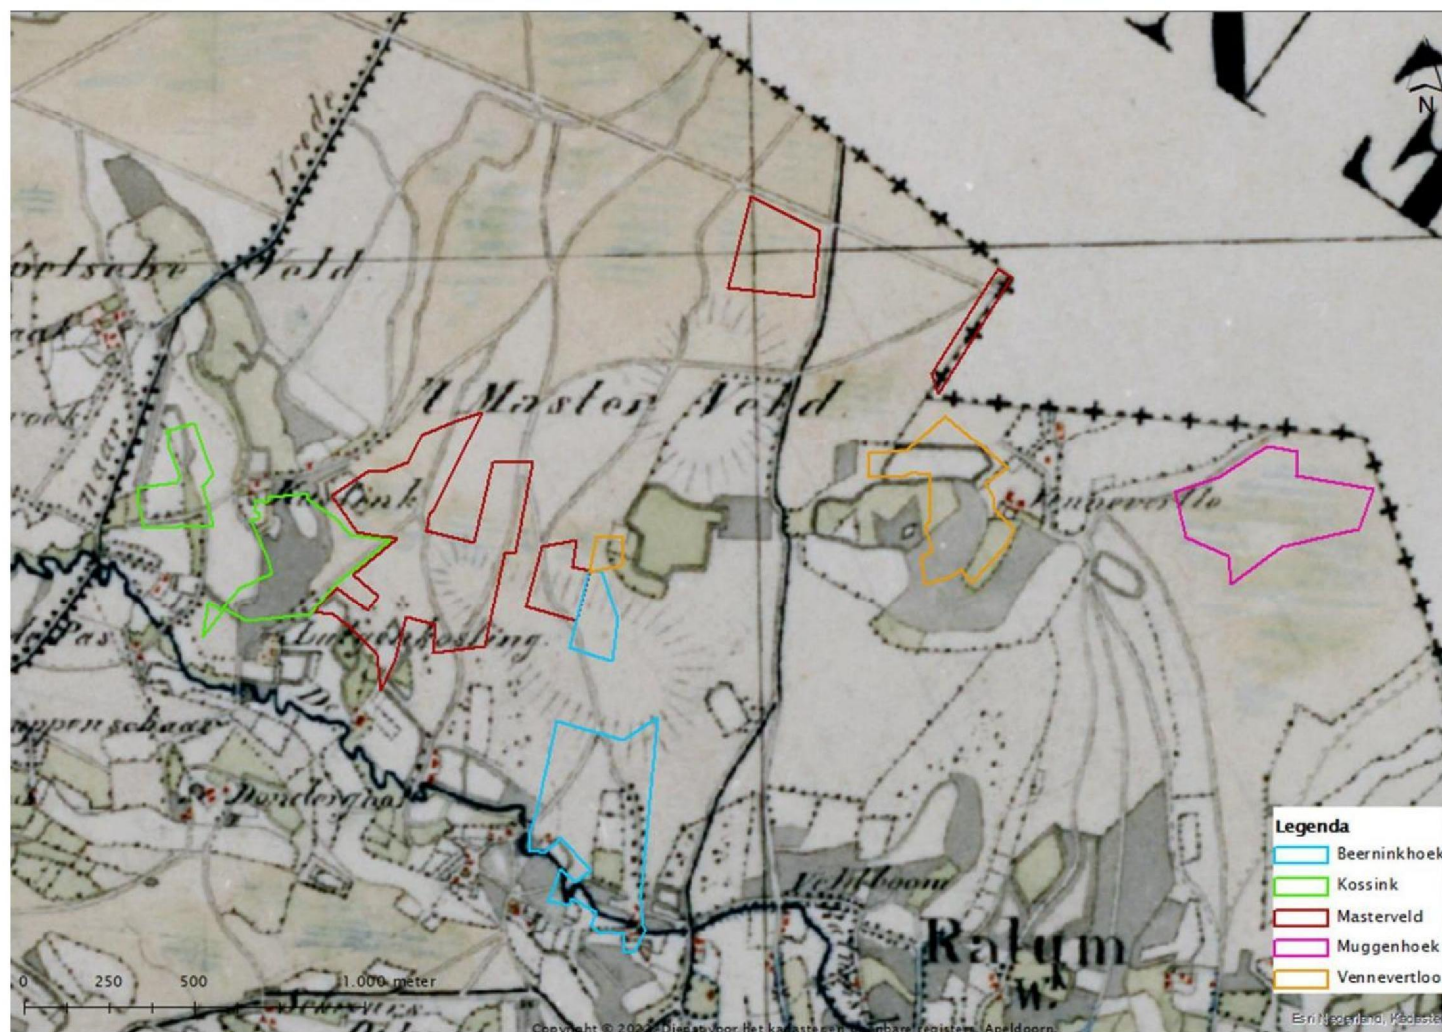
Figuur 13: Ligging van de deelgebieden op de kaart van 1850 AD.

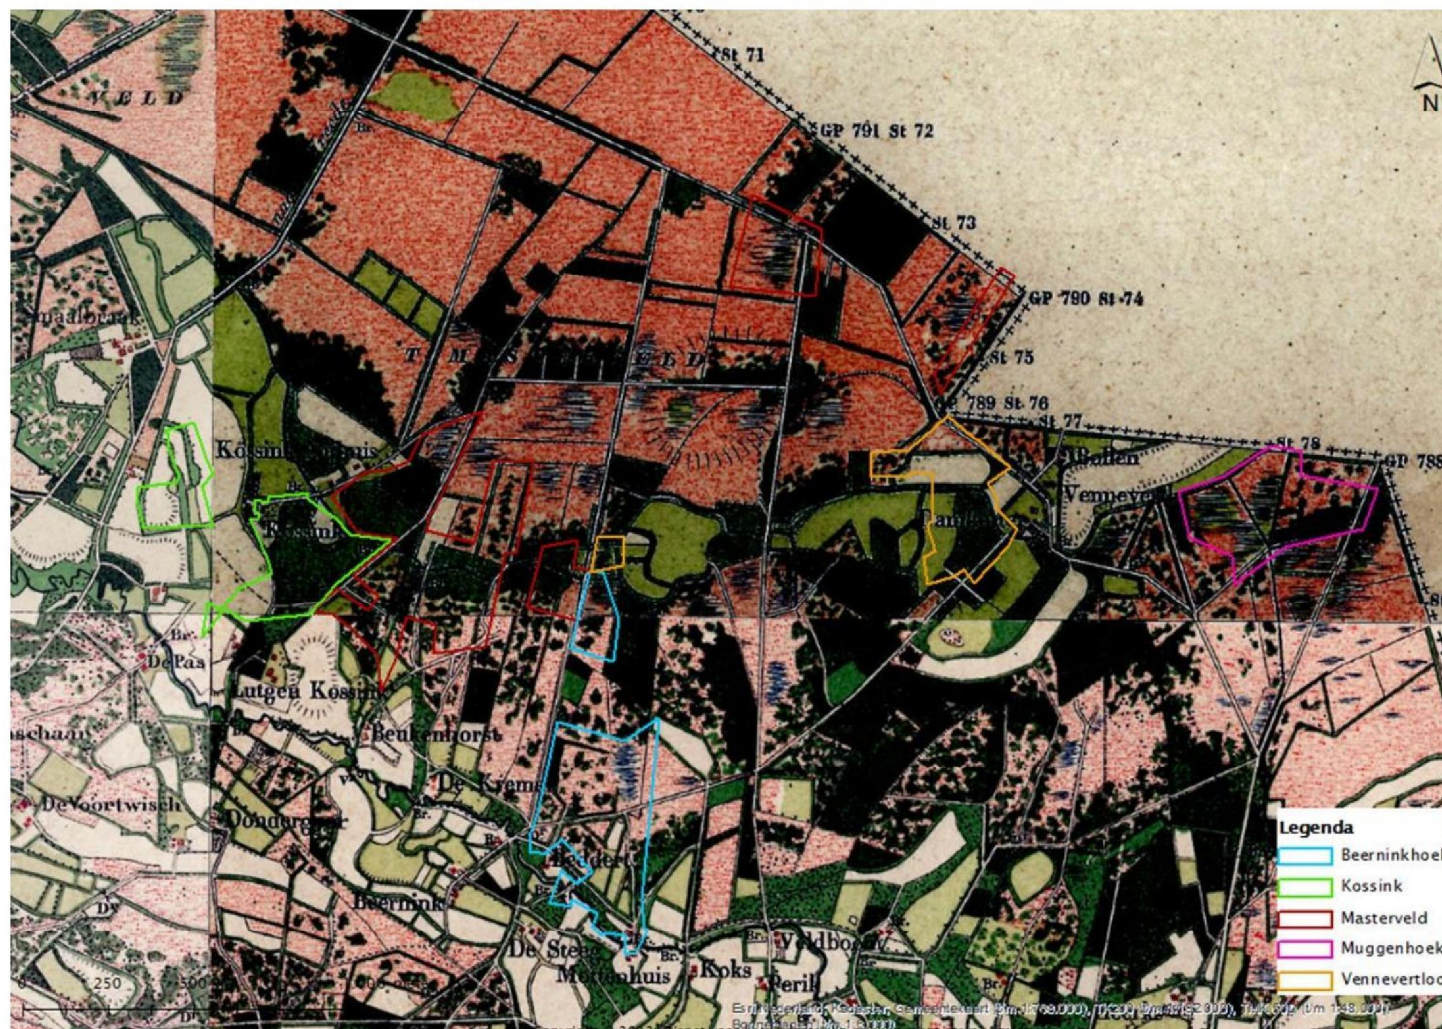
Figuur 14: Ligging van de deelgebieden op de kaart van 1900 AD.

Op de kaart van omstreeks 1900 hebben grote veranderingen plaatsgevonden. Er ligt een rationeel wegenpatroon, klaar om de veldgronden te cultiveren. Vanaf deze periode was kunstmest beschikbaar en was de natuurlijke bodemvruchtbaarheid niet langer beperkend. Gronden die vanwege storende lagen of sterk wisselende vochtigheid lastig te cultiveren waren werden door diverse particuliere eigenaren beplant met naalddhout (grove den) en incurante terreindelen zijn spontaan verbost (Figuur 14). Dit speelt met name op de drogere heidegronden tussen Ratum en Vennevertloo. We zien dat de tweedeling van kleinschalige oude cultuurgronden en grootschalige open ongecultiveerde gronden begon te vervagen, maar er bleef wel contrast: grote hoekige percelen met 1 type gebruik op de voormalige heide, kleine afgeronde percelen en een grote afwisseling in gebruiksvormen in het scholtengoederenlandschap.

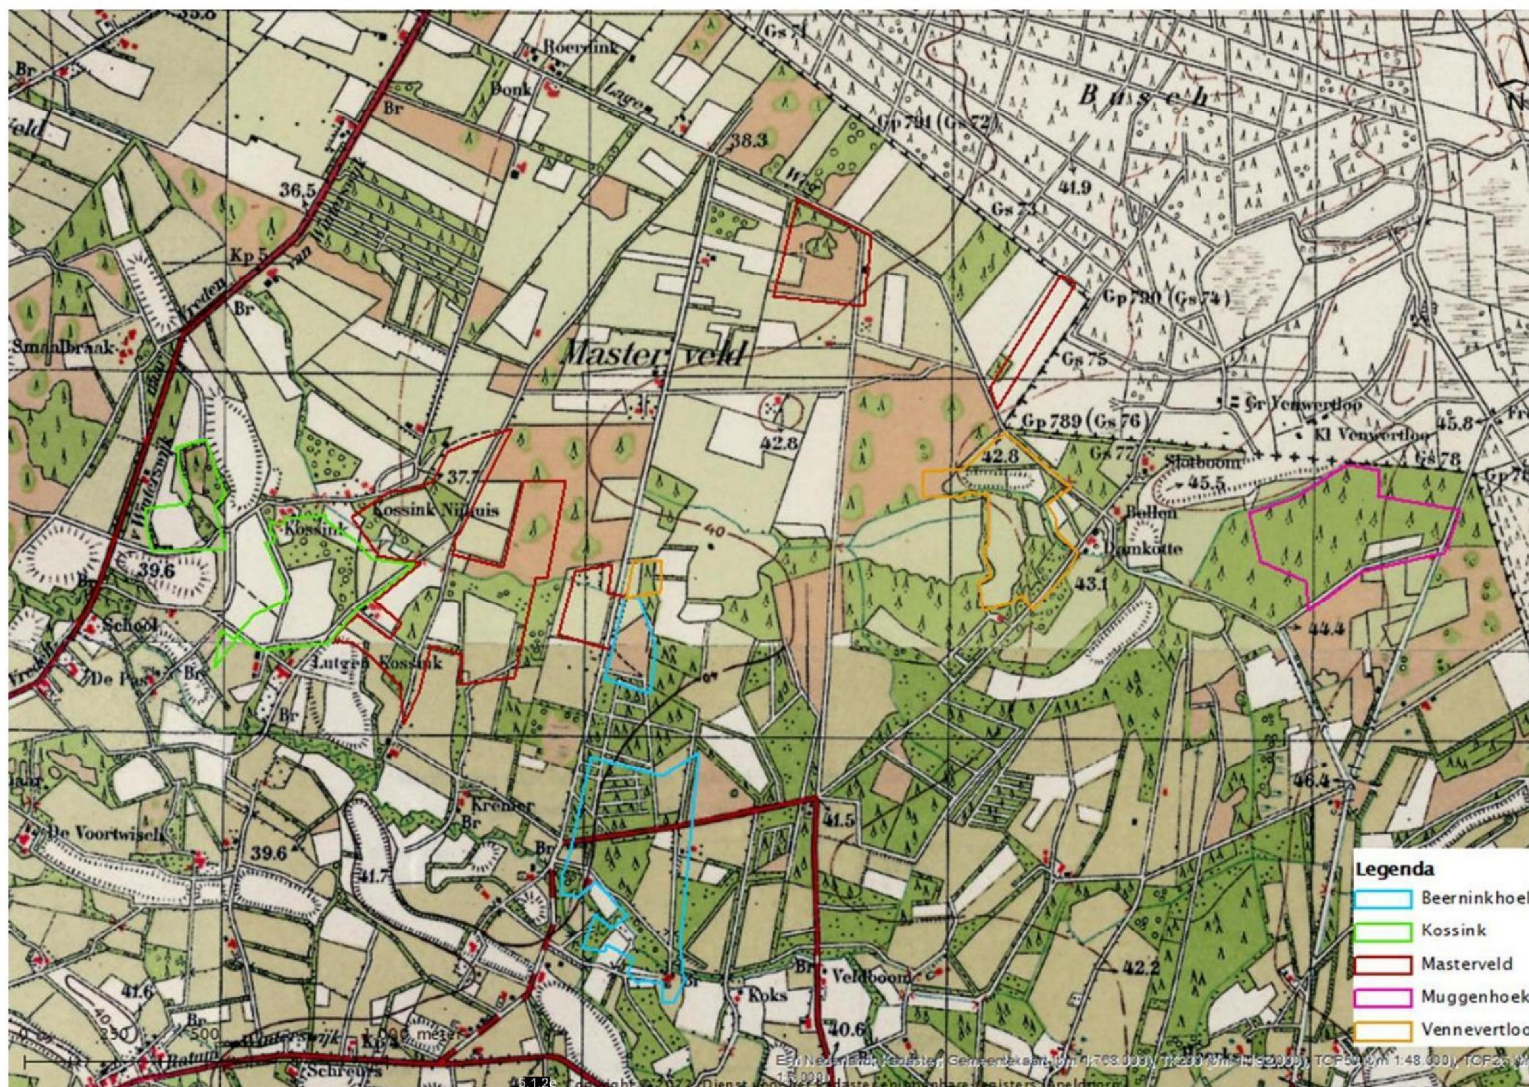
*Figuur 15: Ligging van de deelgebieden op de kaart van 1950 AD.*

Op de kaart van 1950 is er een palet aanwezig van stukken heide, heidebebossingen, graslanden en akkers. De bodemgesteldheid dat in de eeuwen hiervoor een duidelijke relatie had met het grondgebruik is door de aanleg van ontwatering en de toepassing van kunstmest verdwenen (Figuur 15). We zien voor het eerst de Vennevertlose beek als een doorgaand waterlichaam op het kaartbeeld.

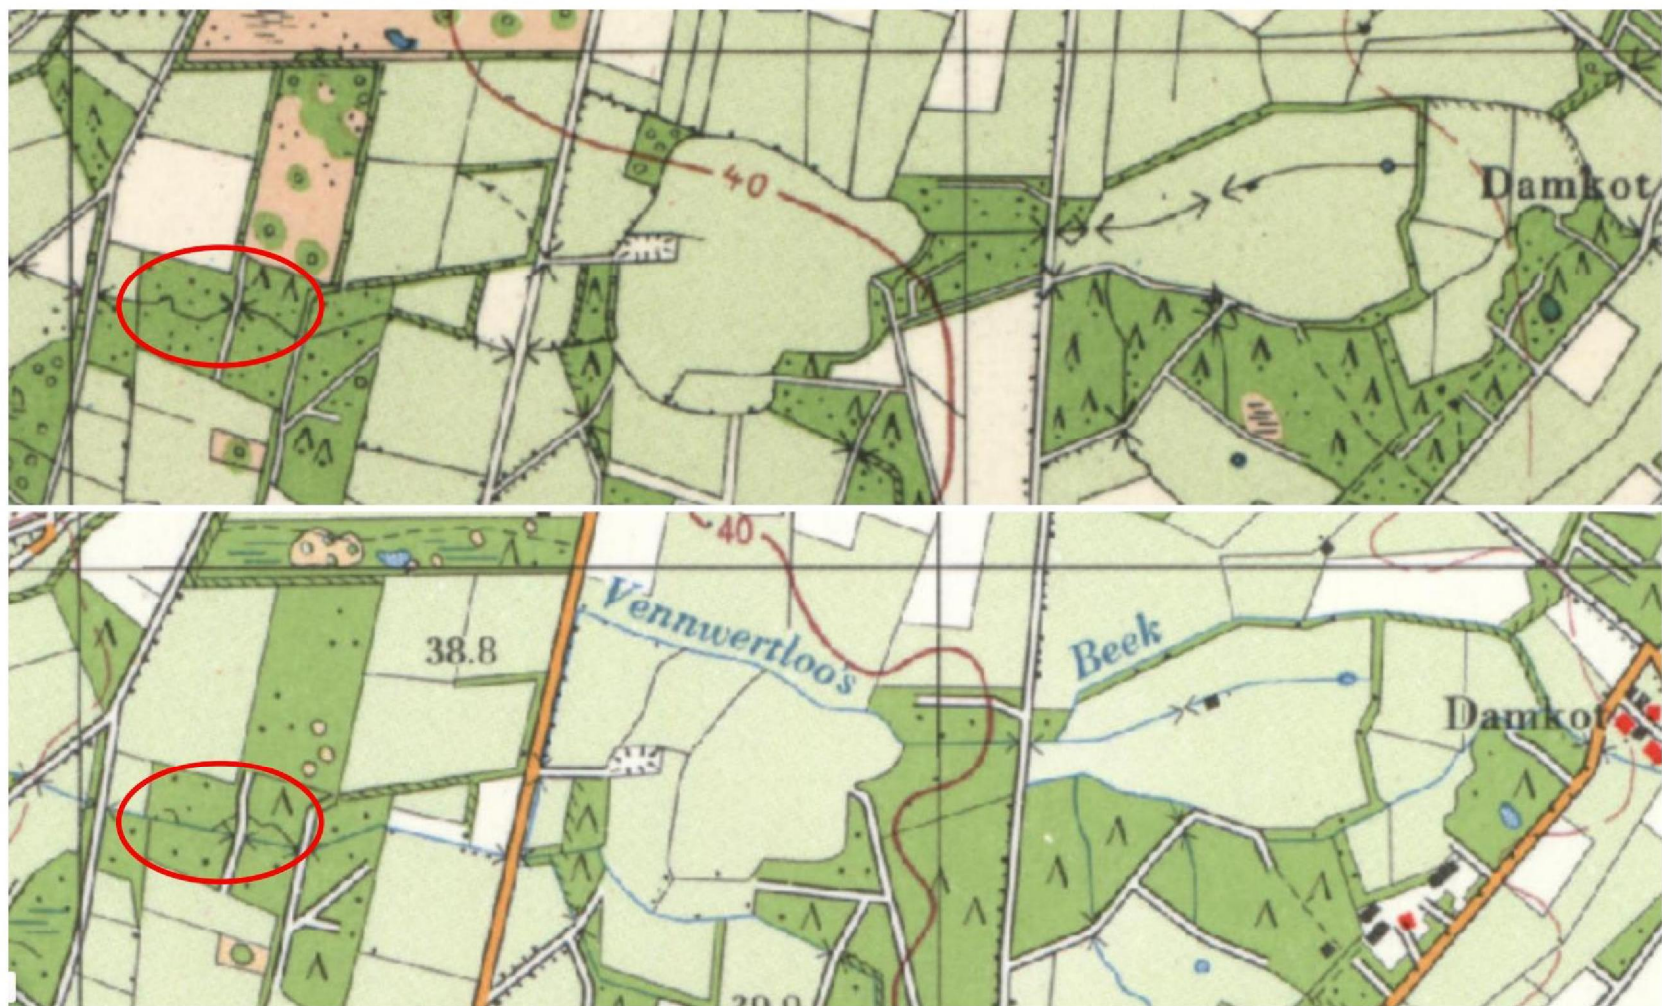
Figuur 16: Tussen 1965 en 1966 verschijnt de kanalisatie van de beekloop op de kaart. De uitvoering zal minimaal enkele jaren eerder zijn geweest, aangezien er tijd zit tussen de veldinventarisatie en de uitgave daarvan op kaart. De meanders zijn een referentie voor de historische beekdiepte, zie Figuur 17.

Tussen 1955 en 1965 is de Vennevertlose Beek in deelgebied Masterveld rechtgetrokken (Figuur 16). De oude meanders zijn in het bos nog steeds zichtbaar. Deze geven een referentie voor de historische beekbodemhoogte. Vergelijking van de bodemhoogte van de meanders en de beek laat zien dat de beek nu 70 cm dieper is gelegen ten opzichte van 1965 (Figuur 17).

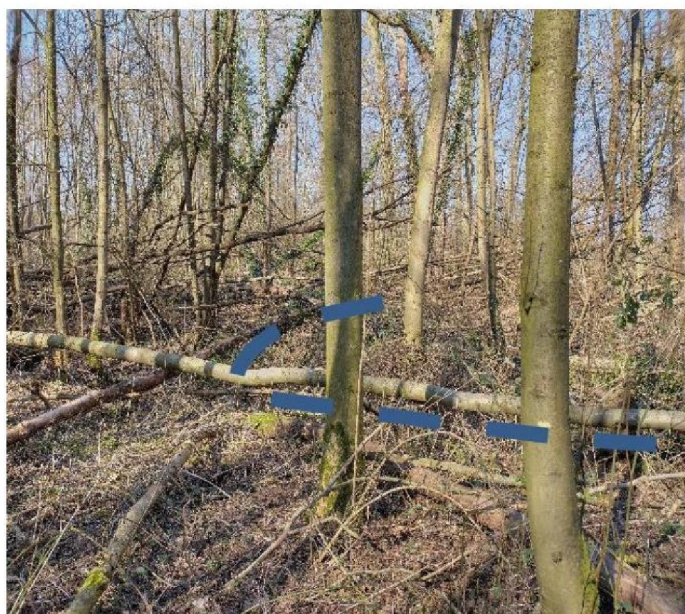
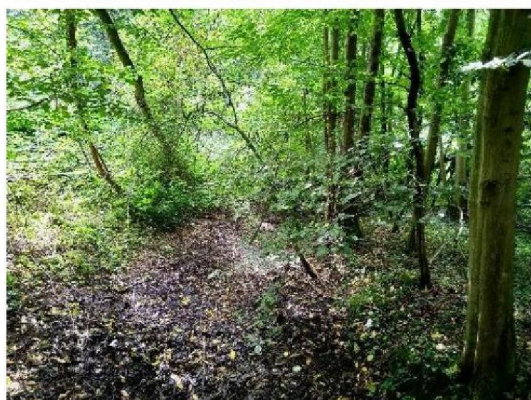
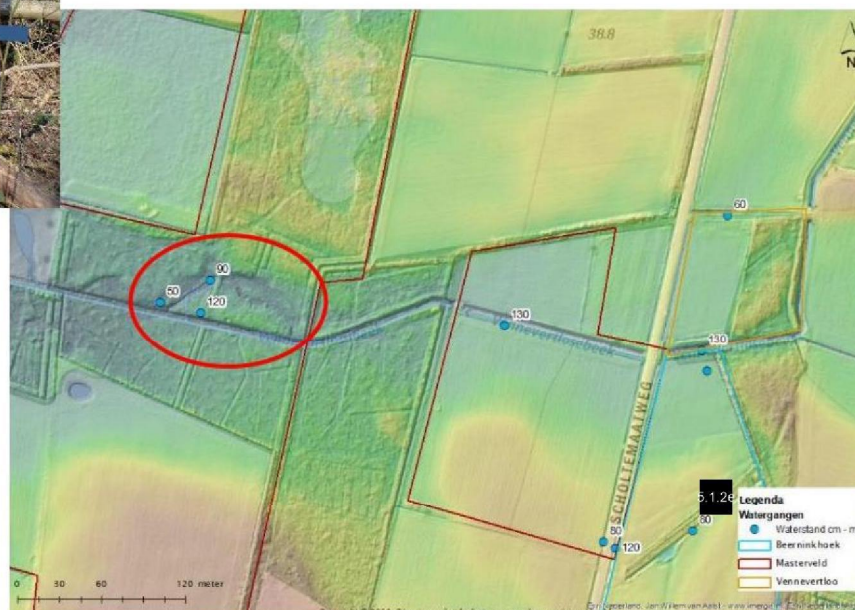
Oude loop/nieuwe loop

Figuur 17: Rond 1965 is de Vennevertlose Beek bij Masterveld rechtgetrokken. De oude meanders in het bos geven een referentie van de historische beekdiepte. De beek was vermoedelijk 70 cm ondieper dan in de huidige situatie.

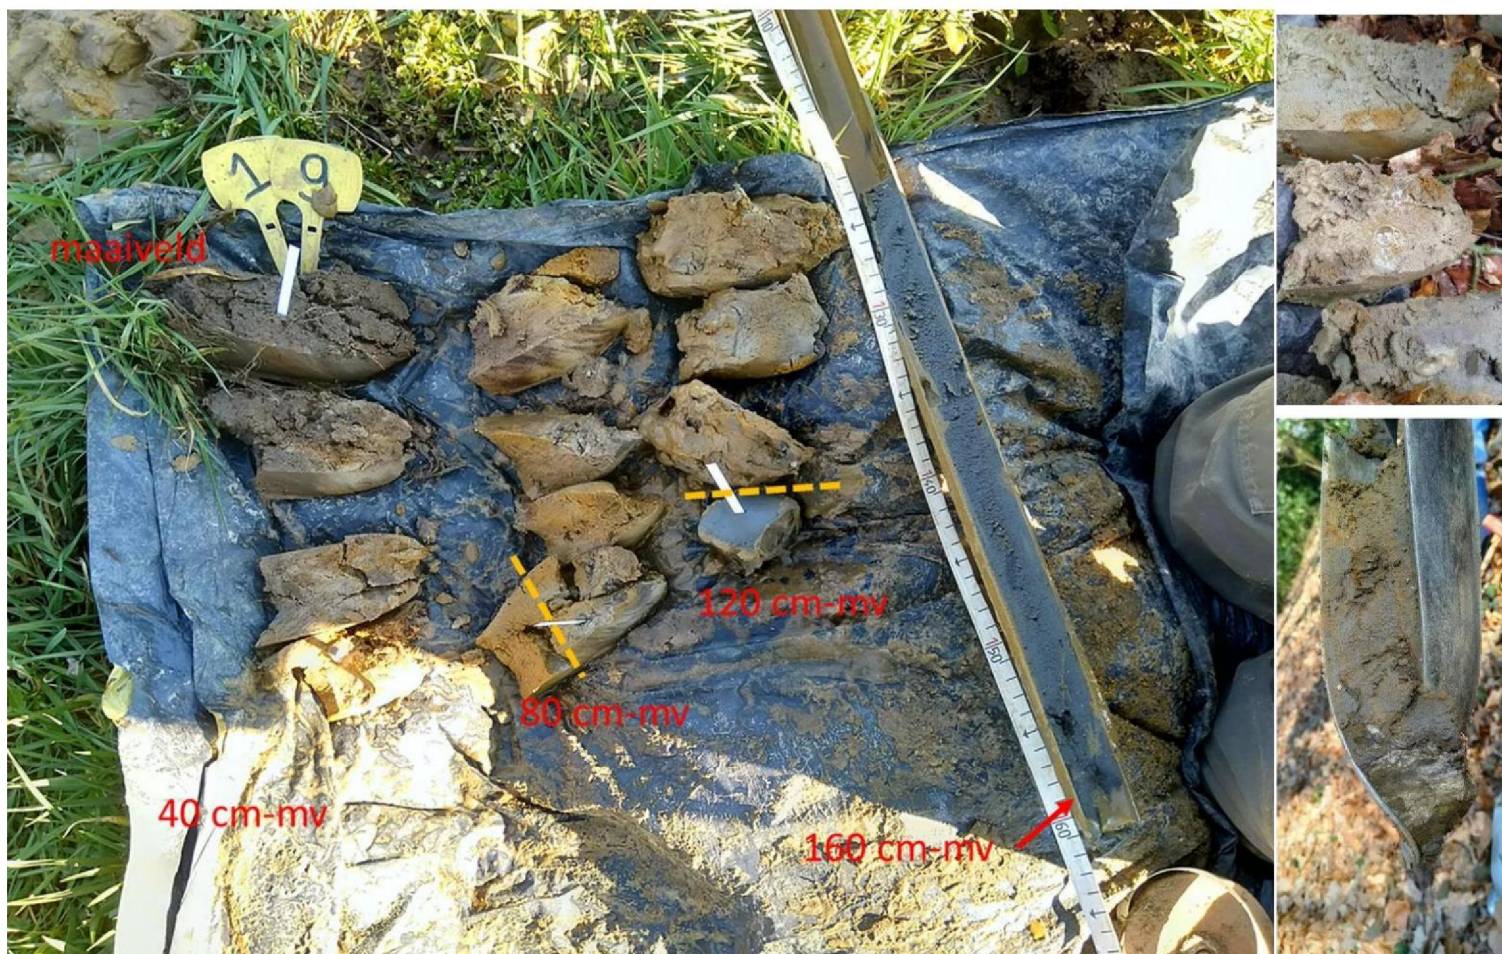
Figuur 20: Voorbeeld van een bodemprofiel, te 'lezen' vanaf linksboven naar onder, in kolommen van 40 cm. Van maaiveld tot 75 cm bestaat de bodem uit dekzand (tot eerste gele stippellijn), er volgt keileem van 75 tot 120 cm-mv (tweede stippellijn), gevolgd door de grijze klei vermoedelijk uit de Formatie van Rupel tot 160 cm-mv. De Rupelklei was veelal zeer kalkrijk. Door verdund zoutzuur op de bodem te druppelen, gaat de kalk bruisen (rechtsboven). De foto rechtsonder toont de soms fijne gelaagdheid, wat erop duidt dat het materiaal secundair is verplaatst door smeltwaterprocessen.

foto van een bodemprofiel waarin zowel het dekzand, keileem als klei te zien zijn. De locaties waar de klei is aangetroffen, zijn weergegeven in Figuur 21. Deze komen vrijwel overeen met de plekken waar vrije kalk (in oplossing) is aangetroffen.

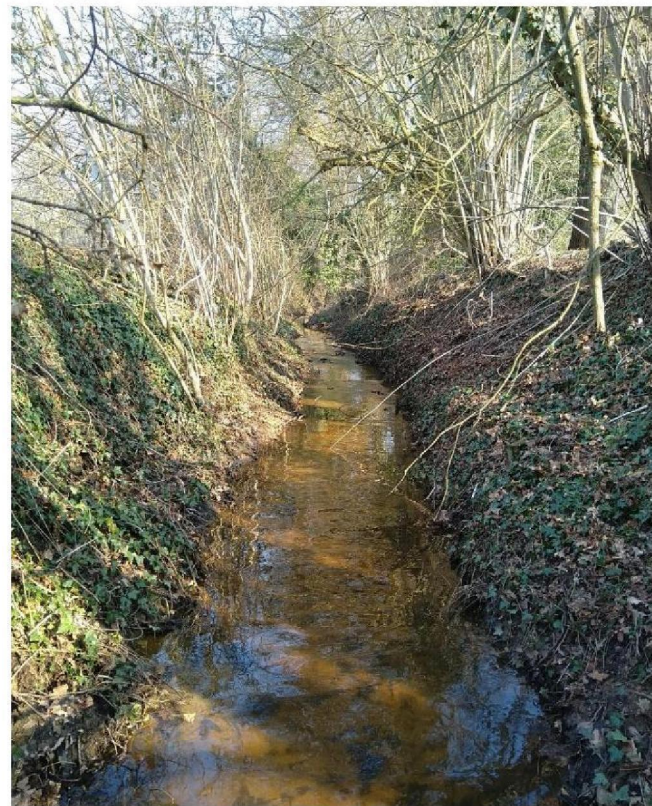
*Figuur 24: Vennevertlose Beek, ter hoogte van deelgebied Vennevertloo, in maart 2022.*

Beide beken zijn (in ieder geval deels) gegraven en doorsnijden diverse keileemkoppen en dekzandruggen in het landschap (paragraaf 3.5 ). Bij beiden is een diepte gemeten van 1,2 tot 1,6 m diep.<sup>12</sup>

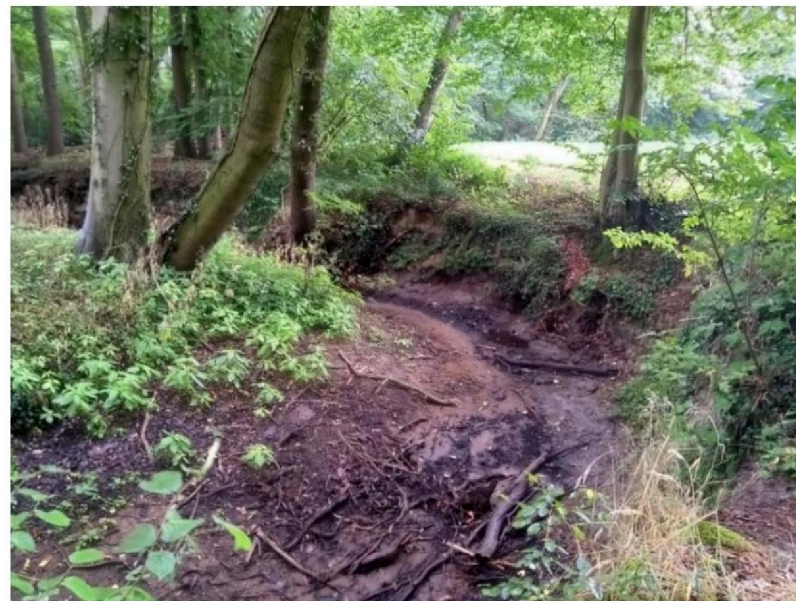
*Figuur 26: Drooggevallen Ratumse Beek in juli 2022.*

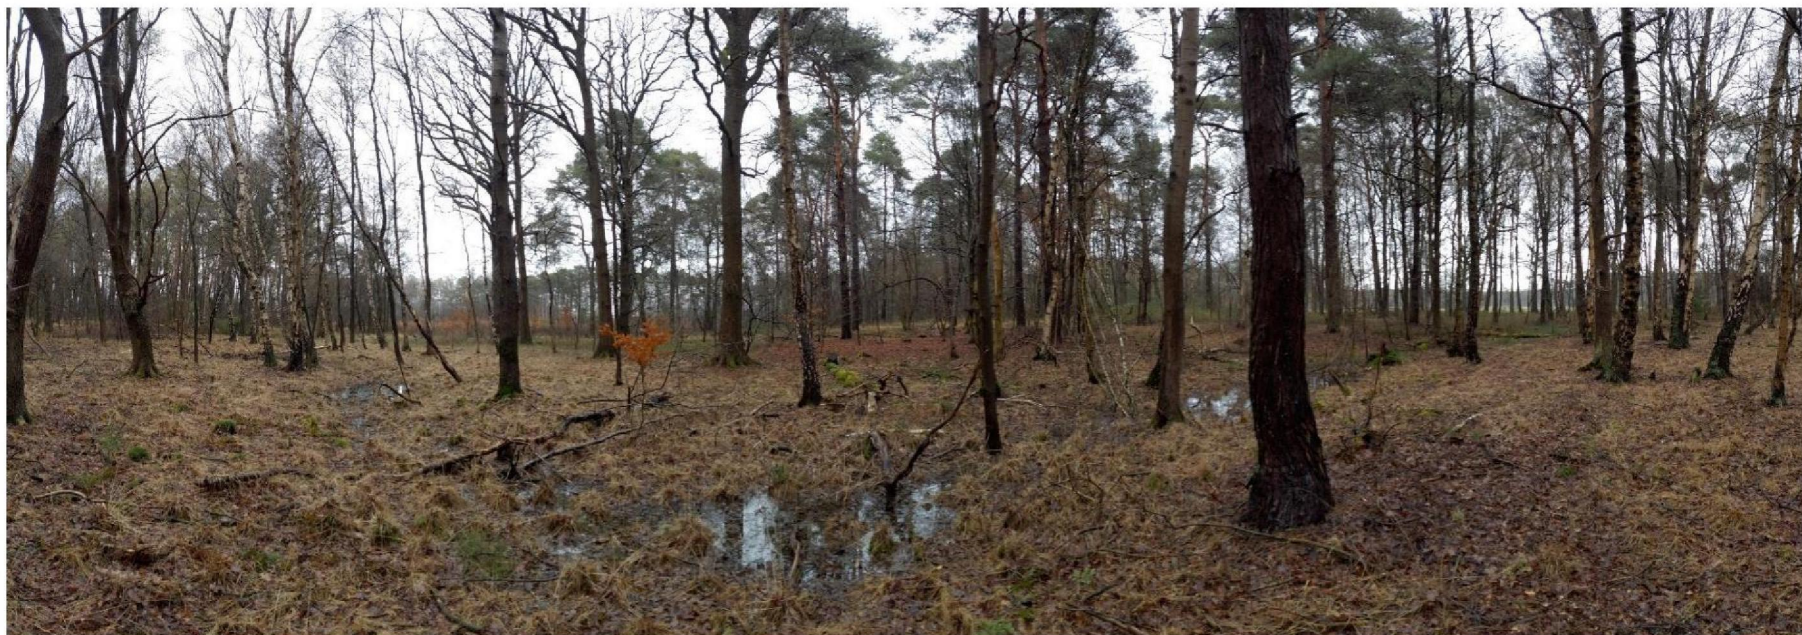
*Figuur 29: Bos onder water tussen het heidegebied van Muggenhoek en de Vennevertlose Beek.*

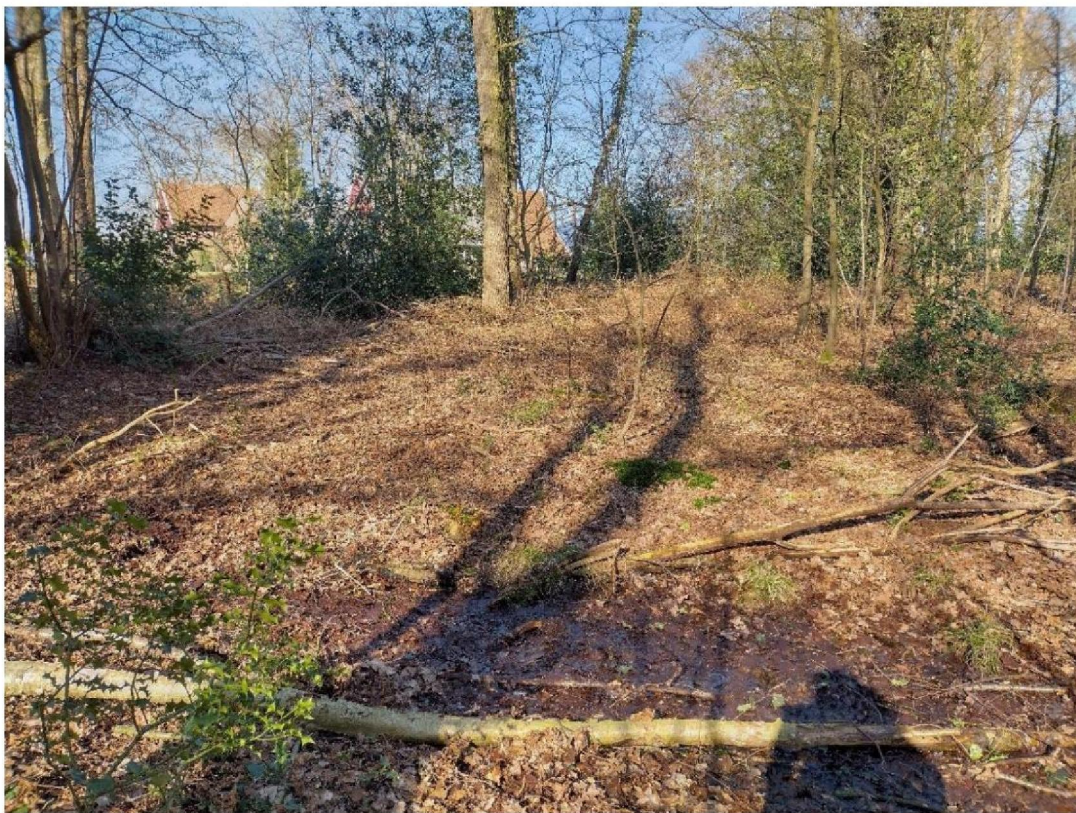
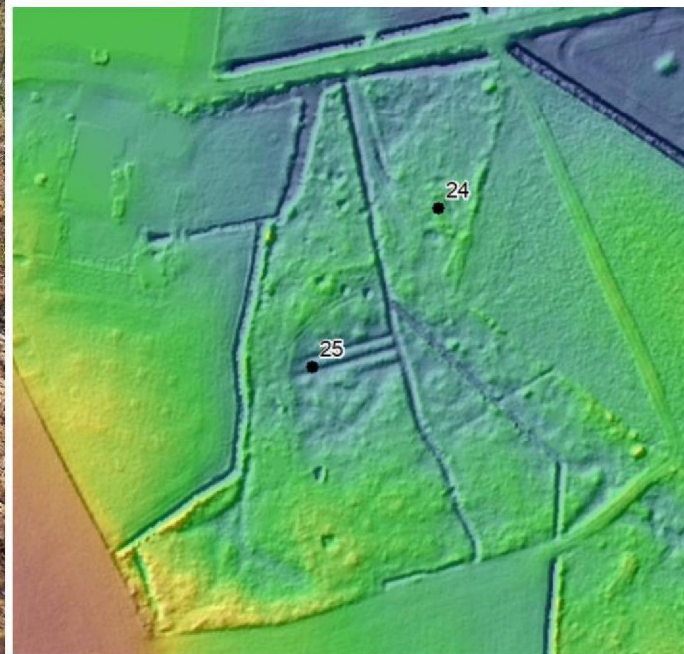
*Figuur 33: Bronzone in het bos bij erva Kossink ter hoogte van boring 25. Het grondwater treedt nu uit in oude greppels. Eén van deze greppels waarin grondwater uitreedt is zichtbaar door de donkere kleur in de natte strooisellaag op de voorgrond.*

Naast ijzerrijk water zijn er ook plekken waar ijzerarm grondwater uitreedt (wat veelal wijst op korte reistijden van het grondwater), zoals de bronzone bij Erve Kossink (Figuur 33), het noordelijkste deel van de heide in Masterveld (nabij NTKC kampeerterrein) en in de heide van Muggenhoek. Door aanwezigheid van ontwatering zijn deze bronzones sterk aangetast.

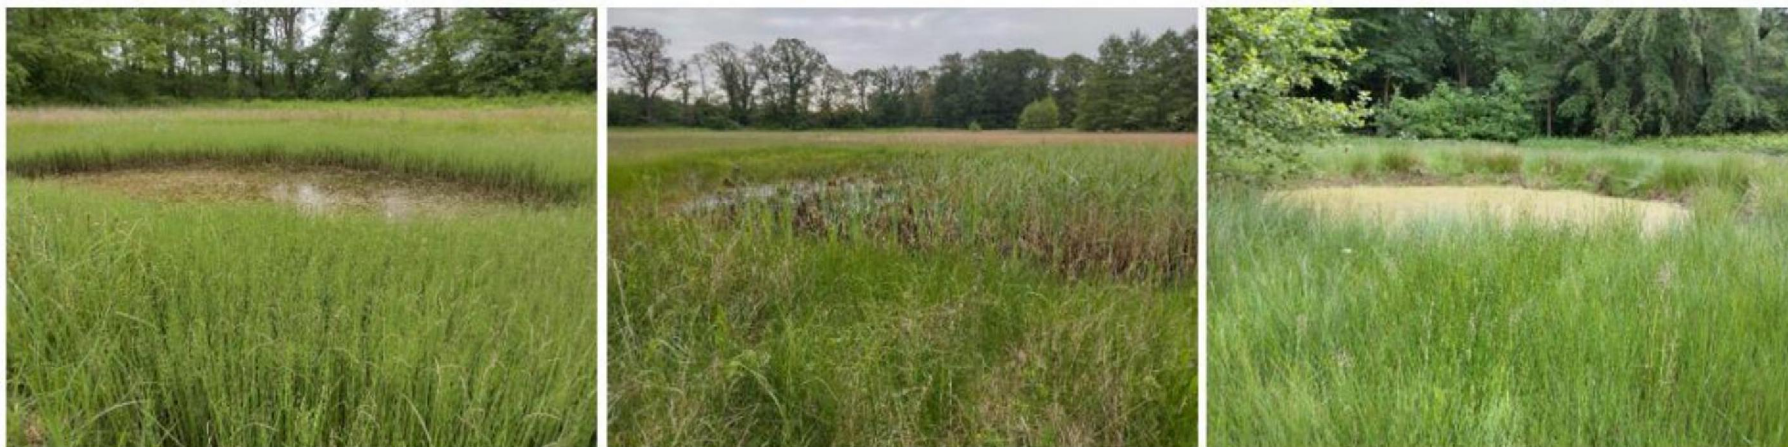
Figuur 36: De vegetatie rondom de poelen langs transect K, weergegeven van noord naar zuid.

De westzijde van Vennevertloot is in het verleden geplagd en er zijn poelen aangelegd. Op de plagplekken heeft zich onder andere een rompgemeenschap van Moeraszegge (r8RG03 *Glyceria fluitans*–[*Nasturtio*–*Glycerietalia*]) en een verbond van biezenknoppen en pijpenstrootje (r16Aa *Junco*–*Molinion*) ontwikkeld. Dit laat zien dat het afgraven van de bovengrond een snelle ontwikkeling van de vegetatie stimuleert. De vegetatie in en rondom de poelen laat een verschillend effect van de poelen op de directe omgeving zien. De poel in het noorden is omgeven door holpijp (*Equisetum fluviatile*) en moeraszegge (*Carex acutiformis*), wat wijst op het aantrekken van grondwater/kwel (Figuur 36). De middelste poel is omgeven door veldrus (*Juncus acutiflorus*), wat wijst op het aantrekken van lokaal grondwater en de vegetatie in de poel wijst op een zwak gebufferd ven met de kenmerkende soort stijve moerasweegbree (*Baldellia ranunculoides*). Deze poel heeft invloed op het grondwater in de omgeving. De poel in het zuiden is volledig gevuld met klein kroos (*Lemna minor*), indicatief voor voedselrijke omstandigheden. Rondom de poel groeit pitrus en veldrus. Dit wijst erop dat de poel lokaal grondwater aan het gebied onttrekt.

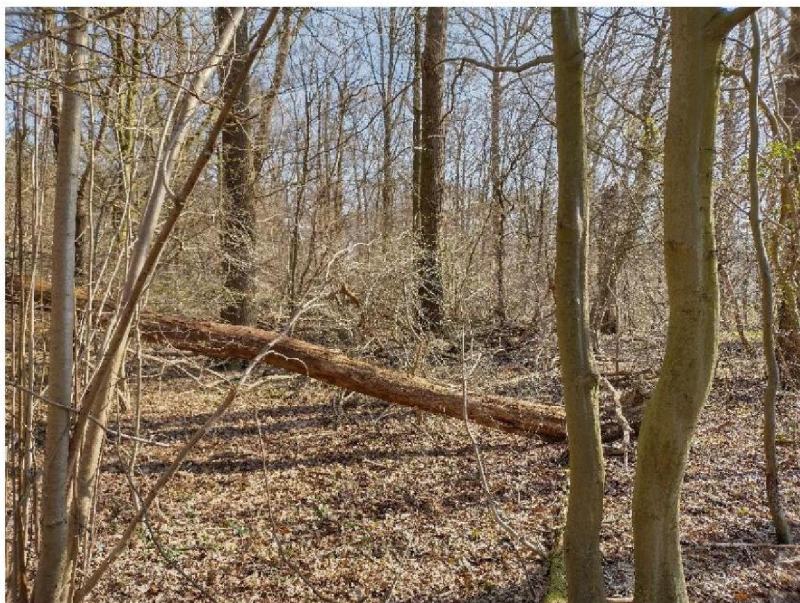
Figuur 37: Het Eiken-haagbeukenbos langs de Vennevertlosebeek in Deelgebied Masterveld.

verdrogend effect op het bos. De poel op de overgang van bos naar grasland laat een bijzondere vegetatie zien met zeegroene zegge (*Carex flacca*), kenmerkend voor een goed gebufferde bodem, en smalle lisdodde, kenmerkend voor laagveengebieden. In het Eiken-haagbeukenbos (r46Ab03 *Stellario-Carpinetum*) ten zuiden van de beek, is heekruid (*Sanicula europaea*), bosanemoon (*Anemone nemorosa*) en witte klaverzuring (*Oxalis acetosella*) waargenomen (Figuur 37). Heekruid is in Nederland zeldzaam.<sup>20</sup>

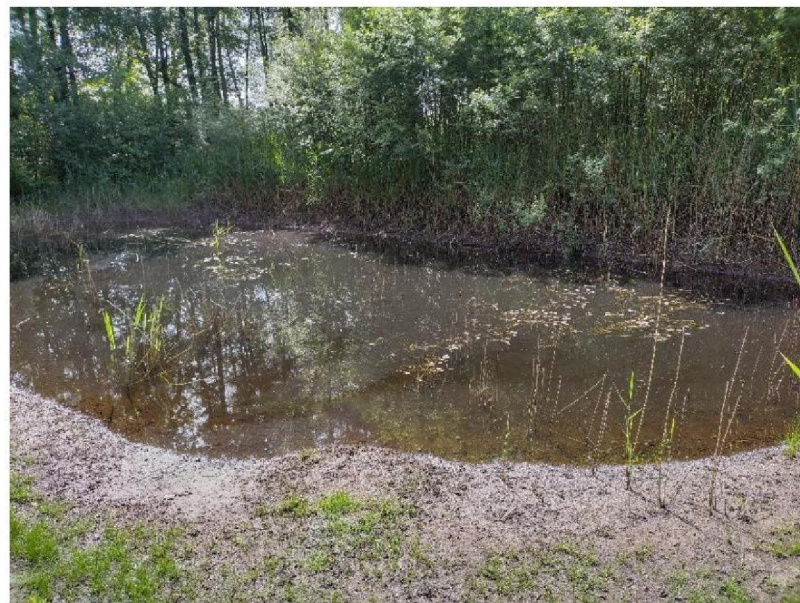
Figuur 38: Poel in de heide aan de noordkant van Masterveld tijdens het veldbezoek in juni 2022.

In Masterveld is de zone met Elzenzegge–Elzenbroek (r42Aa02 *Carici elongatae*–*Alnetum*) opvallend. Deze gemeenschap komt voor op grondwatergevoede bodems zoals beekeerdgronden en venige gronden. De plantengemeenschap is goed ontwikkeld met kleine valeriaan (*Valeriana dioica*) en elzenzegge (*Carex elongata*), die ten tijde van het veldbezoek allebei hadden gebloeid. Ook soorten als braam (*Rubus*) en brede stekelvaren (*Dryopteris dilatata*) komen voor, deze zijn indicatief voor verdroging en daarmee gepaard gaande verzuring. Ten noorden van het bos ligt een poel die ten tijde van het veldbezoek in juni 2022 een lage waterstand had (Figuur 38). De poel heeft waarschijnlijk een

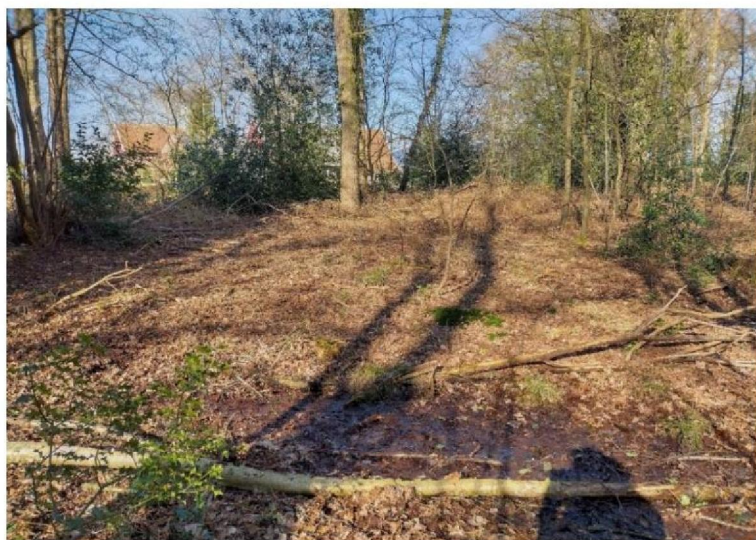
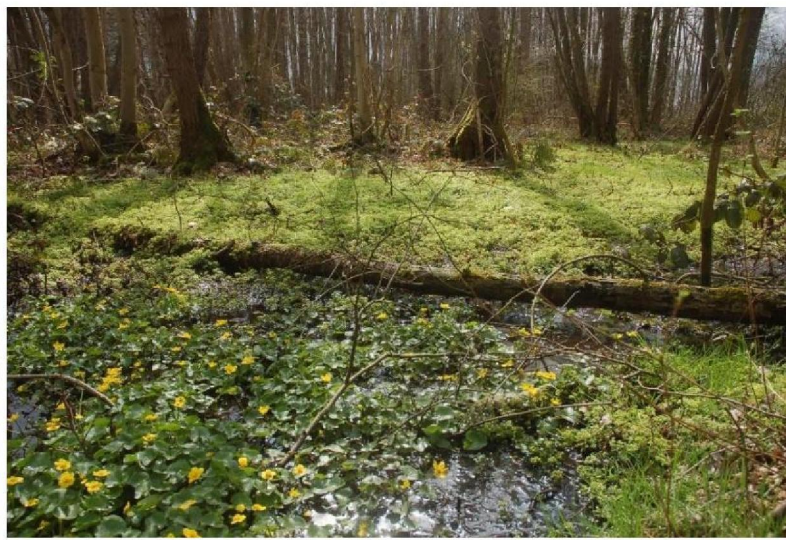
*Figuur 49:  
Verdroogde  
bronnetjes bij  
boring 24 en 25 bij  
Kossink, transect H  
en een referentie  
voor herstelde  
hydrologie bij een  
bronmilieu in  
Noordoost-Twente  
met paarbladig  
goudveil en gewone  
dotterbloem.*

Transect H loopt van het Masterveld in het oosten naar deelgebied Kossink in het westen. Opbolling van de winterwaterstand in de dekzandrug tussen boring 25 en 27 is aannemelijk, maar niet aangetoond omdat er geen boring is gedaan op de dekzandrug. Bijzonder bij dit transect zijn de bronnetjes bij boring 24 en 25 (Figuur 49). De bronnetjes zijn ontwaterd door de inliggende greppels die niet goed zichtbaar zijn in het veld omdat ze vol blad liggen. Ze voeren wel water af via een watergangenstelsel. De bronnen zijn vermoedelijk sterk verdroogd door deze ontwatering. De toplaag heeft een pH van <4 tot 4,5, terwijl er buffering aanwezig is vanaf ca. 80 cm diepte (pH 5,5–6).

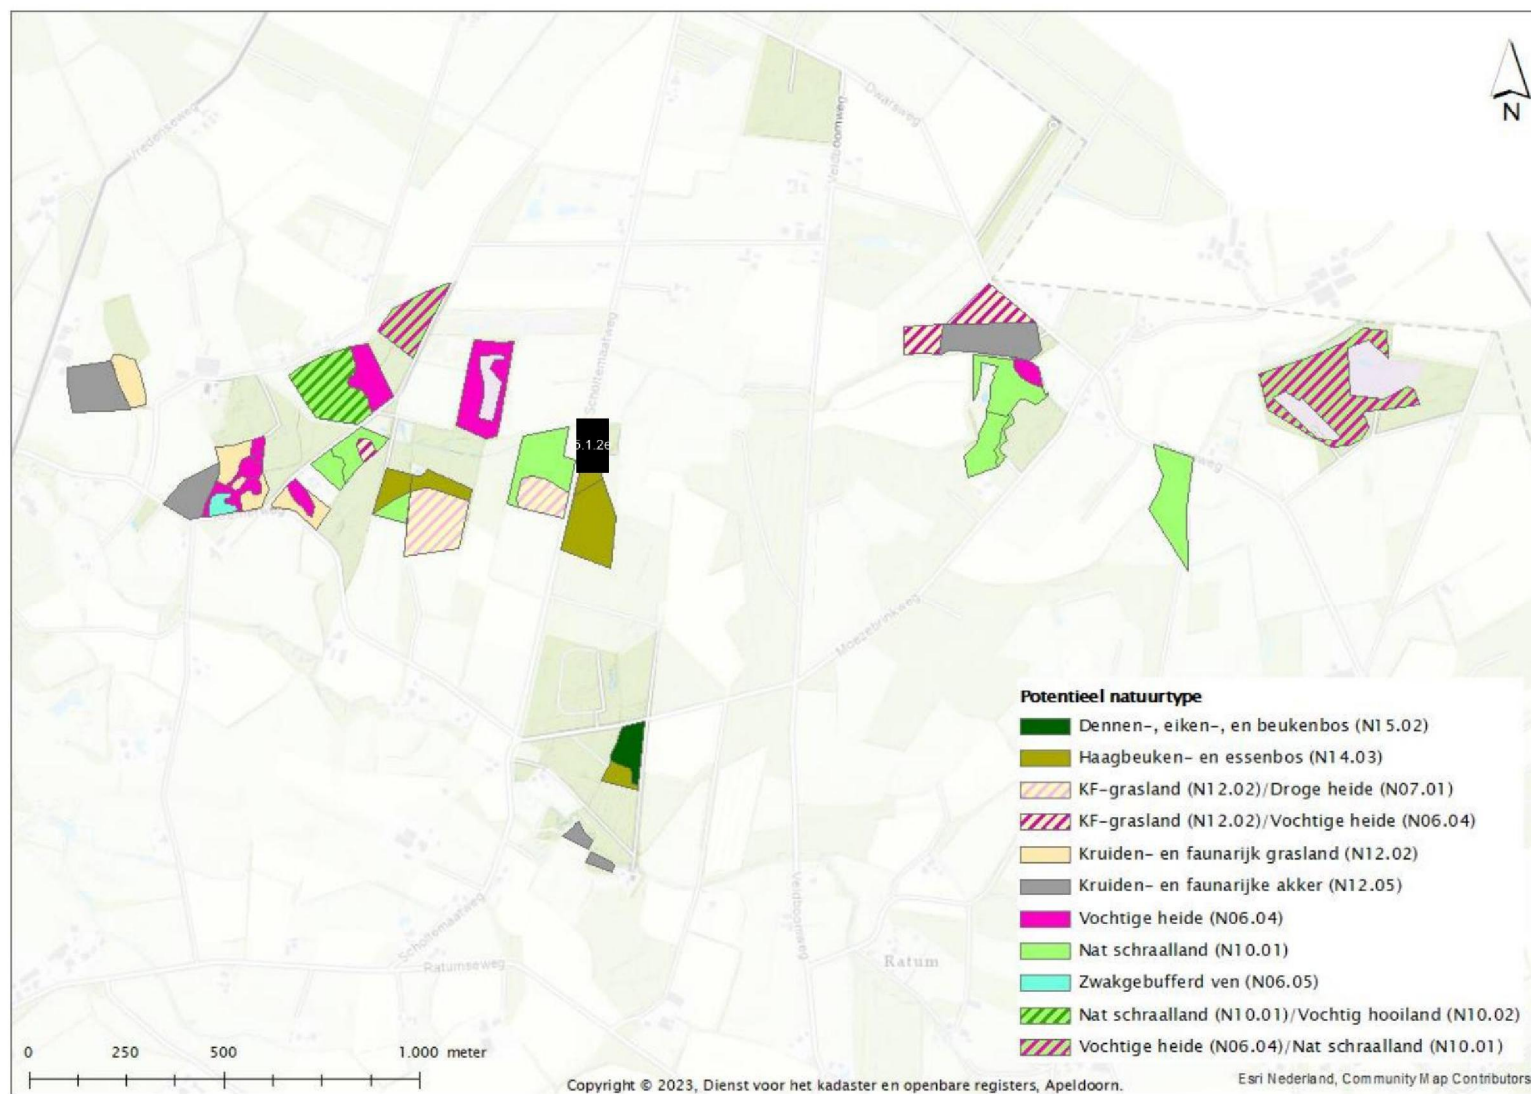
Figuur 54: Potentiële natuurtypen (SNL-typologie) op basis van het afwegingskader in 6.1; zie ook tabel 3 voor vervangingsgemeenschappen.
