## Vennevertlose Beek

Landschapsecologische systeemanalyse en  
maatregelenadvies

Opdrachtgever: Geldersch Landschap & Kasteelen  
Titel: Vennevertlose Beek – Landschapsecologische systeemanalyse en maatregelenadvies  
Status: Definitief  
Datum: 1 maart 2023  
Auteur(s): 5.1.2e  
Foto's: Copyright © 2023, Dienst voor het kadaster en openbare registers, Apeldoorn  
Projectnummer: 21.30.3882.01

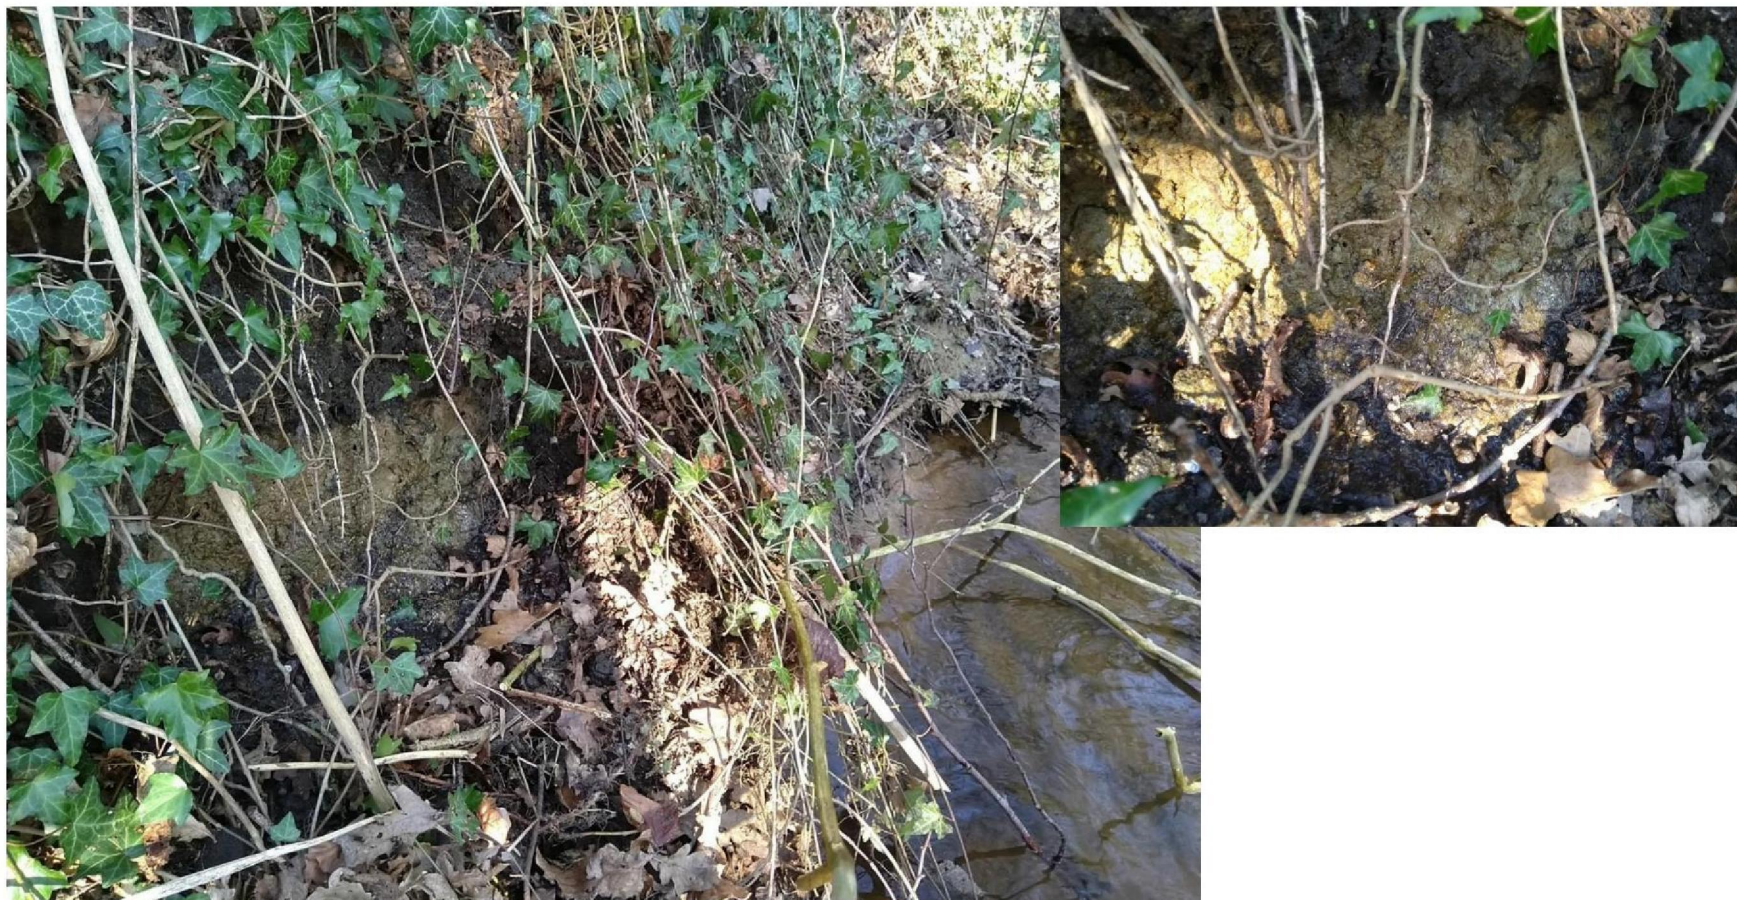
*Figuur 55: Water sijpelt door de beekwand, te zien achter de duimstok (detailfoto rechts), ca. 30–40 cm boven de waterspiegel in de Vennevertlose Beek.*

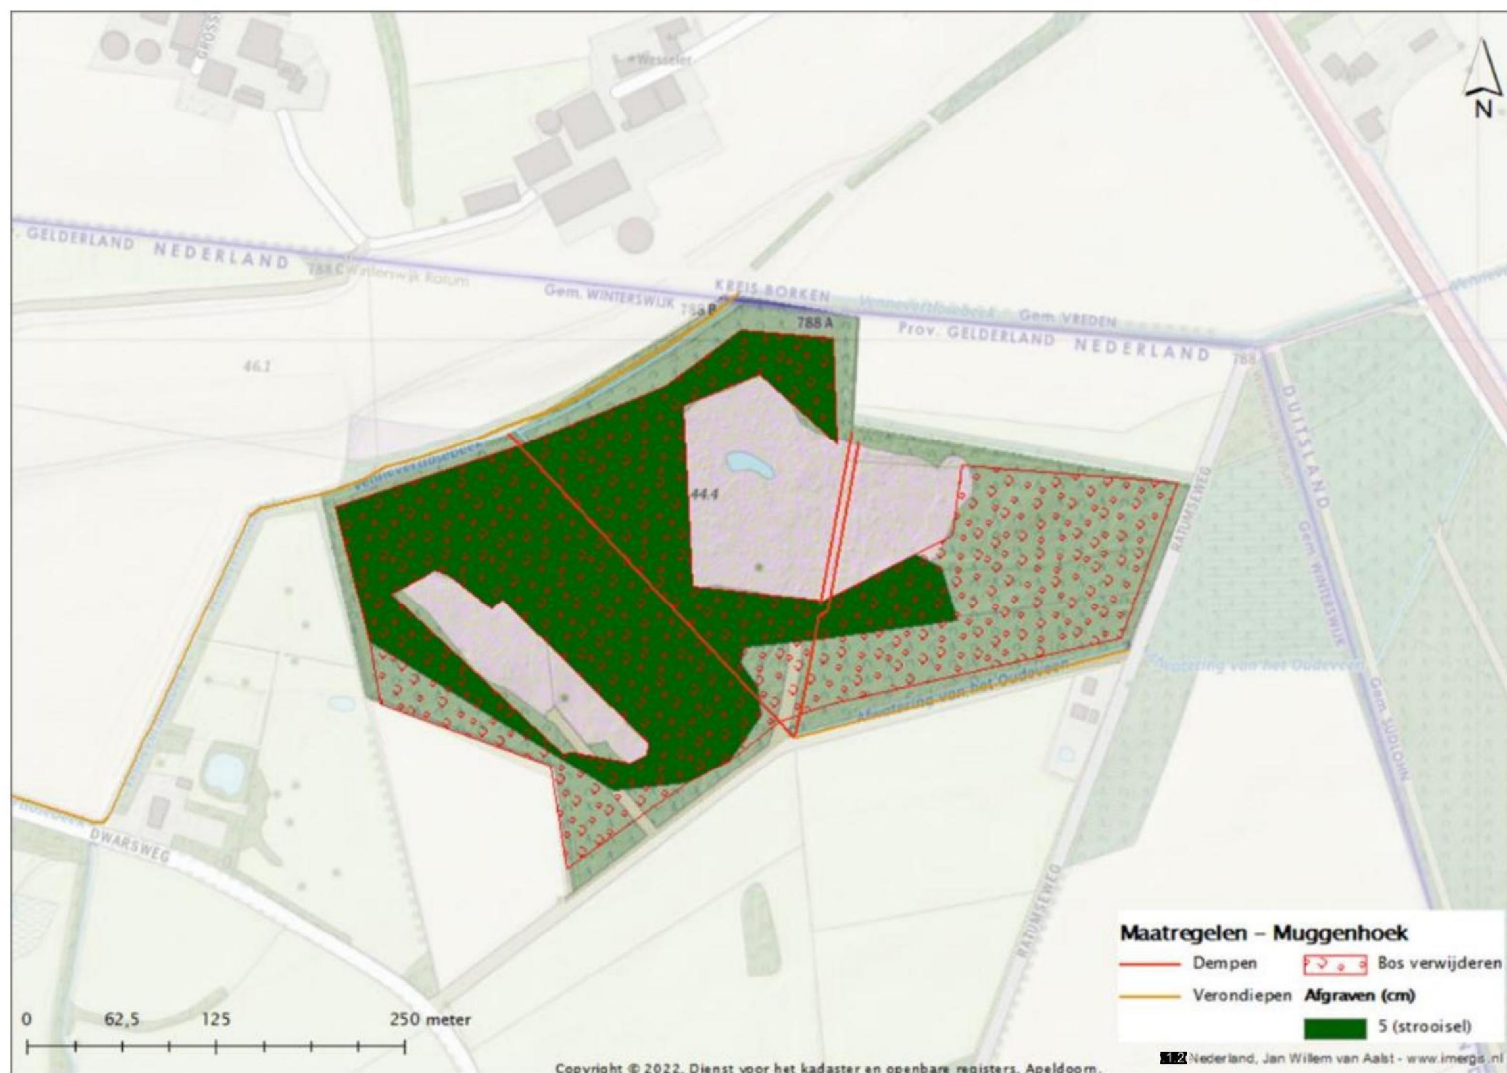
Figuur 58: Geadviseerde maatregelen in deelgebied Muggenhoek t.b.v. de natuurpotenties.

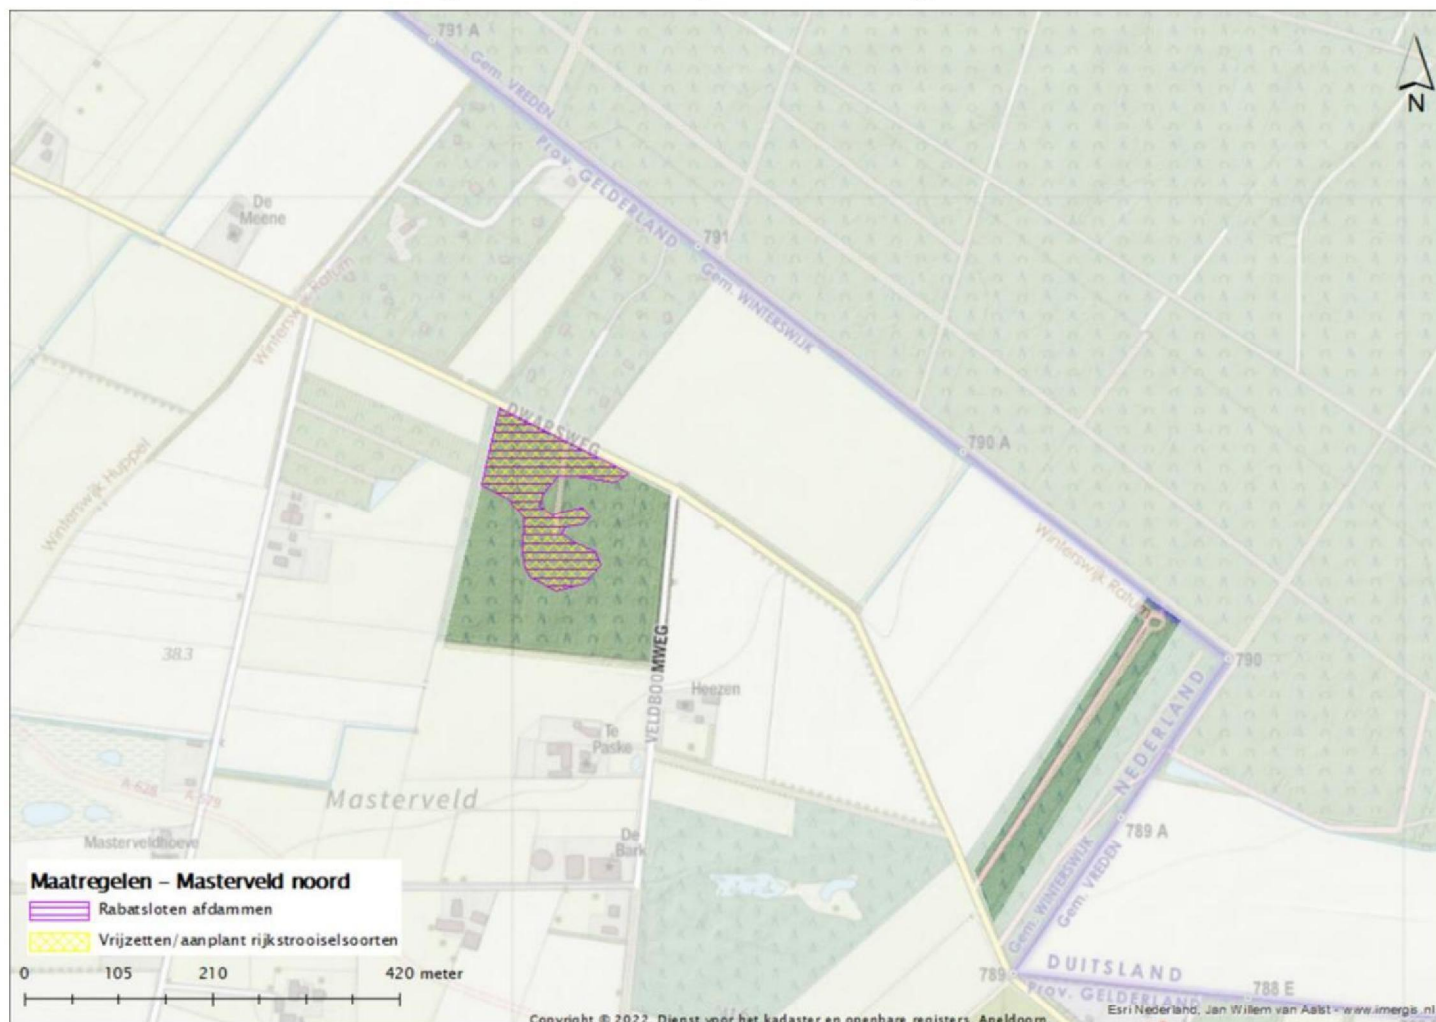
*Figuur 60: Geadviseerde maatregelen t.b.v. de natuurpotenties in deelgebied Masterveld noord.*

### Masterveld noord (Figuur 60)

Masterveld Noord bestaat uit twee blokken met bos. Aanbeveling is om in het westelijke blok in de laagtes de rabatsloten af te dammen ten gunste van het langer kunnen beschikken van water in de wortelzone van de bomen. Omdat de basis een slecht doorlatende schijnspiegel is kan in dit geval volstaan worden met afdammen i.p.v. dempen. Aanvullend kunnen rijkstrooiselsoorten (o.a. kleinbladige linde, hazelaar, zoete kers) worden vrijgesteld of aangeplant (tot minimaal aandeel van 30 procent van het kronendak) om circulatie van bufferende stoffen naar de toplaag te stimuleren.
