Betreft: Verslag overleg ecologisch werkprotocol en afspraken uitvoering werkzaamheden.  
Locatie: Voorthuizen Landgoed Prinsbosch  
Datum: 26 oktober 2022  
Ecoloog: 0 [REDACTED]  
Steller: [REDACTED]

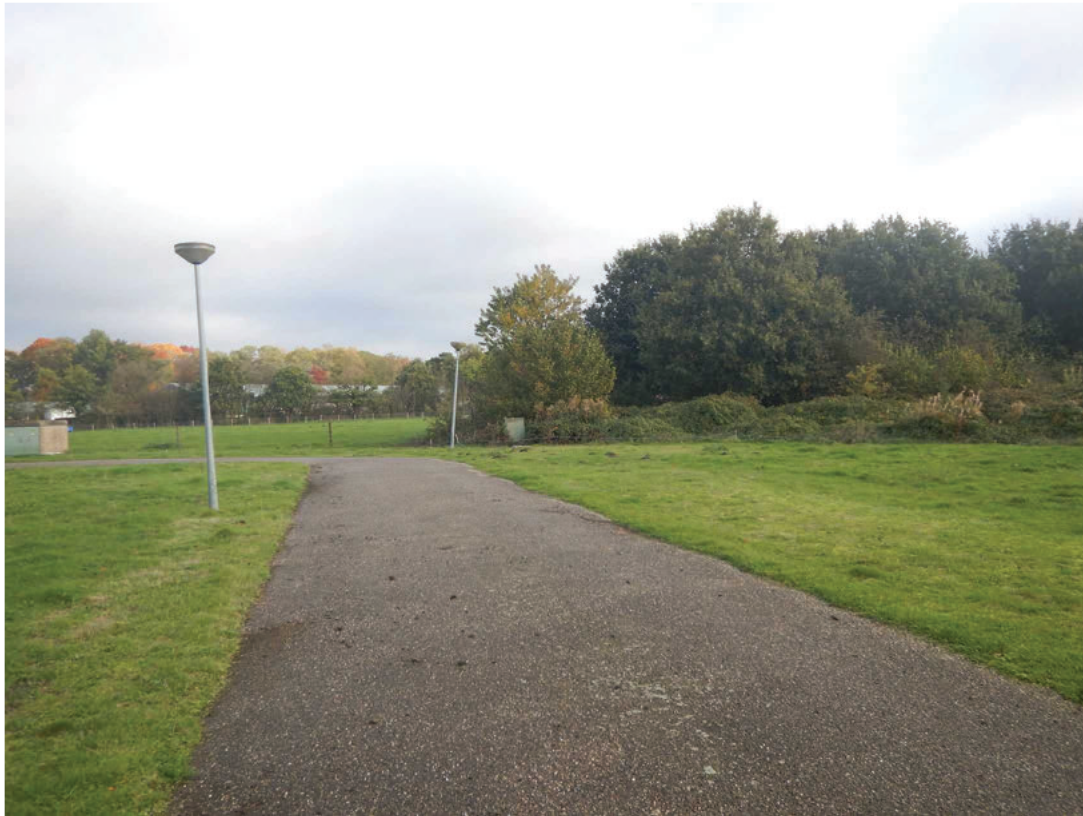
*locatie aanwezige wissel over de asfaltweg.*

Tijdens de werkzaamheden wordt de aanwezige asfaltweg vernieuwd en wordt een deel grondwerk verricht in de bodem onder de weg. Vooral in het midden van het landgoed zal hiervoor een diepere geul ontstaan omdat hier meerdere werkzaamheden in de bodem onder de weg verricht worden onder anderen het vervangen van rioleringen. Hierbij zal een kuil ontstaan. Over het deel in het midden van het landgoed loopt vanaf de locatie van de hoofdburcht een wissel over de weg. Het risico bestaat dat de dassen in deze kuil vallen en er niet meer uit kunnen komen.

Om dit te voorkomen moeten de randen van geulen in de weg gegraven worden in een helling van maximaal 30°. Hierdoor ontstaan flauwe hellingen waardoor de dassen zonder hinder in en uit de geulen kunnen lopen zonder risico op vallen of gewond te raken. Omdat de dassen niet alleen bij de wissel maar ook op andere locaties de weg waar aan gewerkt zal worden kunnen oversteken worden deze helling langs alle randen tijdens de werkzaamheden toegepast. De aangelegde hellingen zullen worden gecontroleerd en beoordeeld door een ecoloog.

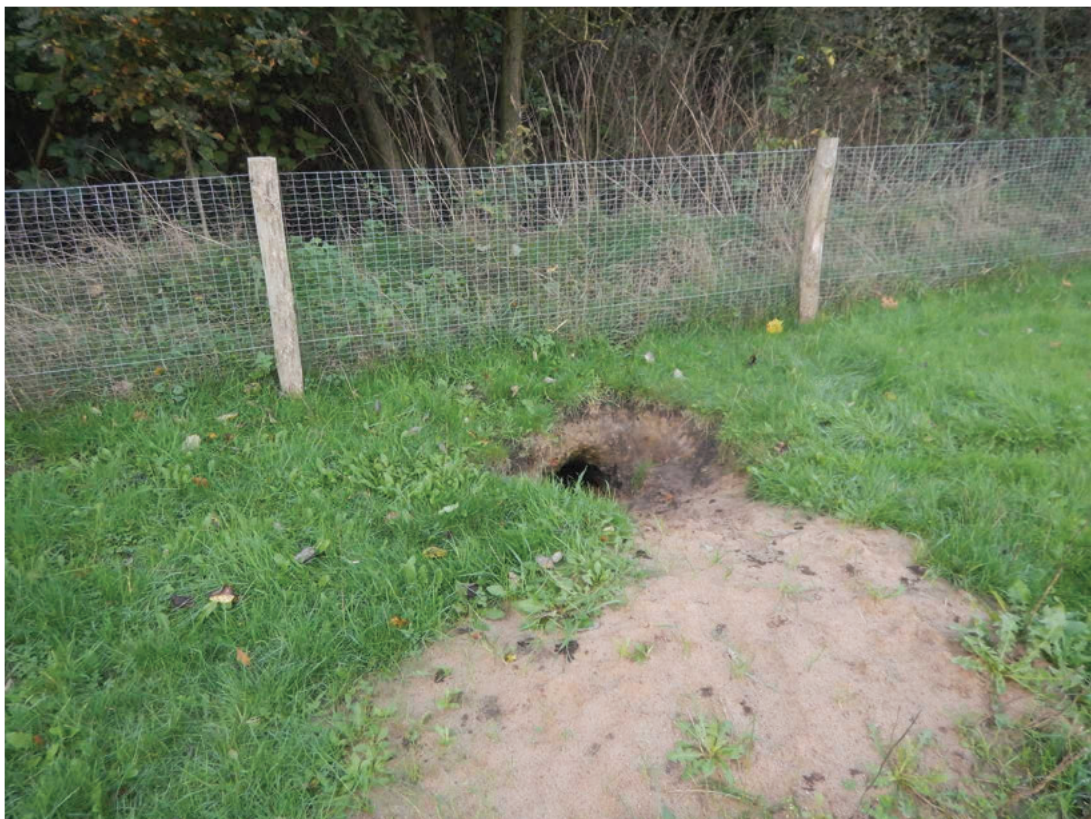
*locatie toegangspijp naar gebied bijburcht.*

Langs de noordzijde is onder een hek door een gegraven pijp aanwezig in de bodem waardoor de dassen in het gebied van de bijburcht kunnen komen. De wens is deze pijp preventief af te sluiten zodat de dassen niet meer via deze toegang naar de bijburcht gaan.

Voor dat de pijp definitief afgesloten wordt, wordt een opening gemaakt in het hek die open kan blijven zodat de dassen toegang houden tot het gebied van de bijburcht. Daarna moet de pijp afgesloten worden door het hek horizontaal verder in te graven in de bodem en ondergronds verticaal in te graven in de gegraven richting van de pijp. Hierdoor zal het niet meer mogelijk zijn voor de dassen om een toegangspijp te kunnen aanleggen op deze locatie in de bodem. De definitieve opening in het hek voor toegang naar het gebied van de bijburcht zal gecontroleerd en beoordeeld worden door een ecooloog.

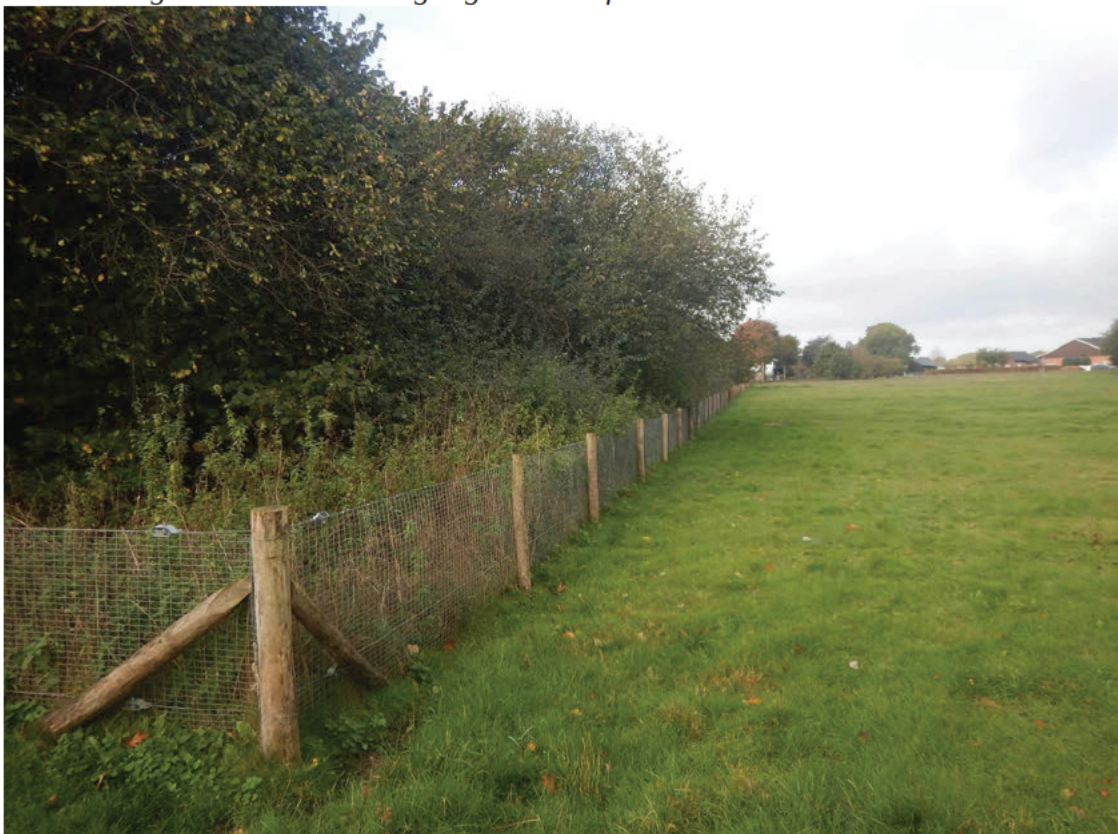
*locatie terug te snoeien bosschages gebied bijburcht.*

Voor het bouwrijp maken van de locatie moet een bosschage gekapt worden. Ook moeten de struiken voor een deel aan de randen van de gebied met zowel de hoofdburcht als de bijburcht teruggesnoeid worden. Hierbij moet er voor een deel binnen de verstoringszone van de burchten gewerkt worden.

De kap en snouiwerkzaamheden zullen geheel onder ecologisch begeleiding van een ecooloog worden uitgevoerd. Hierbij zullen de bosschages voor uitvoering van de kap en snouiwerkzaamheden worden gecontroleerd en zullen daarna zullen de werkzaamheden gefaseerd uitgevoerd worden.
