Root Cause Failure Analysis Formulier om root cause te onderzoeken		Page 1/9 Rev A	
Geldig vanaf:	10/19	Volgende review:	10/21	Auteur:

Titel	TMA/HCl pomp lekkage	Naam	
RCFA-No.	OVR 2021-03	Datum	25-2-2021
RIMSES-No.	32986	Versie	2

Op 19 januari 2021 vond tijdens het lossen van een tankwagen met een oplossing van 70% TMA-HCl in water lekkage in Tankput 3 plaats (zie ook Ongewoon voorval rapportage 'OVR 2021-03 TMA-HCl lekkage tijdens lossen'). Dit werd ontdekt tijdens een controle ronde om 13.30 uur. Er bleek vanuit de onderzijde van de TMA-HCl Lospomp 2301P0501 vloeistof te lekken.

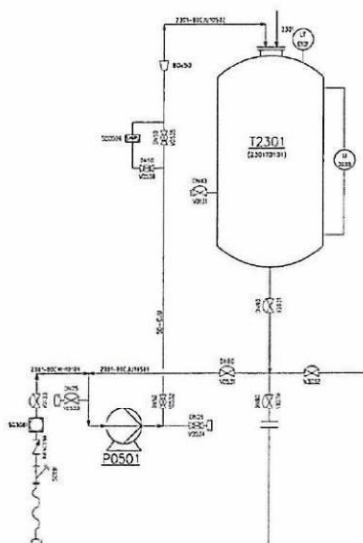
Figuur 1 - Uitsnede P&ID

Pomp 2301P0501 (TMA/HCL los pomp) is een magneet aangedreven lospomp (bouwjaar 2002). De pomp wordt gebruikt om TMA/HCL, aangevoerd door tankwagens te lossen in T2301

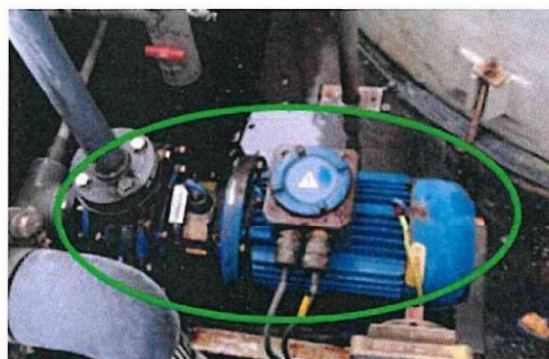
Figuur 2 - P0501

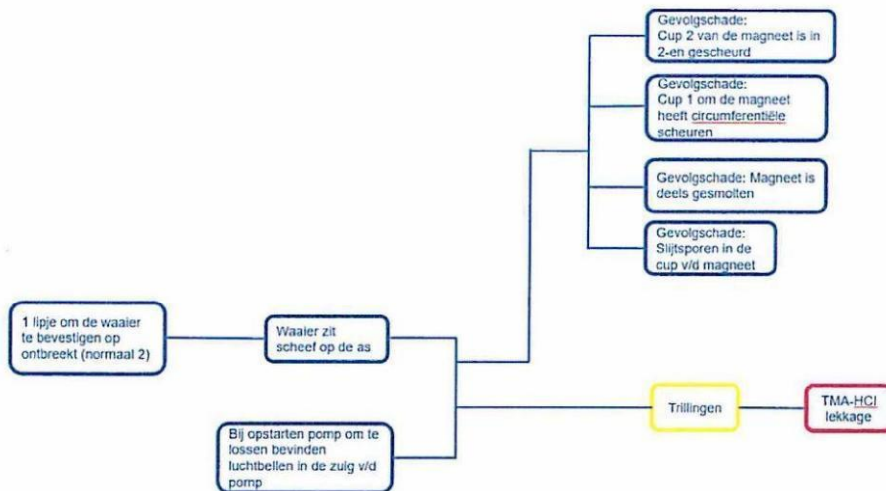
Figuur 3 - feitenboom

Why (1)	Waarom is er een lekkage ontstaan bij de lospomp TMA/HCL?				
	Omdat de cup van de magneet is beschadigd				
Why (2)	Waarom is de cup van de magneet beschadigd?				
	Omdat de waaier scheef op de as zat				
Why (3)	Waarom zat de waaier scheef op de as?				
	Omdat 1 van de lipjes afgebroken was				
Why (4)	Waarom was er een lipje afgebroken?				
	Vanwege slijtage				
Why (5)	Waarom is de slijtage niet opgemerkt				
	Omdat er niet gereageerd is op het toenemende geluid van de pomp en er geen metingen op de pomp werd uitgevoerd

Actual (root) Cause	
	Onvoldoende onderhoud.

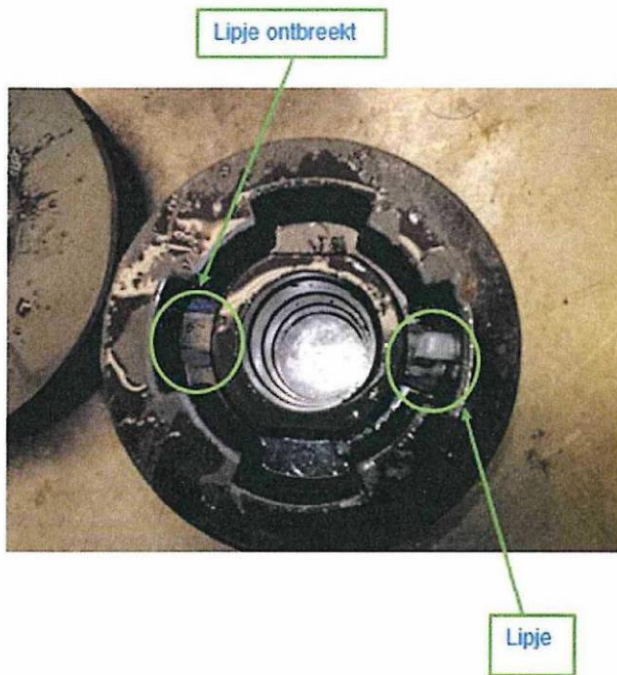
- 1 van de twee lips voor het vasthouden van de waaier ontbrak
- Waaier zat scheef op de as
- Cup van de magneet is beschadigd

Figuur 4 - ontbrekende lip

Id	Activity description	By	Target date	Status
1	Conditie monitoring metingen	(extern)	Q1 21	In progress
2	Overweeg om Gateway's te plaatsen voor metingen met fixed sensors		N.T.B.	Ter review
3	Overweeg temperatuurmeting van de magneet	Leverancier nieuwe pomp (te selcteren)	N.T.B.	Ter review
4

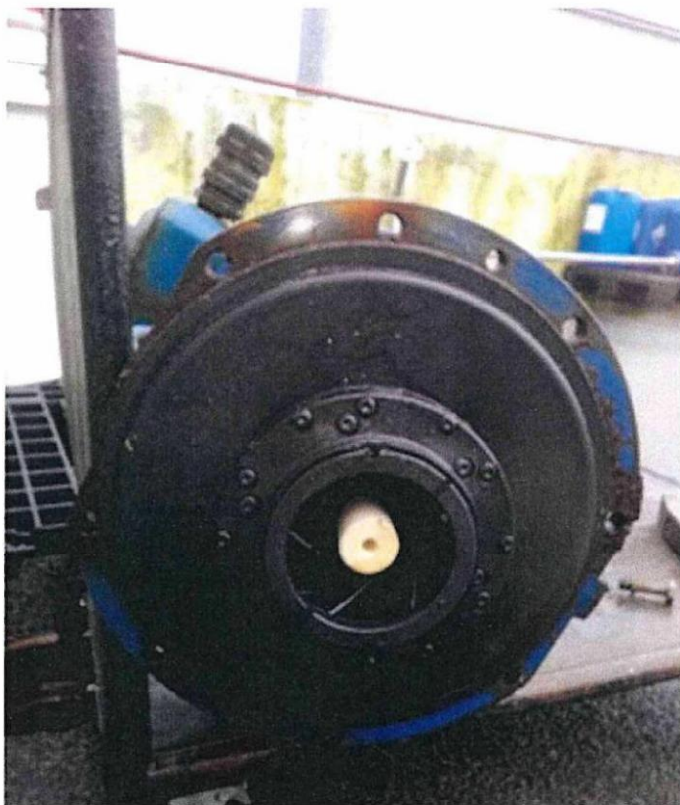
Figuur 5 - Waaier scheef op as

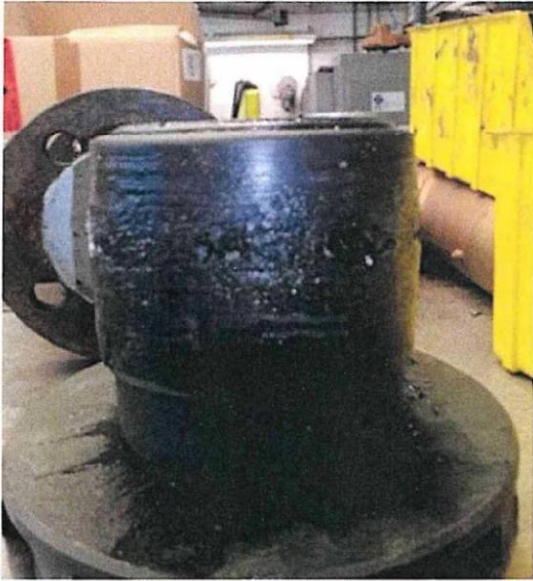
Figuur 6 – Beschadigde cup van de magneet

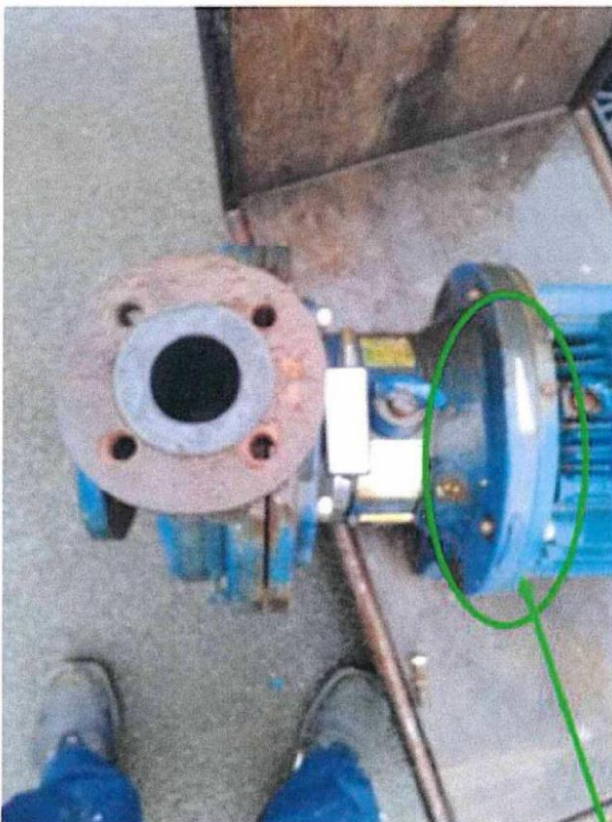
Tijdens het uitvoeren van de controle ronde om 13.30 uur werd de lekkage van in Tankput 3 geconstateerd. Uit de zijkant van de pomp liep vloeistof en deze leek afkomstig tussen de flens van de motor en de koppeling van de pomp.

Bij de ontdekking van de lekkage was het lossen van TMA-HCl bijna gereed (22 m3 gelost in T2301, nog 2 m3 in de tankwagen) Op basis van deze gegevens is de hoeveelheid gelekt product ingeschat op 100-200 ltr.

Figuur 7 - Lekkage plek

De pomp is direct gestopt en ingeblokt (kleppen in de zuig -en persleiding van de pomp zijn gesloten) en de bodemklep van de tankwagen is afgesloten.

De locatie is schoon gemaakt met water en via het "bakken leeg zuig systeem" is de tankput leeg gemaakt.

Activity description – containment action plan (refer to the work order used during the repair if applicable)	By (person)	(Target) completion Date
Bestaande lospomp is gestopt, ingeblokt, en ook afsluiters bij de opslagtank afgesloten.		19-01-2021
Tankput gespoeld met water en leeg gemaakt met bakken leeg zuig systeem		19-01-2021
Defecte pomp verwijderd		20-01-2021
Nieuwe pomp geplaatst		21-01-2021
