NATURA 2000-GEBIED: LANDGOEDEREN BRUMMEN (58)

VERSLAG VELDBEZOEK DD. 2 JULI 2019

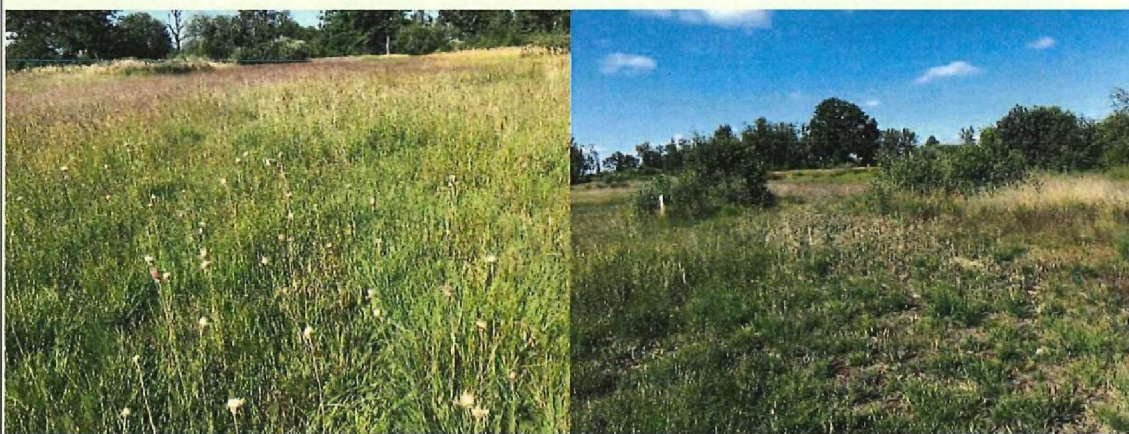
Foto 1: Links: uitgebloeide Spaanse ruiter in het noordelijke blauwgrasland Empese heide – rechts het zuidelijke blauwgrasland

Tijdens het veldbezoek is het noordelijke blauwgrasland in de Empese heide bezocht (locatie 3 in Bijlage 3). De staat van dit blauwgrasland is stabiel, het aantal Spaanse ruiters is constant (zie Foto 1 - links). Er zijn relatief veel niet bloeiende planten. Waarschijnlijk betreft het voornamelijk kruisingen tussen Spaanse ruiter en Kale Jonker. De bastaard *Cirsium x forsteri* heeft meer dan één bloemhoofdje; [REDACTED] heeft tijdens het veldbezoek alleen planten met één hoofdje gezien, dus waarschijnlijk waren dat allemaal 'zuivere' Spaanse ruiters. Dit wijst er op dat de kruising niet meer voorkomt dan de Spaanse ruiter zelf. In het Natura 2000 gebied wordt in 2019 een vegetatiekartering uitgevoerd door Natuurbalans. Het blauwgrasland voldoet volgens de voorlopige bevindingen van deze kartering aan de criteria van het habitatype.

Het zuidelijke blauwgrasland (locatie 4 in Bijlage 3) voldoet volgens de recente kartering niet aan de criteria voor het habitatype, maar bestaat uit een rompgemeenschap van Spaanse ruiter. Na afloop van de langdurige inundatie in de zomer van 2016 en winter en voorjaar van 2017 zijn er zeer veel Spaanse ruiters ontkiemd. Hierdoor waren er dit voorjaar ook zeer veel bloeiende Spaanse ruiters. Het blauwgrasland bevindt zich in een laagte en kan door het hydrologisch herstel van het gebied vaker langdurig onder water komen te staan. Het is de bedoeling dat het blauwgrasland zich geleidelijk hoger op de gradiënt gaat ontwikkelen. Om dit te stimuleren zijn in 2017 door vrijwilligers op 5 plekken 20 kiemplanten van de Blauwe ruiter verplaatst naar een locatie hoger op de gradiënt (locatie 5 in Bijlage 3). De meeste van de kiemplanten staan er nog en hebben ook al gebloeid en op sommige plaatsen is het aantal daardoor toegenomen, op andere plekken zijn niet alle exemplaren teruggevonden. De toestand van het blauwgrasland is nog niet stabiel.

Omdat de toestroming van basenhoudend kwelwater essentieel is voor het herstel van de blauwgraslanden in de Empese heide is voorgesteld om in de uitvoering van het project "Uitvoering fase 2 Empese en Tondense heide (Natura2000 / PAS gebieden en GNN)" de ontwatering door de diep uitgegraven Zilvense broekbeek op de laagte van de Empese heide zeer sterk te verminderen. Het waterschap zal onderzoeken op welke wijze dit kan plaatsvinden rekening houdend met de afvoer van de bovenstrooms gelegen gronden.

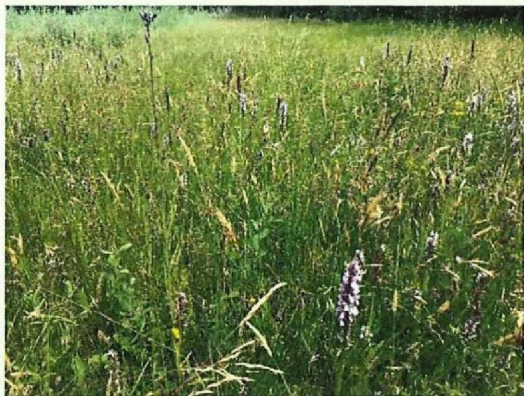
Foto 2: Blauwgrasland bij Orchideeënpool op landgoed Leusveld

Het eind jaren '90 vanuit bos ontwikkelde blauwgrasland rondom de Orchideeënpool in het landgoed Leusveld (locatie 20 in Bijlage 7) ontwikkelt zich door het gevoerde maaibeheer goed. De vegetatie bestaat uit een soortenrijk Veldrus-schraalland met o.a. Gevlekte orchis, Veldrus, Ratelaar Moeraswalstro, Reukgras, Hazezegge, Trekrus en Moerasrolklaver. In het geplagde grasland ten oosten van het blauwgrasland (locatie 21) worden nu ook orchideeën aangetroffen en vindt een

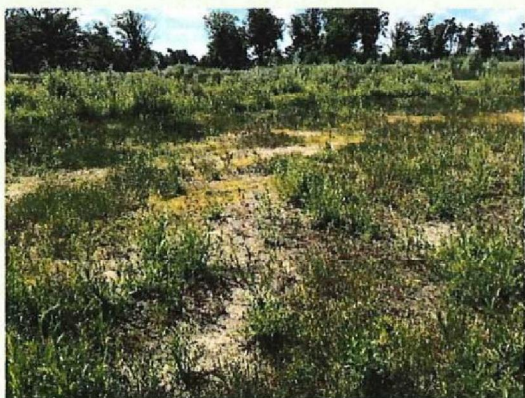
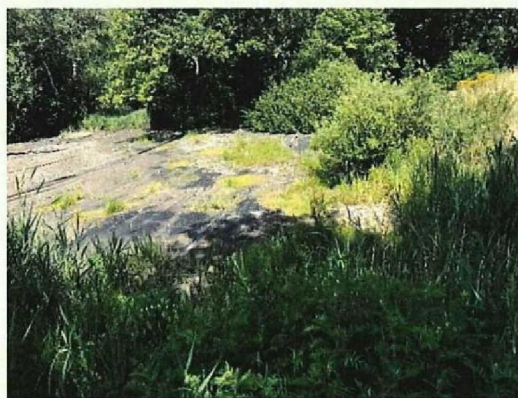
Foto 3: Links: Laagte langs de Veldbeek met sterke uitbreiding van watercrassula; rechts: zeil op zwak gebufferd ven met watercrassula.

De zwak gebufferde vennen zijn door de droogte drooggevallen, waardoor de staat hiervan niet goed kon worden beoordeeld. Het feit dat de vennen nu voor het tweede jaar op rij langdurig zijn drooggevallen is een punt van zorg. De aanwezigheid van de invasieve soort watercrassula blijft ook een zorg. De soort lijkt sterk te hebben geprofiteerd van de langdurige droogval in 2018. Bij de inventarisatie in 2019 door Natuurbalans is de soort in meerdere laagten aangetroffen. Dit is onder andere in de laagte aan de noordoostzijde van de Tondense heide (locatie 10 in Bijlage 3 en Foto 3 - links). De soort komt voornamelijk buiten habitatype voor. Binnen habitatype is deze soort aanwezig in het ven aan de Lage Steenweg (foto 3 rechts)

In het kader van de werkzaamheden van de tweede fase wordt het afdekzeil op het zwak gebufferde ven bij de Lage Steenweg dit najaar weggehaald (locatie 11 in Bijlage 3 en Foto 3 - rechts). De planning is echter krap, zodat het niet zeker is of dit gaat lukken. Anders wordt het najaar 2020. Eventuele watercrassula dat onder of

op het zeil heeft overleefd, zal worden verwijderd. Het blijft een punt van zorg of dit zwak gebufferde ven niet vanuit restanten watercrassula zal worden overwoekerd.

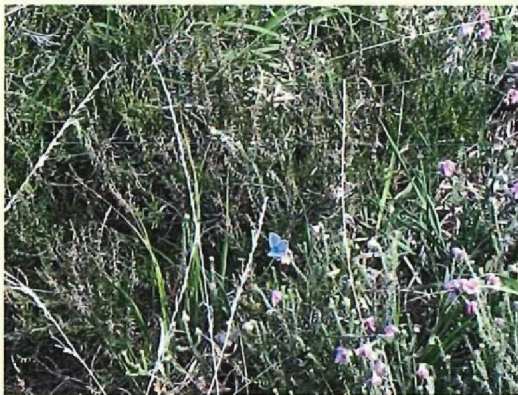
Foto 4: Links: vochtige heide zuidoostzijde Tondense heide met honderden vliegende heideblauwtjes ; rechts: (druk)begrazing met herders

Het habitattype is bezocht op locatie 7 aan de zuidoostzijde van de Tondense heide (zie Bijlage 3 en Foto 4). De kwaliteit van het habitattype vochtige heide blijft hier onder invloed van drukbegrazing en gescheperde begrazing goed. De schapen eten de Pijpenstrootje kort, waardoor Dop- en struikheide zich goed kunnen ontwikkelen. Tijdens het veldbezoek werden honderden vliegende Heideblauwtjes aangetroffen. Als gevolg van de begrazing lijkt de oppervlakte habitattype intussen flink toegenomen op de Tondense heide.

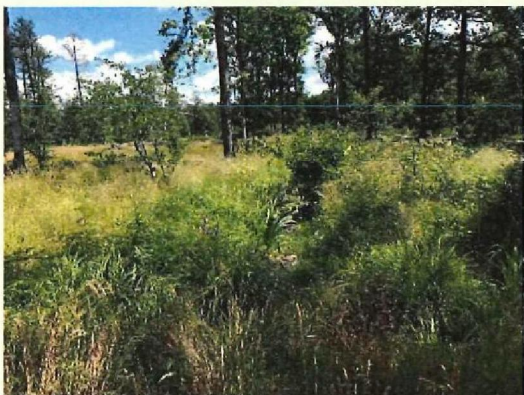
Foto 5: Links: Natuurlijke slenk in vochtig alluviaal bos in deelgebied Berkendijke na verwijderen bos

Een herstellocatie voor het vochtige alluviale bos is bezocht (bij locatie 12) (zie Bijlage 5) op landgoed Voorstonden in het deelgebied Berkendijke. Ter hoogte van de hier aanwezige natuurlijke slenk is het bos door Natuurmonumenten verwijderd ten behoeve van de aanleg van een 10 m brede en 30 cm diepe maaibare

slenk. Deze maatregelen hebben als doel de oppervlakte alluviaal bos uit te breiden, en deze bosdelen zijn (nog) niet opgenomen op de huidige habitattypenkaart. Door de stormschade zijn ook toekomstbomen omgewaaid. De werkzaamheden zijn hier in 2018 stilgelegd naar aanleiding van zorg bij de omgeving over de boskap. In het vrijgekapte deel van de slenk is volop opslag van o.a. zwarte els, waardoor dit gebied naar verwachting snel zal dichtgroeien.

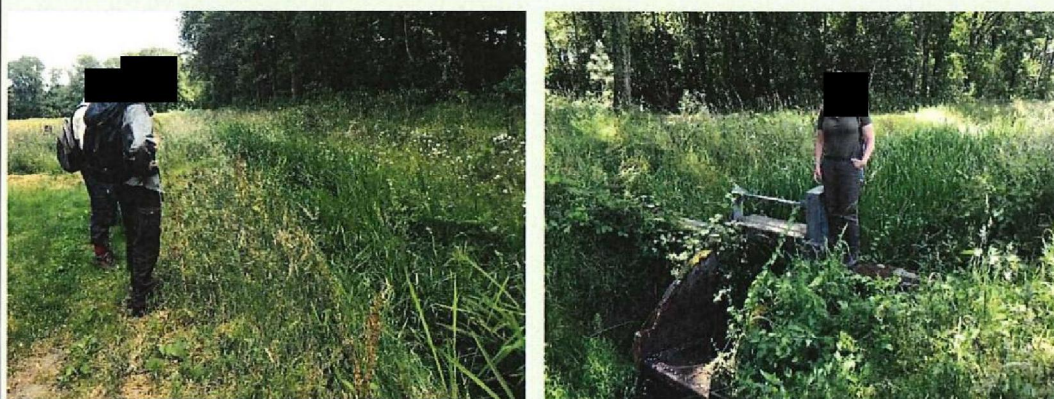
Foto 7: Links: ruige talud Oekense beek ter hoogte van de groeiplaats van de Zwartblauwe rapunzel; rechts: kapotte stuw in de Oekense beek waarvan de klep niet naar boven kan worden gedraaid.

De schaarse groeiplaatsen van Blauwzwarte rapunzel in het talud van de Oekense beek vormen nog steeds een punt van aandacht. Dit talud wordt door het waterschap beheerd. Tijdens de veldbezoeken in 2017 en 2018 is door Natuurmonumenten aangegeven dat deze groeiplaatsen door het huidige beheer door het waterschap dreigen te verdwijnen. Eerst werden de taluds te intensief gemaaid, waardoor de Rapunzels werden afgemaaid. In 2018 en dit jaar is te lang gewacht met maaien, waardoor de vegetatie te ruig is geworden (zie Foto 7 - links). Optimaal zou zijn om het noordelijke talud na de bloei van de Rapunzel (mei/juni) in de periode 1-15 juli te maaien en het noordelijke deel van het natte profiel te korven. In september kan het zuidelijke talud worden gemaaid en zuidelijke deel van het natte profiel worden gekorfd. Het vrijgekomen materiaal dient in beide perioden te worden afgevoerd. Gezien het feit dat het waterschap nog niet is gelukt om het maaibeheer van de Oekense beek af te stemmen op de eisen van de Zwartblauwe rapunzel, wordt de mogelijkheid geopperd om het maaibeheer van de beek uit te besteden aan Natuurmonumenten. Natuurmonumenten is hier geen voorstander van, het waterschap dient het beheer af te stemmen op de waarde van dit traject.

Tijdens het veldbezoek stond de Oekense beek al droog. Uit modelberekeningen door het waterschap is gebleken dat de Oekense beek een sterke ontwaterende invloed heeft op de vochtige alluviale bossen in Voorstonden. Voorheen vochtige alluviale bossen zijn nu te droog. De beek wordt ter hoogte van Voorstonden op twee locaties gestuwd (locatie 14 in Bijlage 6 en een locatie bovenstrooms hiervan). De beheerder van Natuurmonumenten constateert dat de twee stuwen in de Oekense beek momenteel niet door het waterschap worden bediend, omdat het mechanisme te verroest is om de kleppen in het voorjaar naar boven te draaien (zie Foto 7 – rechts). Hierdoor daalt de grondwaterstand van dit deel van het N2000-gebied onnodig snel. Het waterschap wordt verzocht om vooruitlopend op de PAS maatregelen in de Oekense beek te beginnen met het herstel van de stuwen en verhoging van het stuwpeil.

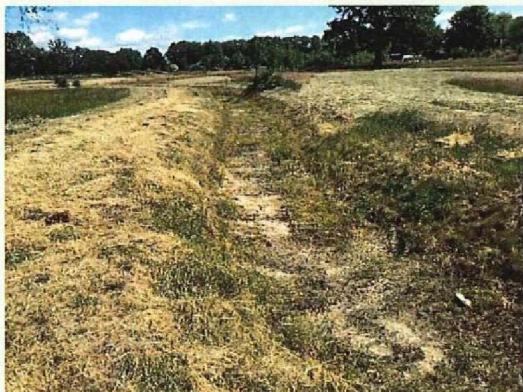
Foto 8: In fase 1 verondiepte en verlegde Veldbeek aan de oostzijde van de Tondense heide

Natuurmonumenten voert momenteel overleg met het waterschap over de inrichting van de Veldbeek. In de eerste fase is deze beek verondiept en verplaatst naar het oosten, verder van het natuurgebied af (locatie 9 en 10 zie Bijlage 4). Volgens de beheerder staat de beek vrijwel altijd droog, waardoor de afvoerfunctie zeer beperkt is. Ondanks het feit dat de beek vrijwel nooit water afvoert is voor het benedenstroomse deel een zeer brede watergang ontworpen met flauwe taluds en brede onderhoudspaden. De Veldbeek is volgens het waterschap nodig als overlaat voor de situatie waarin de 50 ha bovenstrooms gelegen landbouwgronden bij hoge neerslag niet via de Tondense beek kan afwateren. Aangezien de beek een onevenredig groot ruimtebeslag geeft en het systeemherstel kan frustreren, is de aanleg van de Veldbeek op deze manier onwenselijk voor het N2000-gebied. Het waterschap heeft daarom onderzocht of het mogelijk is om de Veldbeek benedenstrooms te laten vervallen, waarbij het bovenstroomse (in fase 1 ingerichte deel) wordt ingericht als retentie voor de situatie waarbij de Tondense beek de afvoer niet kan verwerken. Mogelijk worden ten behoeve van de retentie extra laagten aangelegd. Ook dient het verhang van de beek omgekeerd te worden richting het zuiden en worden delen van de Veldbeek gevormd tot greppel. Duidelijkheid over het uitvoeren van deze maatregel wordt in augustus/september 2019 verwacht.
