**NATURA 2000-GEBIED: WOOLDSE VEEN (064)**  
**VERSLAG VELDBEZOEK DD. 27 AUGUSTUS 2019**

## PAS veldbezoek 2019 Wooldse veen

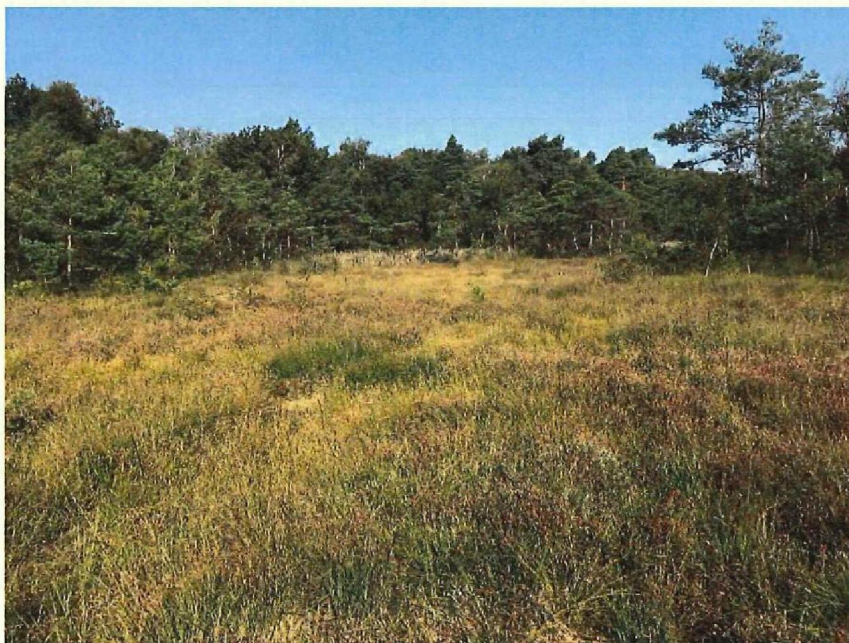
Helaas stond dit veldbezoek evenals in 2018 in het teken van de aanhoudende droogte. Net als in 2018 is het potentieel neerslagtekort in Winterswijk eind augustus opgelopen tot ca. 300 mm. Om na te gaan in hoeverre het actieve hoogveen de twee extreem droge jaren heeft doorstaan is dit habitattype op locatie 4 bezocht (zie Foto 1 en Foto 2). Bijzonder voor deze locatie is de vermelding van 4 paartjes nachtzwaluw die hier dit jaar hebben gebroed.

*Foto 1: Actief hoogveen bij locatie 4 – op de achtergrond duidt de aanwezigheid van riet op de aanvoer van basenhoudend grondwater vanuit de aangrenzende dekzandrug*

Volgens de beheerder is het grootste risico van een incidentele droogte dat het waterpeil in het hoogveen zo diep zakt dat de drijvende acrotelm op de bodem van het veen zakt en hier aan vastgroeit. Wanneer het waterpeil in de winter vervolgens weer stijgt, kan de acrotelm vervolgens onder water lopen en verdrinken. Tijdens het veldbezoek is geconstateerd dat het actieve hoogveen bij locatie 4 in de winter van 2018/2019 niet is verdrongen en in redelijk goede staat verkeert.

Het verdrogingsproces is echter sluipend. Onder natte omstandigheden domineren veenmossen. Deze scheiden zure stoffen uit, waardoor kruiden, grassen en berken worden verdrongen en verdwijnen. Door de droogte scheiden de veenmossen minder zuur af, waardoor kruiden, grassen (pijpenstrootje) en bosopslag (berken en dennen) een kans krijgen en kunnen gaan domineren. Hierdoor neemt de verdamping toe, waardoor het verdrogingsproces wordt versneld. In het actieve hoogveen was tijdens het veldbezoek meer grassen en kleine berkopslag zichtbaar dan normaal, als gevolg van de twee droge jaren. Wanneer de komende jaren normaler (natter) zullen verlopen, zal deze opslag naar verwachting verdrinken en afsterven door de zuurproductie van de veenmossen.

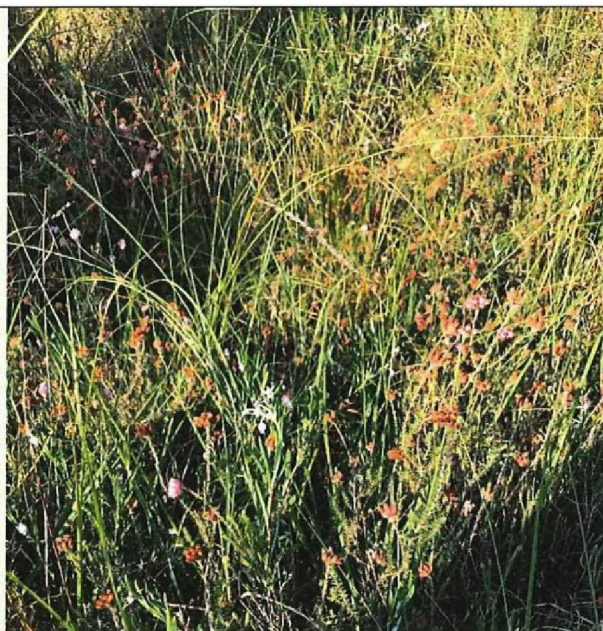
Foto 2: Kleine veenbes en dopheide in actief hoogveen

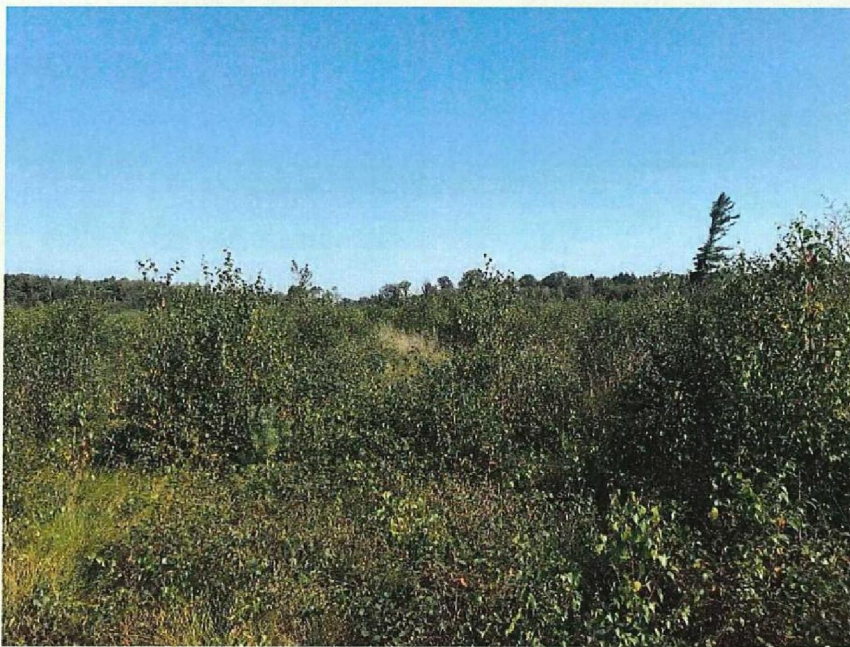
In de omgeving van locatie 5, 6 en 7 is in 2017 16 ha. opslag van berk en grove den verwijderd. De opslag is verwijderd om de verdamping door de bomen tegen te gaan en te voorkomen dat er bos ontstaat. Wanneer het veen hier op termijn voldoende is vernat, zullen de omstandigheden voor bosopslag geleidelijk steeds ongunstiger worden en zal de opslag klein blijven of zelfs afsterven. Tot die tijd is het noodzakelijk om regelmatig bosopslag te verwijderen.

Foto 3: Opslag van berken op grote schaal in herstellend hoogveen bij locaties 5, 6 en 7. Dit gebied is in 2016 nog geheel ontdaan van opslag.

Ten gevolge van de twee droge jaren is er helaas weer zeer snel berkenopslag ontstaan met scheuten van 1,5 m. lengte (zie Foto 3). Om de resulterende verdamping te voorkomen is het daarom noodzakelijk om deze opslag dit najaar direct te verwijderen. De Provincie verzoekt daarom Natuurmonumenten om dit per direct in gang te zetten. [redacted] onderneemt actie en vraagt offerte op bij ervaren aannemer. Hopelijk heeft deze nog ruimte in de planning. Wanneer de aannemer onvoldoende mogelijkheden heeft, ligt de eerste prioriteit bij het verwijderen van opslag in het Wooldse veen, daarna het Meddosche veen en tot slot het Vragender veen.

3. Natuurmonumenten zal nog dit jaar de berkenopslag in het herstellend hoogveen verwijderen.
4. [REDACTED] zal actie ondernemen om peilbuis B025 in de lagg zone ten oosten van bij locatie 2 te plaatsen.

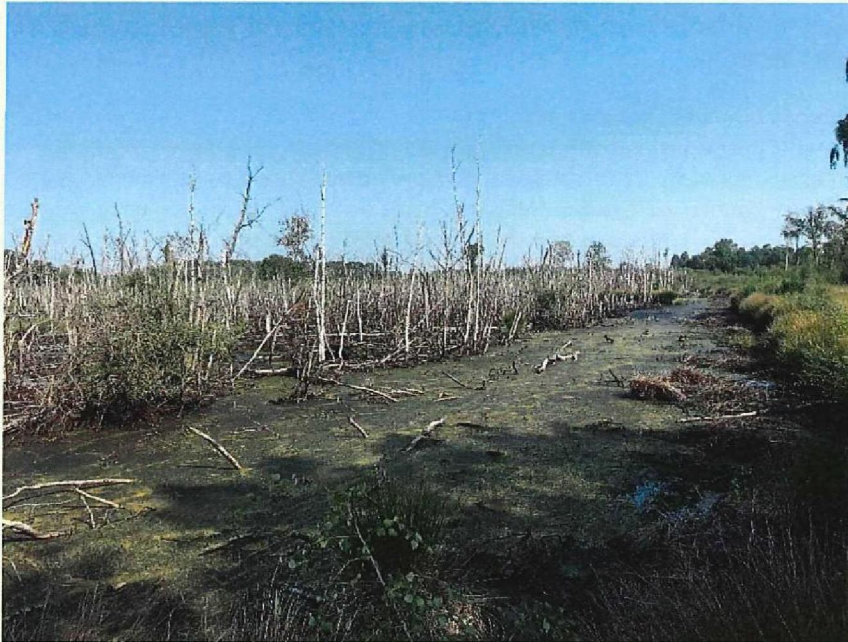
Om voldoende tegendruk te geven tegen het grondwater in de hoger gelegen compartimenten is het waterpeil in het laagste compartiment aan de zuidoostzijde van het Wooldse veen in 2012 bewust hoger gestuurd dan het sterk ingeklonken maaiveld. Hierdoor is de vegetatie in het laagste zuidelijke deel verdrongen en grotendeels afgestorven. Het in 2018 voorgenomen deskundigenoverleg over mogelijkheden om de vegetatie in dit deel van het veen te herstellen heeft nog niet plaatsgevonden. Natuurmonumenten zal hiervoor het initiatief nemen.

Tijdens het veldbezoek stond dit deel van het veen vrijwel geheel droog (zie Foto 4). Uit de peilwaarneming aan de stuwen blijkt dat het waterpeil hier (in tegenstelling tot compartiment 1) wel lager stond dan in 2018. Dit is te verklaren uit het feit dat deze randzone van het veen veel minder heeft kunnen profiteren van de vernattingsmaatregelen dan het centrale deel in compartiment 1. Voor herstel van deze randzone zijn ook maatregelen in de aangrenzende laagte aan de Duitse zijde gewenst. Op de historische topografische kaart van 1850 in Figuur 7 is te zien dat deze laagte vroeger ook deel uitmaakt van het uitgestrekte Wooldse veen/Klostervenn/Burloër venn/Kottense veen.

Foto 4: Drooggevalen compartiment 5 aan de zuidoostzijde van het Wooldse veen

5. [REDACTED] zal het initiatief nemen voor een deskundigenoverleg over de mogelijkheden voor veenherstel in het zuidelijke deel van het oostelijke compartiment.
