NATURA 2000-GEBIED: 063 BEKENDELLE
VERSLAG VELDBEZOEK DD. 25 AUGUSTUS 2020

Datum bezoek: 25 augustus 2020

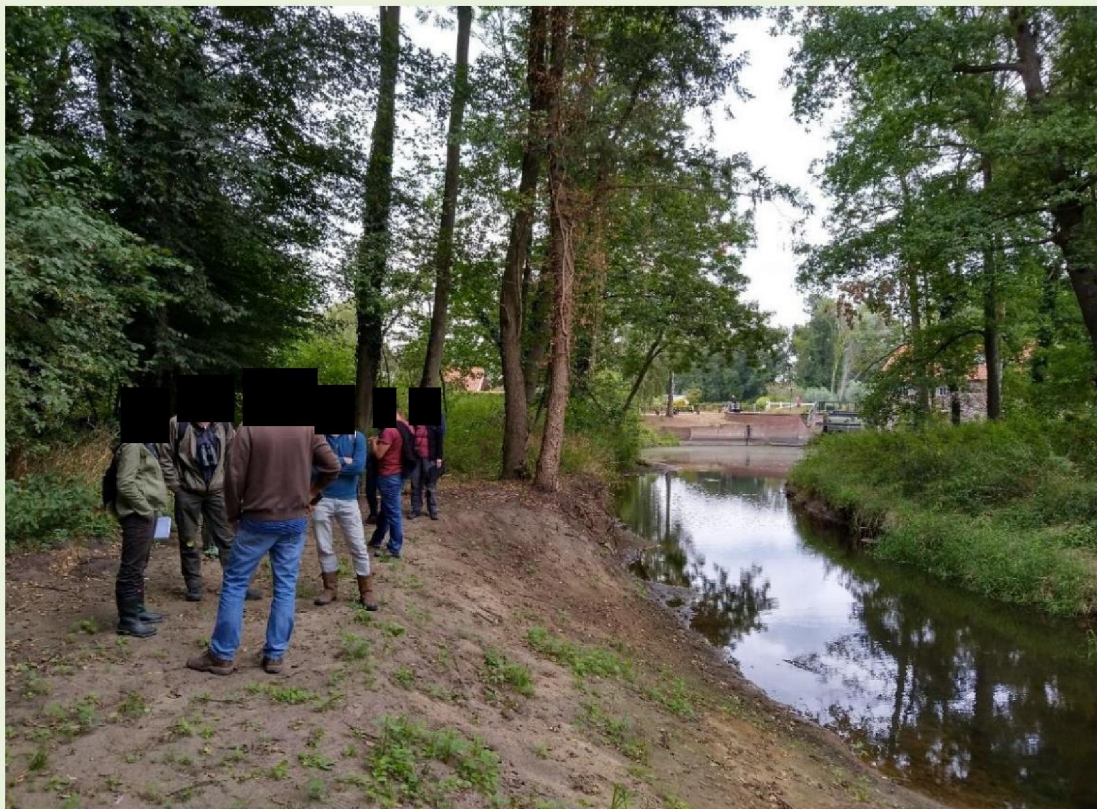
Het verwijderen van de oeverbescherming langs de Boven Slinge in het noorden (maatregel M1c) en het verdiepen van de beek (maatregel M1a) zijn recent uitgevoerd door het Waterschap. Het puin in de oevers is afgegraven en afgevoerd. Er zat veel meer puin in de oevers dan verwacht. Hierdoor is op een aantal plaatsen een flauw talud ontstaan. Doordat er meer puin in de oevers zat dan verwacht veel breder (1,5 meter) geworden dan de bedoeling was. Door de verdieping van de beek in combinatie met de verbreding van de beek is de stroomsnelheid van de beek sterk verlaagd, waardoor het beekarakter bij lagere afvoeren verdwenen is. Dit heeft ook impact op de stroomsnelheid van de beek. Ecologisch heeft dit een negatief effect. Gekeken moet worden of er als gevolg van de onvoorziene ontwikkeling dat er meer puin in de oevers lag, een passende maatregel genomen moet worden om de breder geworden beekbedding te herstellen. Mogelijk gaat dit herstel (deels) vanzelf door erosie en sedimentatie in het nieuwe beekprofiel. Er wordt gedacht aan het plaatsen van boomstobben in de beek. Naast dat hout ecologisch goed is voor de aquatische ecologie zorgt het ook voor de morfologische processen van de beek die van belang zijn voor de macrofauna in de beek.

Foto 1: de oeverbescherming in het noorden van de Boven Slinge is verwijderd.

- Evaluatie uitvoeren van door waterschap in 2020 uitgevoerde maatregelen verwijderen oeverbescherming langs Boven Slinge (maatregel M1c) en ontzanden beek (Maatregel M1a) en monitoren van effecten en van ontwikkeling beekprofiel (waterschap/provincie).

- Ontwikkeling oevers Boven Slinge (noordelijk deel) na verwijdering oeverbescherming. Volgen ontwikkeling oevers wat betreft mate van erosie/ sedimentatie en natuurlijke vegetatie ontwikkeling. In 2021 mogelijk plaatsen hout/boomstammen in oevers om afkalving tegen te gaan en mogelijk aanplant van boom- en struikvormers als natuurlijke verjonging onvoldoende blijkt. (waterschap/ bosgroep)
