**NATURA 2000-GEBIED: 069 BRUUK**  
**VERSLAG VELDBEZOEK DD. 18 MEI 2021**

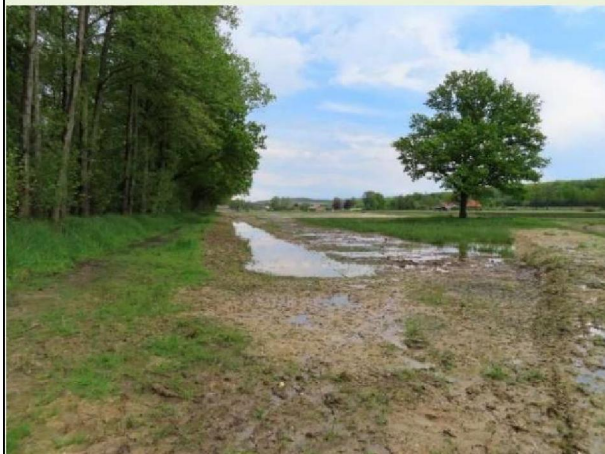
*Locatie 1: Oostelijke Leigraaf is gedempt, ondiepe laagte zorgt voor afvoer van overvloedig regenwater.*

Om het basenrijke water meer aan de oppervlakte te krijgen/houden zijn eind 2020 - begin 2021 verschillende interne watergangen beleemd, daar waar de leemlaag is doorsneden door sloten (onder meer **locaties 1 en 2**). Ook zijn sloten gedempt of verondiept (omdat anders te veel regenwater wordt vastgehouden in het gebied, ten nadele van kwelsoorten). De technische uitvoering is geslaagd. Het resultaat zal blijken uit de procesmonitoring. Bij **locatie 7** wordt het peil van de watergang opgezet en bij **locatie 8** is de watergang langs de vuilstort verbreed en verondiept. De watergang door het perceel is hier beleemd. In dit verslag zijn niet alle uitgevoerde maatregelen beschreven.

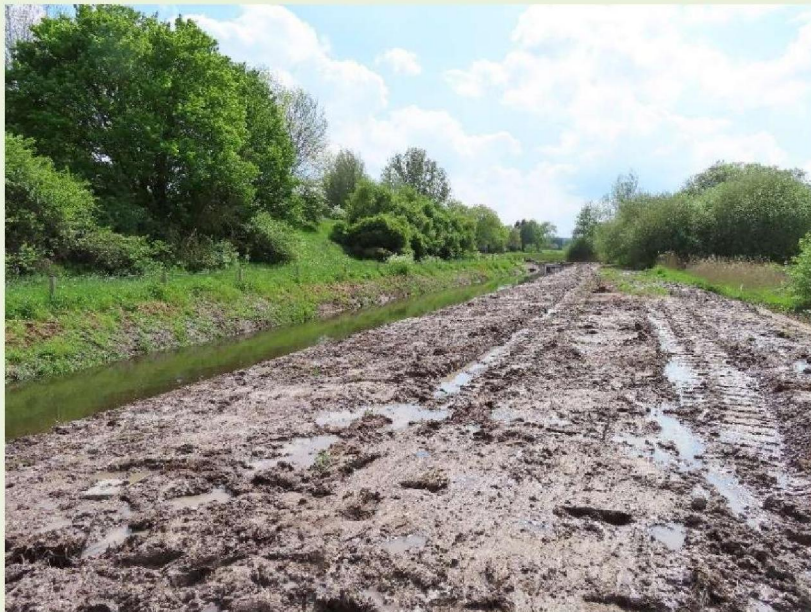
*Locatie 8a: sloot langs vuilstort verbreed en verondiept.*

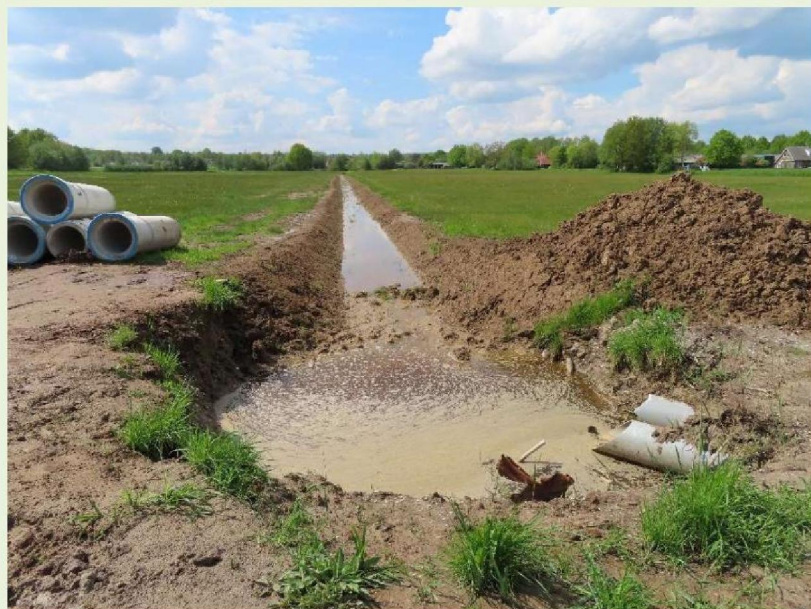
*Locatie 8b (haaks op 8a): beleemde sloot, in verband met afvoer uit achterliggend gebied is sloot gehandhaafd. Beleming van de sloot zorgt er voor dat kwel niet wordt afgevangen door de sloot.*

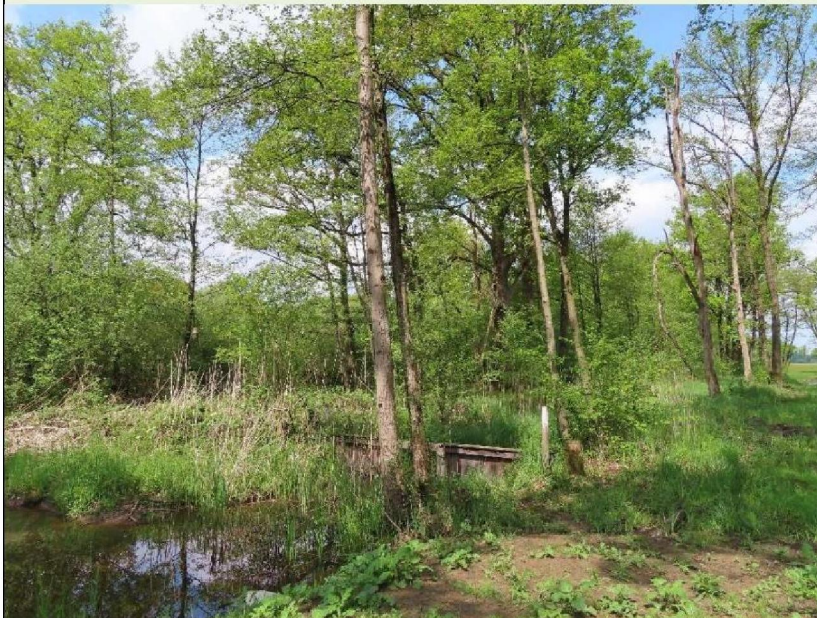
Het habitattype is bezocht bij **locatie 3**. De discussie die vorig jaar speelde is nog niet afgerond: of dit bos wel of niet kwalificeert als habitattype Vochtige alluviale bossen – beekbegeleidend bos (H91E0C), in verband met de afwezigheid van beekinvloed en van kwalificerende soorten. Dit is besproken door de provincie met het ministerie van LNV en een aantal deskundigen. De eindconclusie van het overleg is nog niet bekend.

*Locatie 3: Eikenbos met moeraszegge.*
