TRAJECTVERKENNING 2013, N794

(TRAJECT 35)

TE EPE

**Trajectverkenning 2013, N794  
(traject 35) te Epe  
in de gemeente Epe**

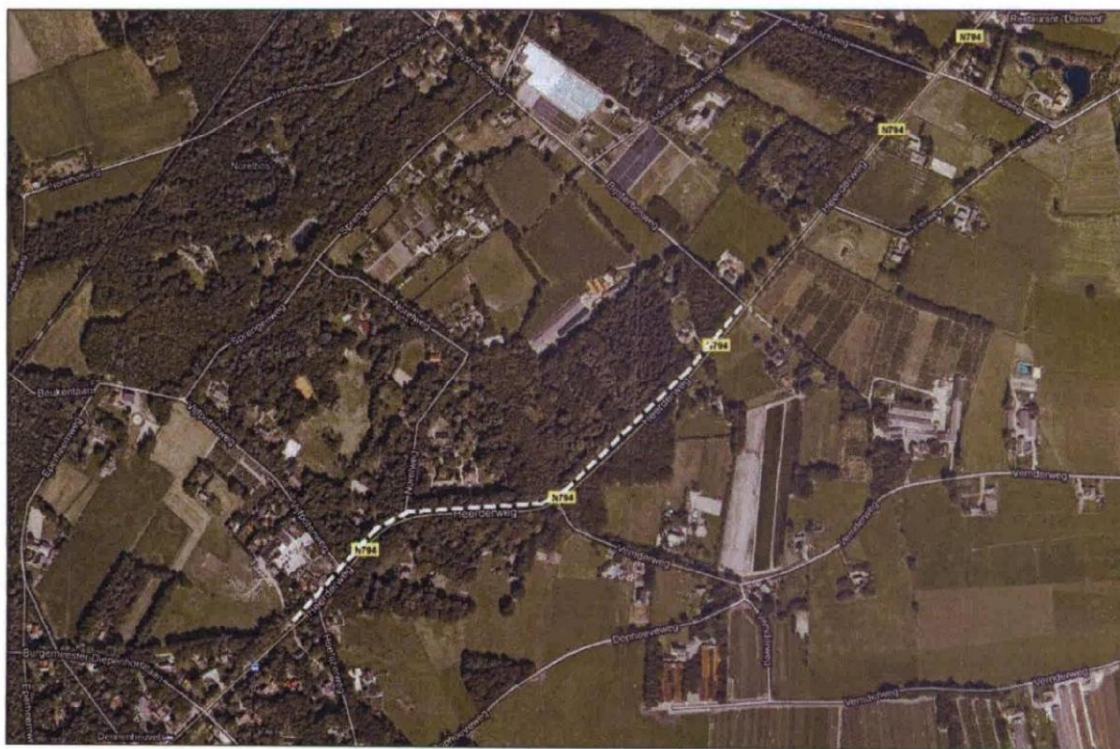
Figuur 1. Onderzocht tracé van de N794 (witte streeplijn). Bron luchtfoto: Google Maps

Het onderzoek heeft betrekking op de provinciale weg N794 (Heerderweg), tussen het dorp Epe en de aansluiting met de snelweg A50 (oprit Heerde-Zuid), zie figuur 1. Het betreft het traject tussen de hectometerpalen 14,7 en 15,5. Tot het onderzochte gebied behoort het gebied aan weerszijden van de weg. Het terrein is beoordeeld tot op enige tientallen meters afstand van de weg.

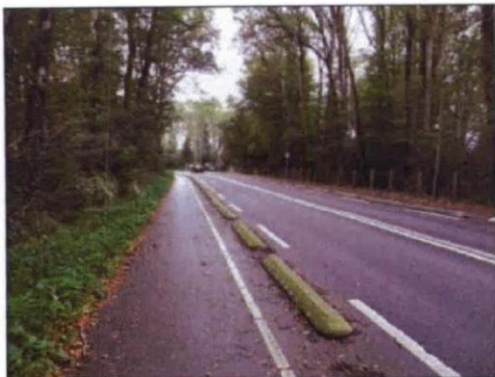
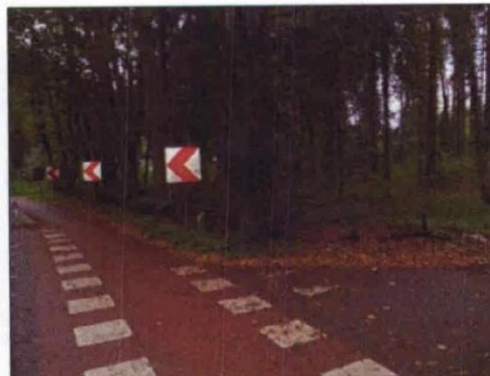
Figuren 2 en 3. Impressie van provinciale weg (80 km) N794 met fietspaden en kruispunten.

De Heerderweg vormt als het ware de afscheiding tussen het Veluwemassief en de IJsselvallei. De weg heeft aan weerszijden een fietspad dat met lage betonstroken is afgescheiden van de hoofdweg. De weg ligt op gelijke hoogte met het omringende landschap. Aan weerszijden van de weg zijn bos, grote particuliere tuinen en agrarisch gebied aanwezig. Langs een relatief groot deel van het traject bevindt zich bebouwing in de vorm van vrijstaande villa's met grote boomrijke tuinen. Ter plaatse zijn de percelen soms voorzien van hekwerk of draadafrasteringen. Halverwege het traject bevinden zich twee bochten in de weg, op deze kruispunten komen ook zijwegen uit. Dit maakt de verkeerssituatie ter plaatse van beide bochten erg onoverzichtelijk. Door de bebouwing is er geen zicht op tegemoetkomend verkeer. De figuren 2 en 3 geven een impressie van de onderzoekslocatie.

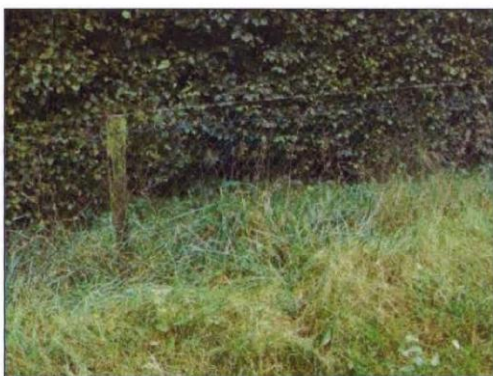
Figuur 4. Tuingaas

Wildrasters zijn langs de N794 en zijwegen nauwelijks aanwezig. Op plaatsen waar woonhuizen zijn gelegen is regelmatig particulier hekwerk aanwezig, vaak met poortjes. Dit hekwerk is vaak beperkt van lengte en kwaliteit. Hekwerken van eenvoudig tuingaas of laag Heras-hekwerk zijn niet functioneel als het gaat om het weren van wild. Hetzelfde geldt voor prikkeldraad en houten hekwerk langs paardenweiden.

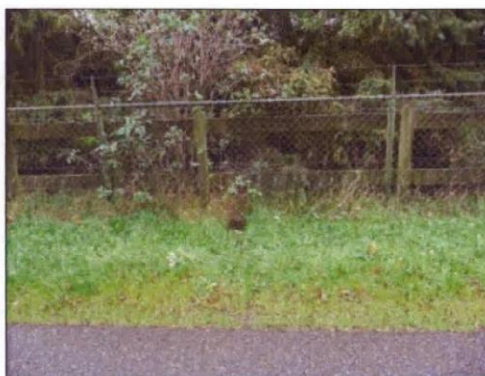
Figuur 5. Heras hekwerk

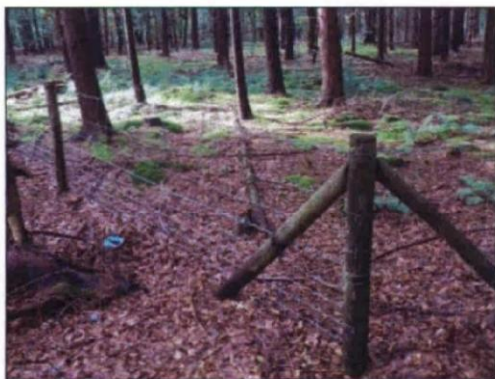
Figuur 6. Zwijnenraster

- prikkeldraad;
- tuingaas;
- Heras hekwerk (particulier);
- dassenraster (niet aangetroffen);
- zwijnenraster (zwartwildraster, 'schapengaas'-achtig);
- hertenraster (roodwildraster, hoger dan zwartwildraster).

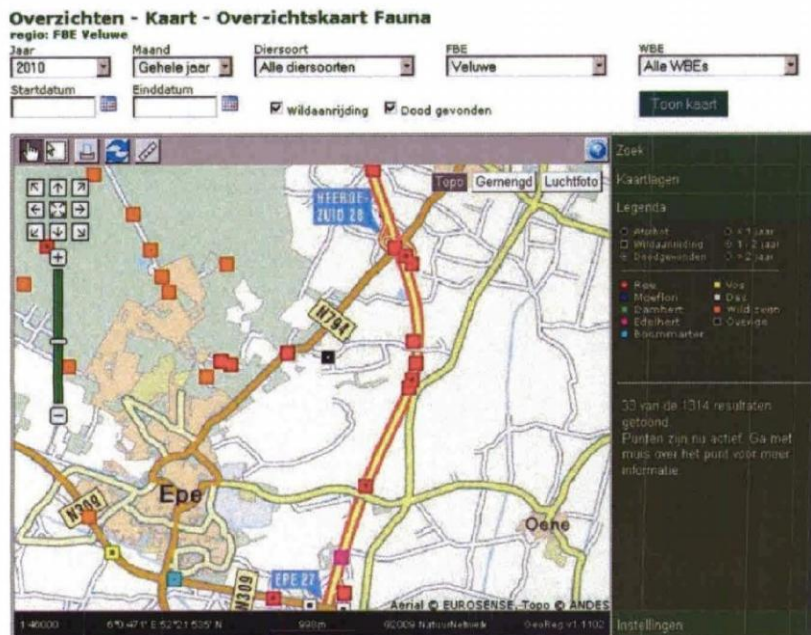
Reeën worden af en toe aangereden op de N794. Het gaat om minder dan één geregistreerde aanrijding per jaar (figuren 8, 9 en 10).

Figuur 9. Geregistreerde aanrijdingen met wild op de N794 in 2010. Slechts één aanrijding (ree) is geregistreerd. Bron: NatuurNetwerk Faunaregistratiesysteem.

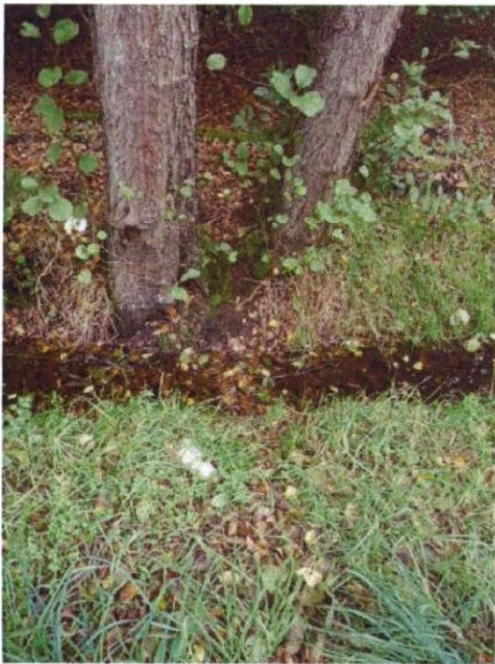
Op één locatie halverwege het onderzoekstracé is een dassenwissel aangetroffen (zie figuur 11 op bladzijde 10, en bijlage 1). Op deze locatie zijn geen rasters aanwezig. Aan beide zijden van de weg is bos aanwezig. Nabij de wissel is één aanrijdingslachtoffer geregistreerd. In het bos ten noorden van de wissel zijn twee mestputjes van dassen aangetroffen. Circa 600 meter ten noordwesten van deze wissel ligt een dassenburcht, 750 meter ten zuidoosten van de wissel liggen twee dassenburchten.

Figuur 11. Dassenwissel langs N794.

Halverwege het tracé van de N794 is een actief belopen dassenwissel over de weg aanwezig. Om het aantal dassenslachtoffers te verminderen is aan beide zijden van de weg een dassenraster noodzakelijk, aan de noordzijde van de N794 van het kruispunt met de Bijsterbosweg tot aan het kruispunt met de Vijfpotenweg en aan de zuidzijde van de N794 van het kruispunt met de Bijsterbosweg tot aan het kruispunt met de Hoefijzerweg. Daarbij verdient het aanbeveling het dassenraster door te laten lopen langs de bosranden langs de zijwegen, haaks op de N794. Ter hoogte van de dassenwissel moet een dassentunnel worden aangebracht, om dassen een plaats te bieden waar ze veilig de N794 kunnen oversteken.

De dassentunnel kan het beste op de momenteel in gebruik zijnde dassenwissel aangelegd worden. Een eenvoudige dassentunnel die onder de bestaande weg door geboord kan worden kost ongeveer € 15.000,00 (opgave [REDACTED] provincie Gelderland).

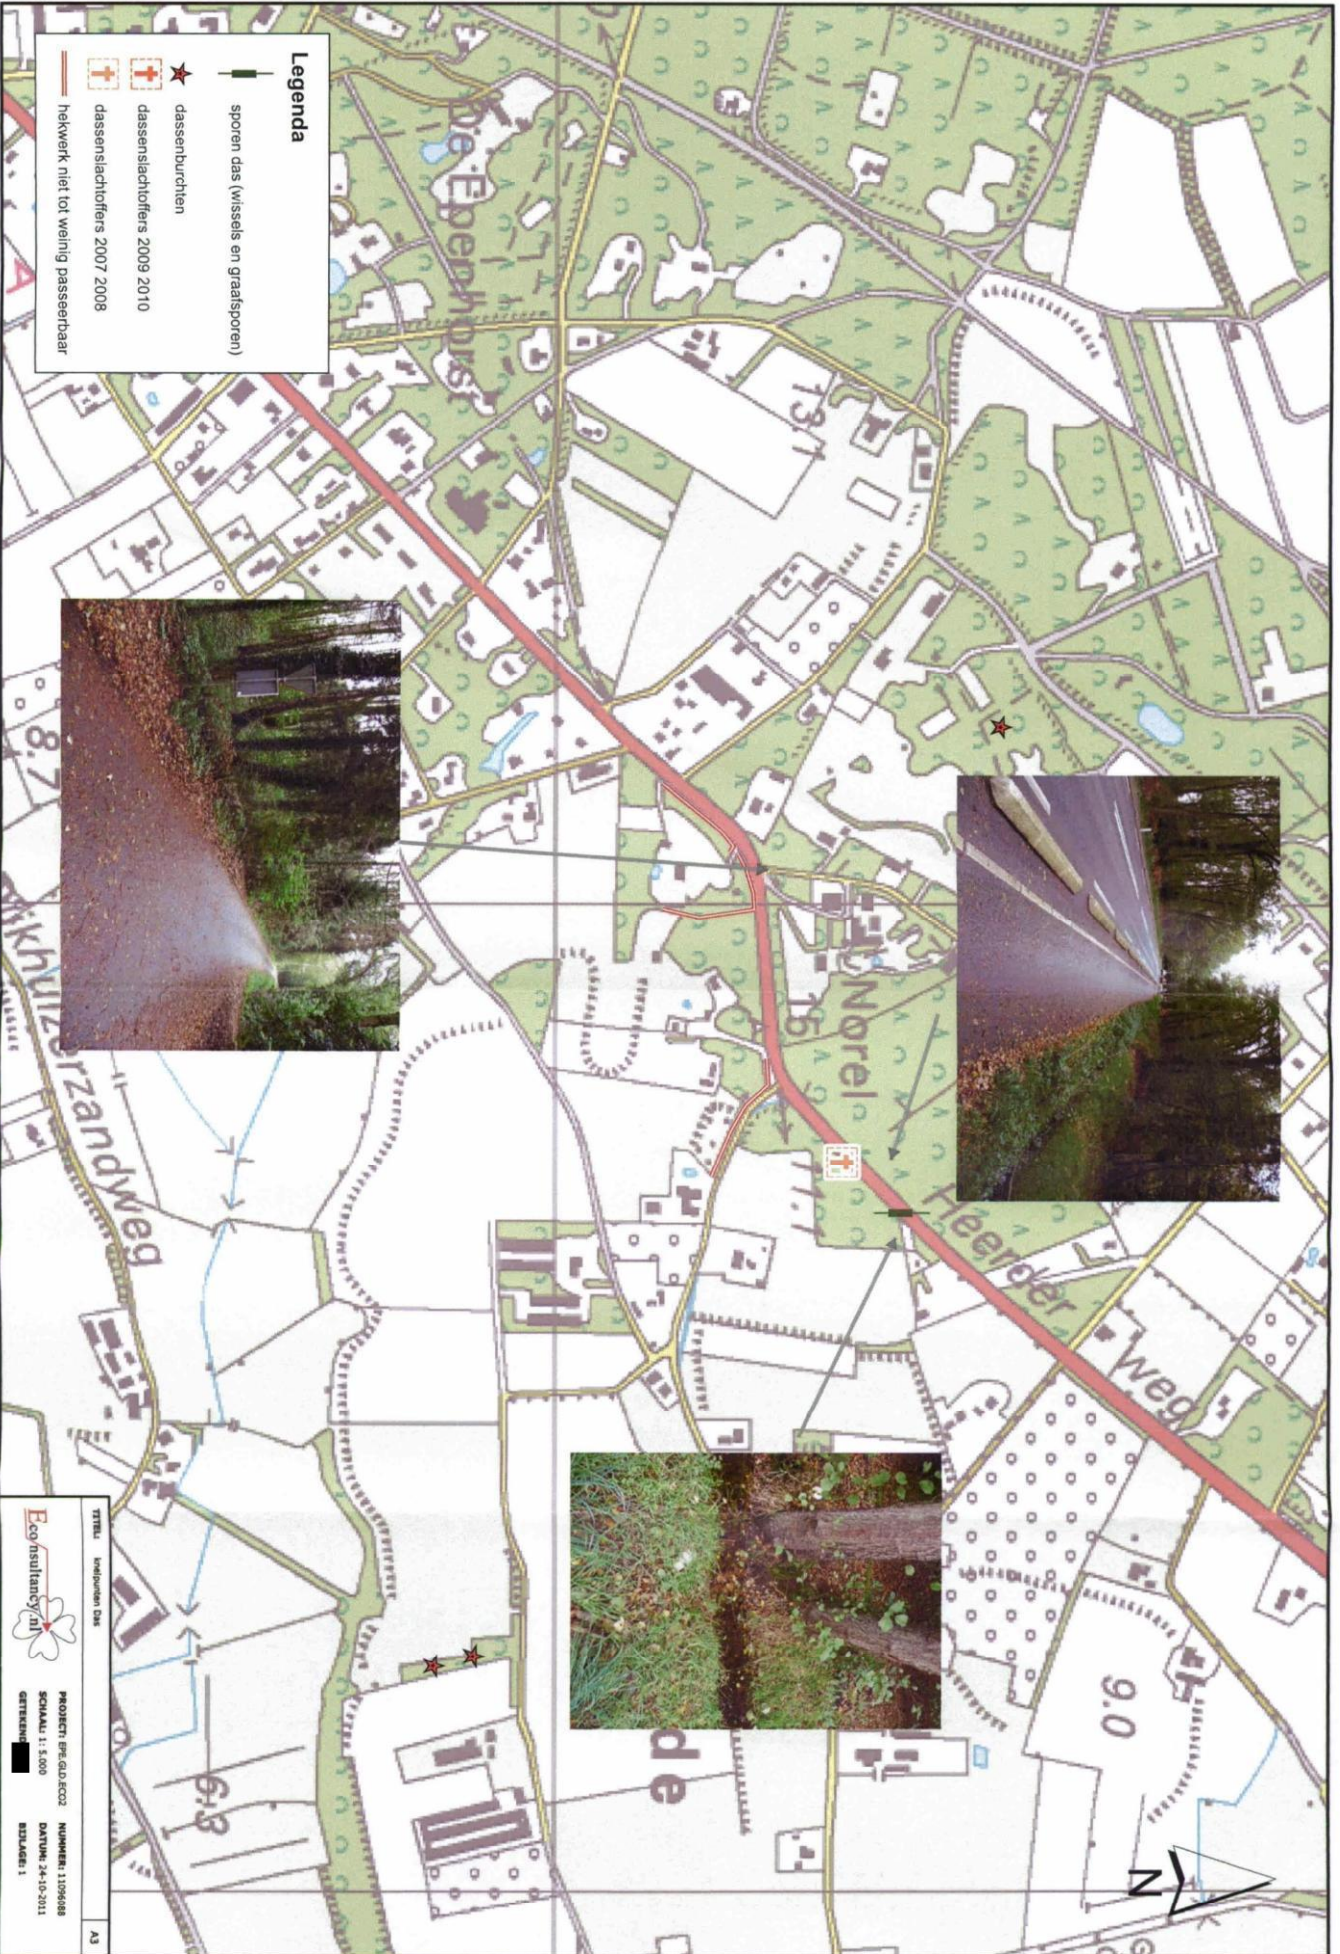
1. - Kaart knelpunten das

Een overzicht van de locaties van de aangetroffen wildwerende rasters (Heras-hekwerk en zwijnenrasters) is weergegeven op de kaart in bijlage 1.

- sporen das (wissels en graatsporen)
- dassenburchten
- dassenslachtslofters 2009 2010
- dassenslachtslofters 2007 2008
- hekwerk niet tot weinig passeerbaar
