## **BOMEN EFFECT ANALYSE 127 BOMEN BUURTWEG VOORTHUIZEN**

Referentienummer : 191073  
Opdrachtgever : Evers Adviesburo127  
Datum rapport : 18 april 2019

# BOMEN EFFECT ANALYSE

127 BOMEN BUURTWEG VOORTHUIZEN

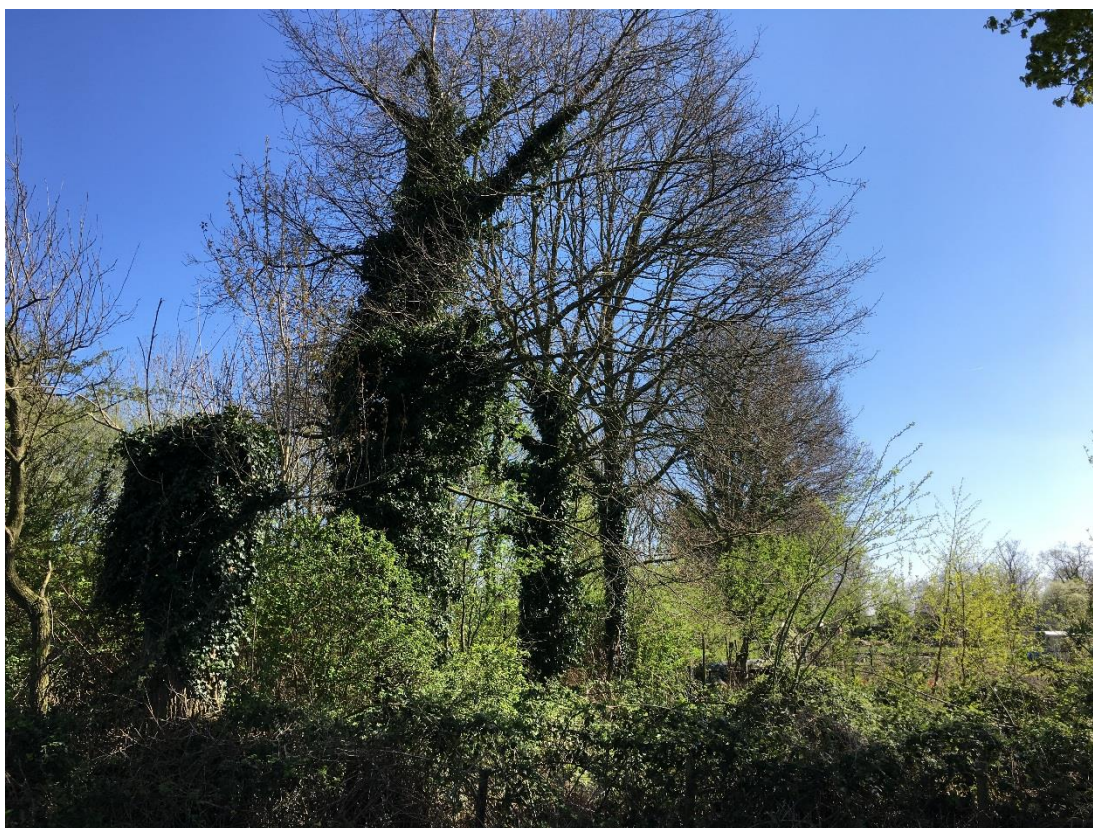
*Afbeelding 11: Bomenrij (zomereiken) op de grens met de volkstuinen;*

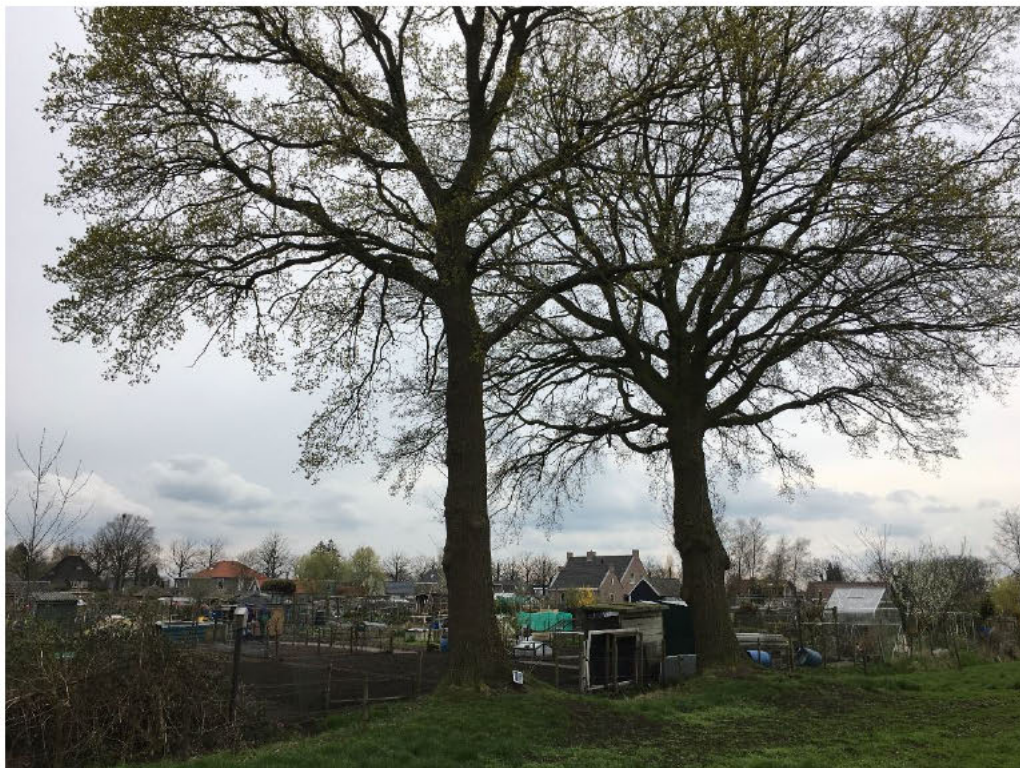
*Afbeelding 13: Idem, vanuit oostelijke richting;*

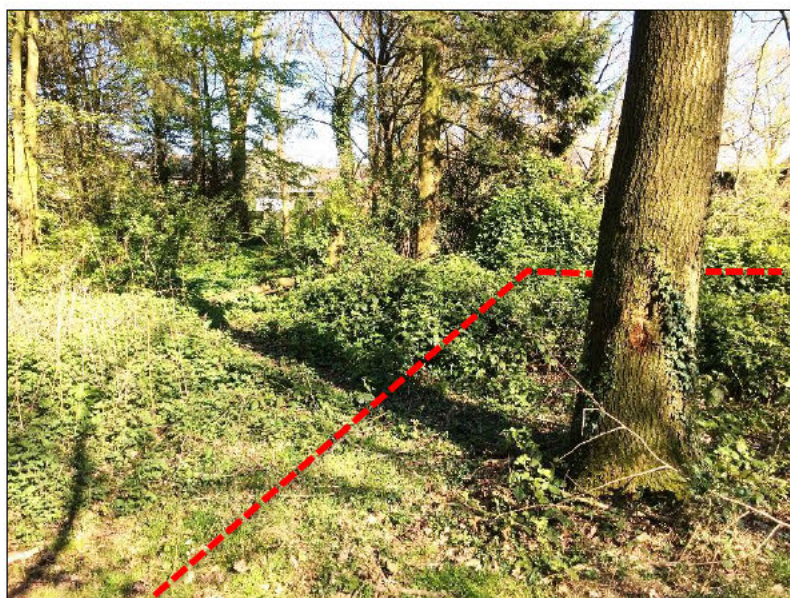
Afbeelding 15: Grens ontgraving bij boom 30;

Uit afbeelding 14 valt op te maken dat binnen ca. 50% van de kwetsbare boomzone sprake is van (ondergrondse) projectinvloeden op de boom. Deze zijn:

1. Graafwerkzaamheden ten behoeve van de aanleg van (de fundering van) de weg, de oprit naar de garage en het trottoir en (eventueel) bij de inrichting van de voortuin behorend bij kavel 291. Graven in deze (tot dusver ongestoorde) groeiplaats kan leiden tot wortelschade. Twee factoren zijn hier van belang: de graafdiepte en de minimale graafafstand tot de boom:

- a. De graafdiepte zal voor de (ontsluitings)weg al gauw 50 cm bedragen. Aangezien de beworteling van zomereik voornamelijk aanwezig is vanaf 30 cm-mv is de kans op wortelschade (ca. 25% van de bewortelbare zone) groot. Voor de oprit en het trottoir hoeft minder diep ontgraven te worden (30 cm) maar ook hier kan wortelschade optreden;

2. Het verharden van de bewortelde zone. Dit betekent een vermindering van gasuitwisseling (o.a. zuurstof) en infiltratie van regenwater. Deze invloed zal het grootst zijn bij asfaltverharding. Bij elementenverharding (bijvoorbeeld klinkers) zal de invloed minder zijn;

Indien er ook minimaal ontgraven wordt ten behoeve van het aan te leggen trottoir kunnen de wortels hier (én onder de nieuwe voortuin) maximaal gespaard worden.

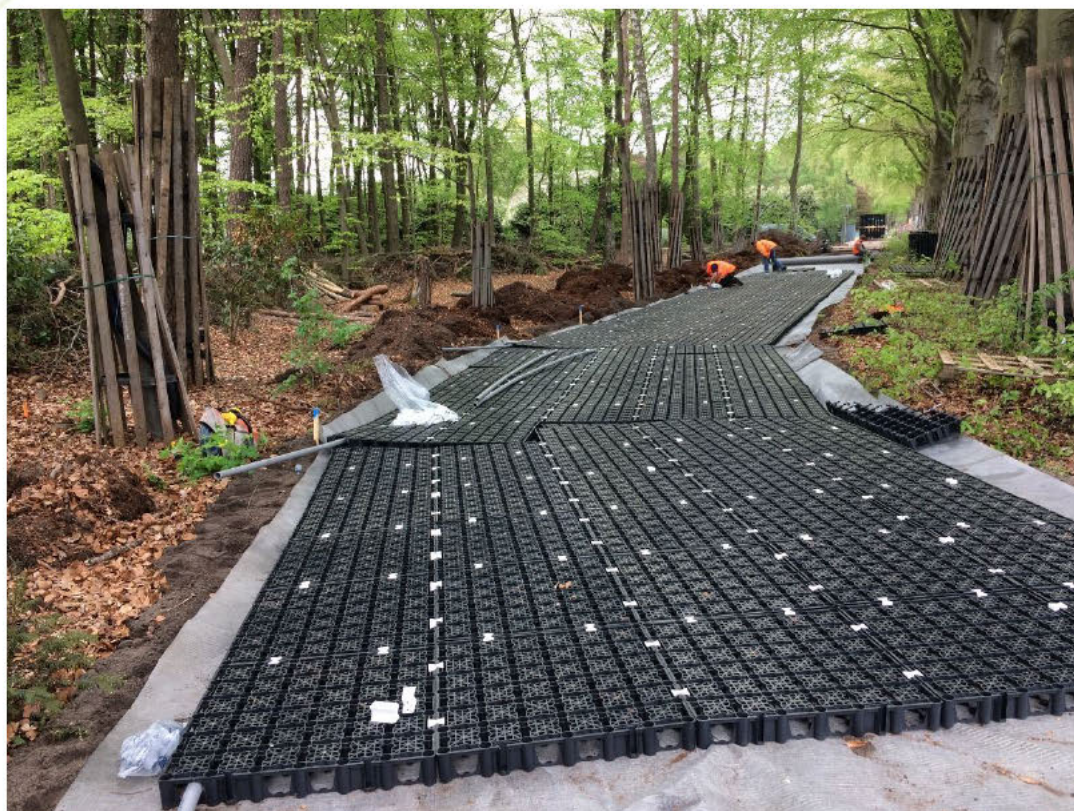
*Afbeelding 16: Toepassing van Permavoidkratten als fundering van een betonnen fietspad in een bos;*

Afbeelding 16 geeft een voorbeeld van de toepassing van de Permavoidkratten bij de aanleg van een verharding in een bos.

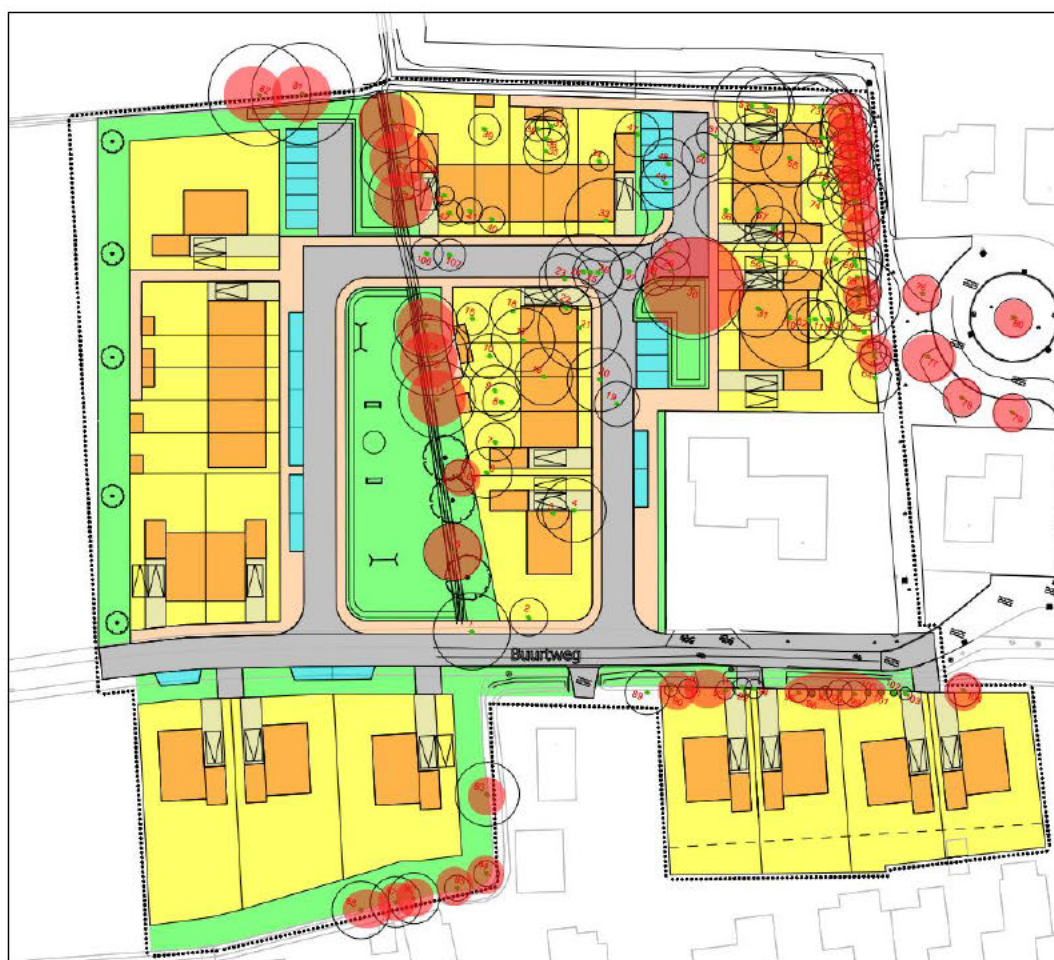
Afbeelding 22: De te handhaven bomen zijn met rood aangegeven;

- Van de 127 aanwezige bomen kunnen er 50 in hun huidige verschijningsvorm en op de huidige standplaats duurzaam worden ingepast indien er gerichte (beschermings)maatregelen en randvoorwaarden. De randvoorwaarden zijn weergegeven in tabel 21 in paragraaf 5.2 (Advies). Afbeelding 22 geeft de te handhaven bomen weer;
- 77 bomen kunnen niet duurzaam behouden worden. Bijlage 7 geeft per boom een motivatie van het niet-handhavingsadvies weer. De gegevens van deze bomen worden weergegeven in de tabellen 17 tot en met 20.
