Onderzoek VISUELE INSPECTIE (buitensituatie)

Type onderzoek Visuele inspectie na asbestverwijdering conform NEN-2990

Adres Hollandiaweg 11, Nijmegen

Rapportnummer  
VBU-MMA-INS-  
18-00002068-SL

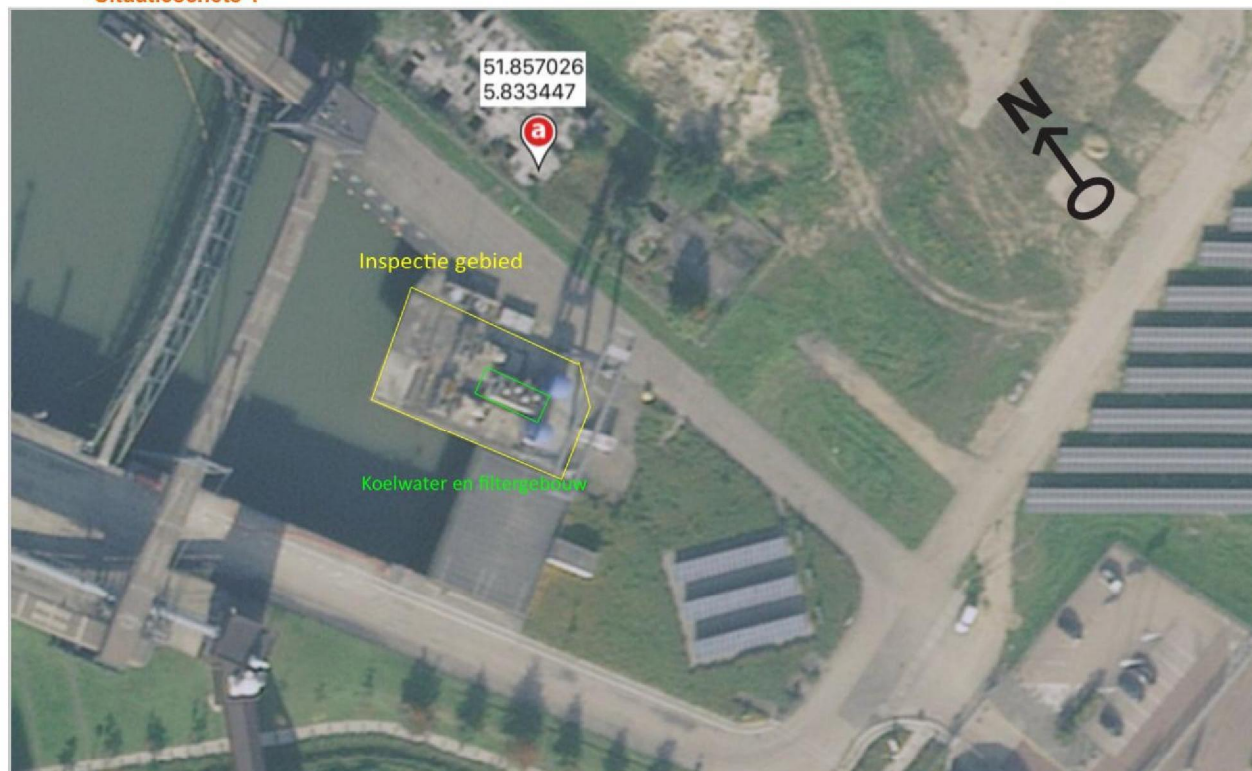
## Situatieschets 1

Omschrijving ruimte/saneringsgebied Gedeelte terrein rondom koelwater en filtergebouw ( zie tekeningen )
