INFORMATIEBLAD

Asbestinventarisatie o.b.v. het Certificatieschema voor het Procecertificaat Asbestinventarisatie, zoals opgenomen in artikel 1.5a, onderdeel c, van het Arbeidsomstandighedenbesluit

Locatie : Haafsweg 9
7004 HK Doetinchem
Omschrijving : Boerderij met opstallen
Opdrachtgever : Provincie Gelderland
Postbus 9090
6800 GX Arnhem

Projectnummer: 22BV22927 Versie: 0

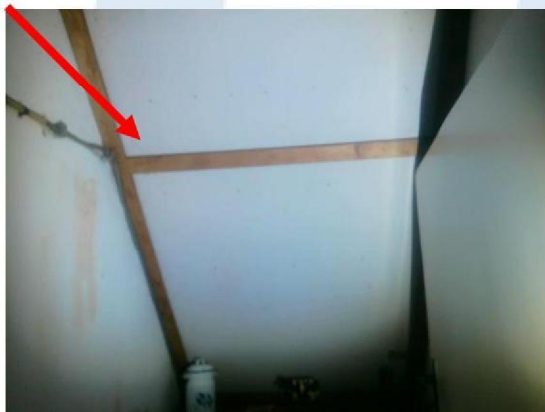
Bronnummer	3
Bron	Plafondbeplating kelder opgang
Monsternummer	M5 (VM5)

Locatie	Boerderij begane grond
Materiaal	Board
Certificaatnummer	2202-1792
Percentages (%)	Amosiet 10 - 15 % Chrysotiel 2 - 5 %
Hoeveelheid	1 x 2,5 m ²
Bevestigingsmethode	Gespijkerd
Binding	Niet-hechtgebonden
Mate verweerdheid	Niet verweerd
Mate beschadiging	Niet beschadigd
Risicoklasse	2A
Saneringstype	Containment met de best bestaande technieken
Bereikbaarheid	Redelijk
Saneringsurgentie	Saneren op korte termijn is niet noodzakelijk. Geadviseerd wordt het materiaal vóór sloopen/of renovatiewerkzaamheden te saneren
Opmerkingen

Foto 10 | Plafondbeplating kelder opgang

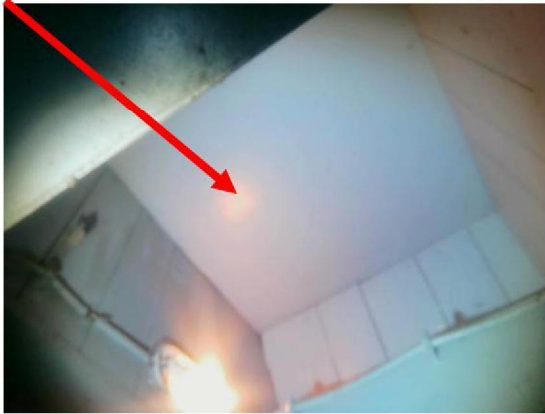
Foto 23 | Plafondbeplating gang naar deel

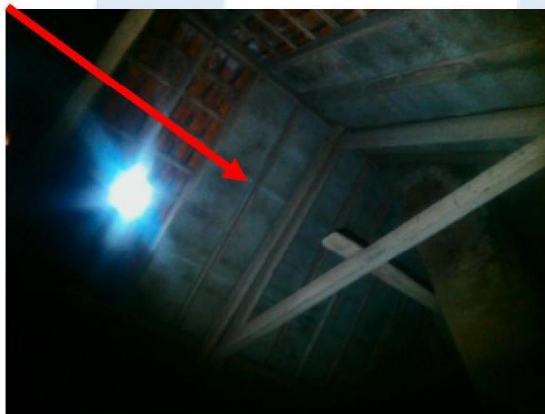
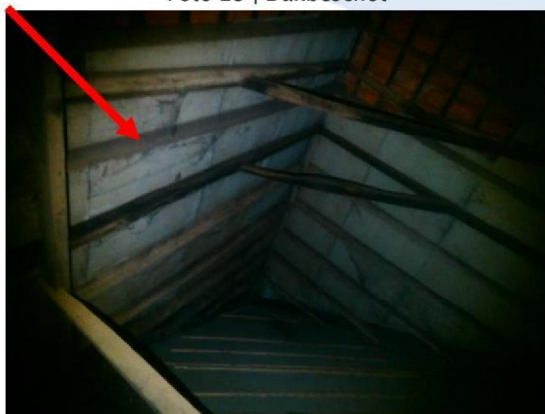
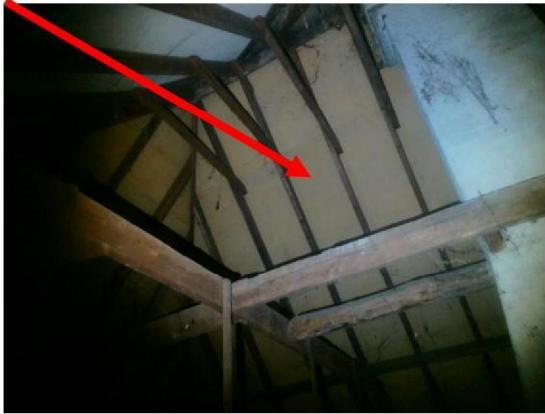
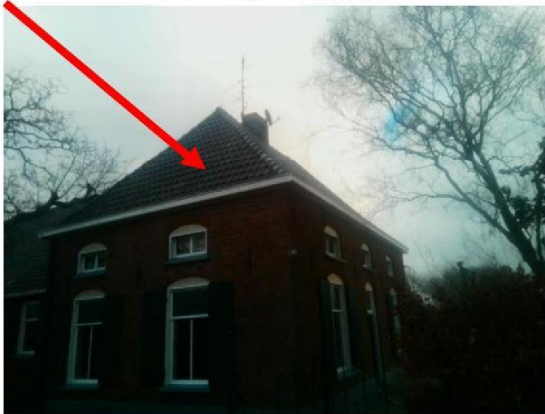
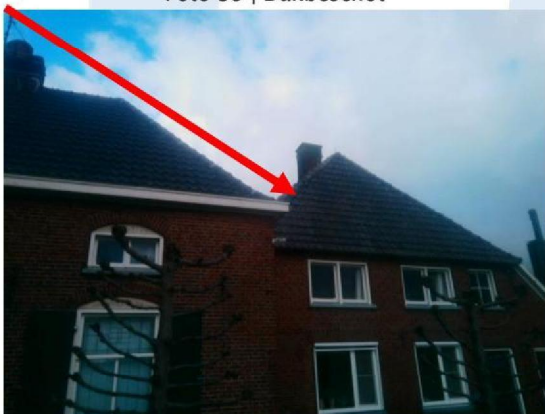
Bronnummer	8
Bron	Dakbeschoot
Monsternummer	VM3

Locatie	Boerderij buitenzijde
Materiaal	Asbestcement vlakke plaat
Certificaatnummer	2202-1792
Percentages (%)	het betreft hier gelijkwaardig of identiek materiaal als monster M6 Chrysotiel 2 - 5 %
Hoeveelheid	1 x 269 m ²
Bevestigingsmethode	Gespijkerd
Binding	Hechtgebonden
Mate verweerdheid	Niet verweerd
Mate beschadiging	Niet beschadigd
Risicoklasse	2
Saneringstype	Open lucht met de best bestaande technieken
Bereikbaarheid	Redelijk
Saneringsurgentie	Saneren op korte termijn is niet noodzakelijk. Geadviseerd wordt het materiaal vóór sloop- en/of renovatiewerkzaamheden te saneren
Opmerkingen

Foto 29 | Dakbeschoot

Foto 31 | Dakbeschoot

Foto 33 | Dakbeschet

Foto 35 | Dakbeschet

Foto 37 | Dakbeschet

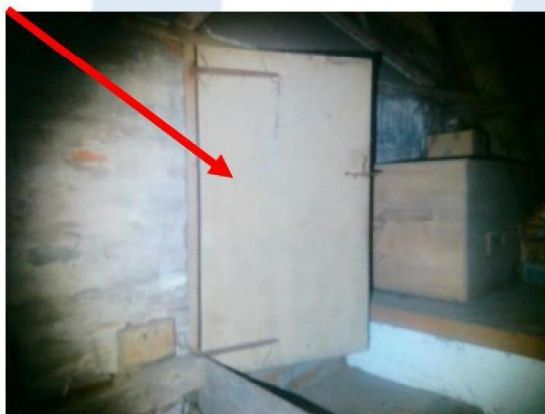
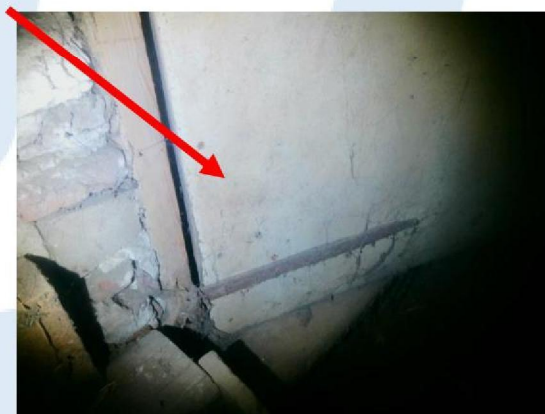
Bronnummer	9
Bron	Beplating op tussen deur
Monsternummer	VM11

Locatie	Boerderij verdieping
Materiaal	Asbestcement vlakke plaat
Certificaatnummer	2202-1792
Percentages (%)	het betreft hier gelijkwaardig of identiek materiaal als monster M6 Chrysotiel 2 - 5 %
Hoeveelheid	1 x 1,7 m ²
Bevestigingsmethode	Gespijkerd
Binding	Hechtgebonden
Mate verweerdheid	Niet verweerd
Mate beschadiging	Niet beschadigd
Risicoklasse	1
Saneringstype	Asbesthoudend materiaal op of aan een ander object in z'n geheel verwijderen
Bereikbaarheid	Goed
Saneringsurgentie	Saneren op korte termijn is niet noodzakelijk. Geadviseerd wordt het materiaal vóór sloop- en/of renovatiewerkzaamheden te saneren
Opmerkingen

Foto 39 | Beplating op tussen deur

Foto 40 | Beplating op tussen deur

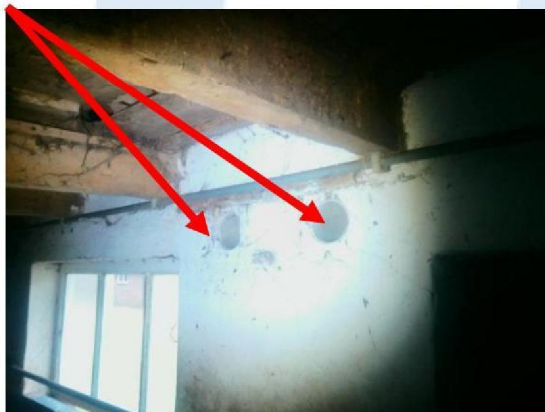
Bronnummer	12
Bron	Ontluchtingsbuisjes in gevel
Monsternummer	VM6

Locatie	Boerderij buitenzijde
Materiaal	Asbestcement buizen en kanalen
Certificaatnummer	2202-1792
Percentages (%)	het betreft hier gelijkwaardig of identiek materiaal als monster M7 Chrysotiel 10 - 15 %
Hoeveelheid	1 x 15 stuk(s)
Bevestigingsmethode	Ingemetseld
Binding	Hechtgebonden
Mate verweerdheid	Niet verweerd
Mate beschadiging	Niet beschadigd
Risicoklasse	1
Saneringstype	Overmaats uitboren/uitzagen/uithakken
Bereikbaarheid	Redelijk
Saneringsurgentie	Saneren op korte termijn is niet noodzakelijk. Geadviseerd wordt het materiaal vóór sloopen/of renovatiewerkzaamheden te saneren
Opmerkingen

Foto 48 | Ontluchtingsbuisjes in gevel

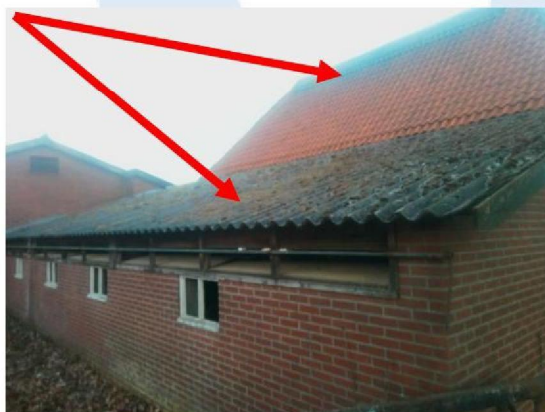
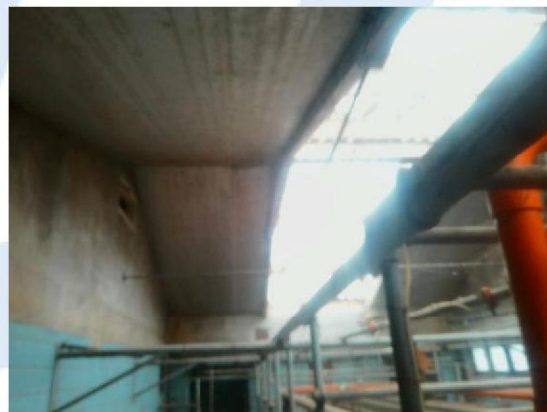
Bronnummer	15
Bron	Golflaten op het dak
Monsternummer	M9

Locatie	Schuur A
Materiaal	Asbestcement golfplaat
Certificaatnummer	2202-1792
Percentages (%)	Chrysotiel 10 - 15 %
Hoeveelheid	1 x 102,5 m ²
Bevestigingsmethode	Geschroefd
Binding	Hechtgebonden
Mate verweerdheid	Licht verweerd
Mate beschadiging	Licht beschadigd
Risicoklasse	2
Saneringstype	Open lucht met de best bestaande technieken
Bereikbaarheid	Redelijk
Saneringsurgentie	Saneren op korte termijn is niet noodzakelijk. Geadviseerd wordt het materiaal vóór sloopen/of renovatiewerkzaamheden te saneren
Opmerkingen	Bij het totale aantal vierkante meters dakoppervlak (zoals vermeld in de rapportage), is reeds rekening gehouden met 10% overlap van de platen. Binnenzijde van de kap is geïsoleerd met dupanel of gelijkwaardige isolatieplaten. Inclusief stukje golfplaten met nokstukken op pannen dak

Foto 55 | Golplaten op het dak

Foto 58 | Golplaten op het dak

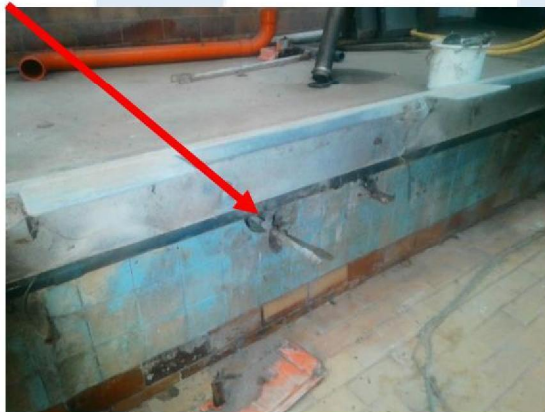
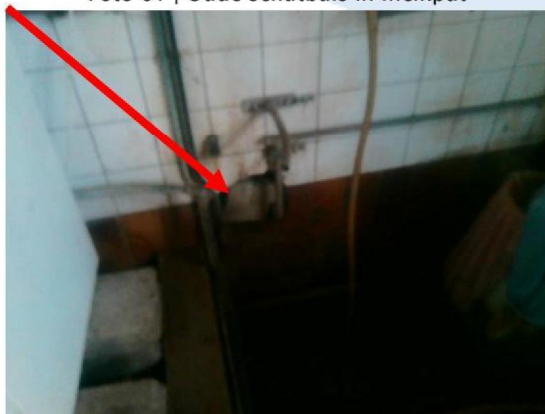
Bronnummer	17
Bron	Oude schutbuis in melkput
Monsternummer	VM9

Locatie	Melkstal
Materiaal	Asbestcement buizen en kanalen
Certificaatnummer	2202-1792
Percentages (%)	het betreft hier gelijkwaardig of identiek materiaal als monster M7 Chrysotiel 10 - 15 %
Hoeveelheid	1 x 2 m ¹
Bevestigingsmethode	Ingestort in beton of cement
Binding	Hechtgebonden
Mate verweerdheid	Niet verweerd
Mate beschadiging	Niet beschadigd
Risicoklasse	2
Saneringstype	Open lucht met de best bestaande technieken
Bereikbaarheid	Redelijk
Saneringsurgentie	Saneren op korte termijn is niet noodzakelijk. Geadviseerd wordt het materiaal vóór sloopen/of renovatiewerkzaamheden te saneren
Opmerkingen	Andere buis is van pvc

Foto 61 | Oude schutbuis in melkput

Foto 63 | Oude schutbuis in melkput

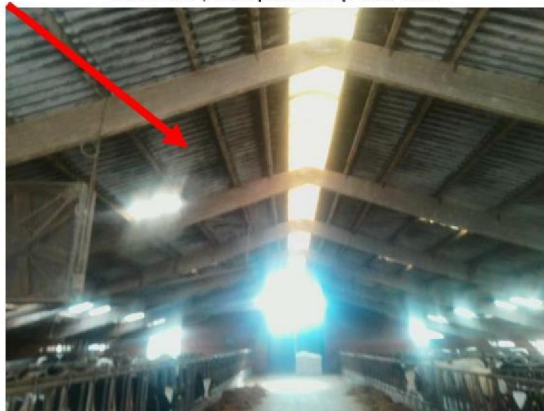
Foto 70 | Golfplaten op het dak

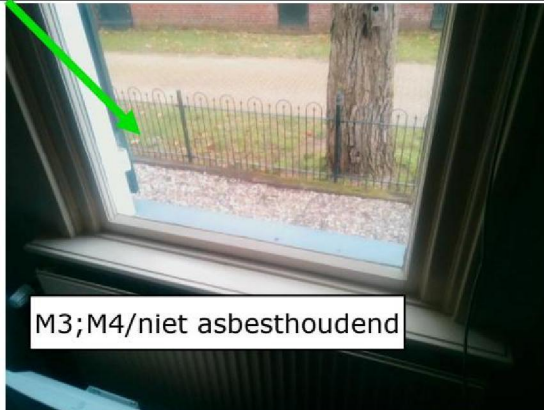
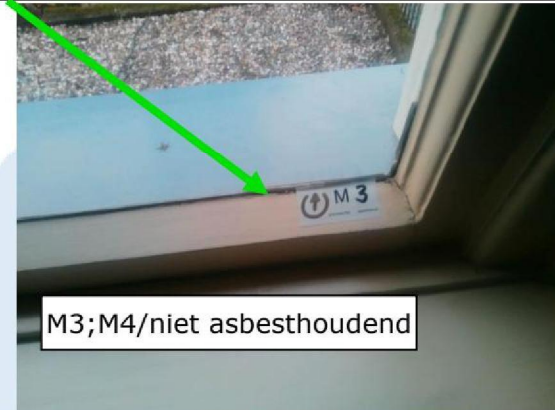
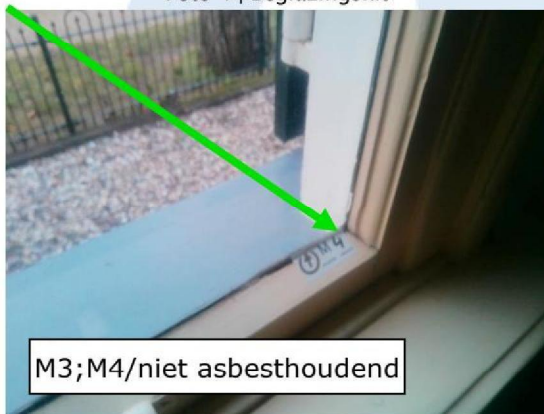
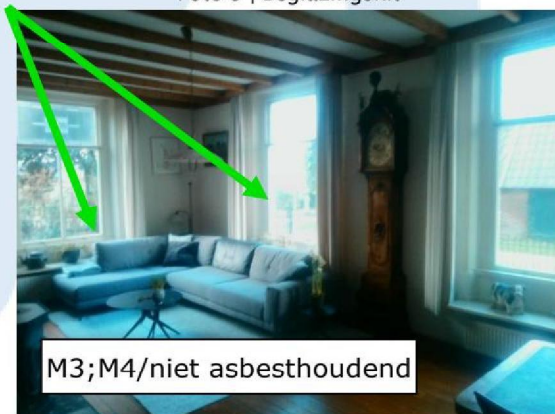
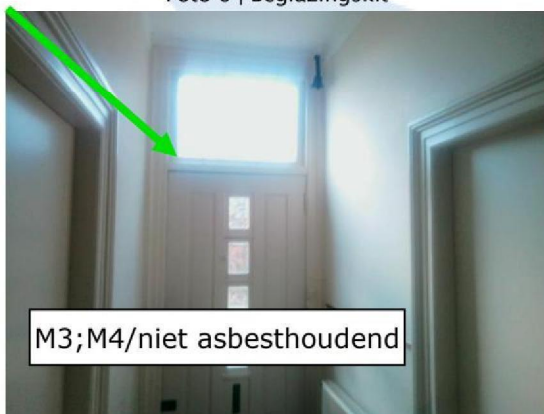
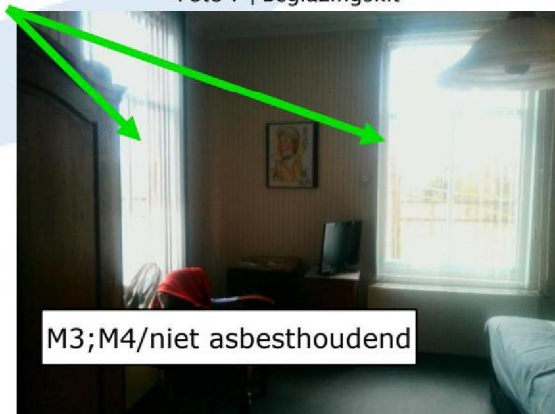
Bronnummer	2
Bron	Beglazingskit
Monsternummer	M3 en M4

Foto 4 | Beglazingskit

Foto 5 | Beglazingskit

Foto 6 | Beglazingskit

Foto 7 | Beglazingskit

Foto 8 | Beglazingskit

Foto 9 | Beglazingskit

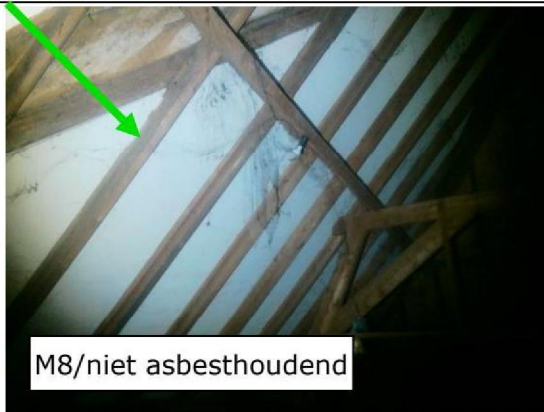
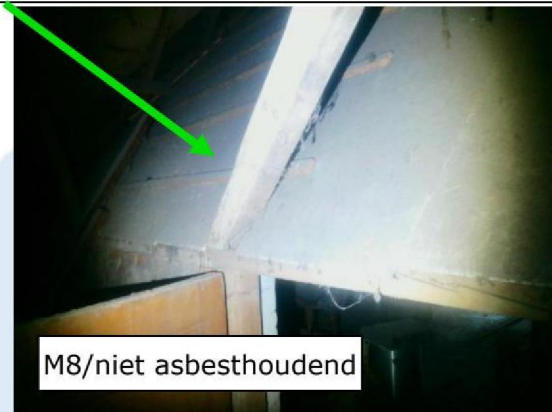
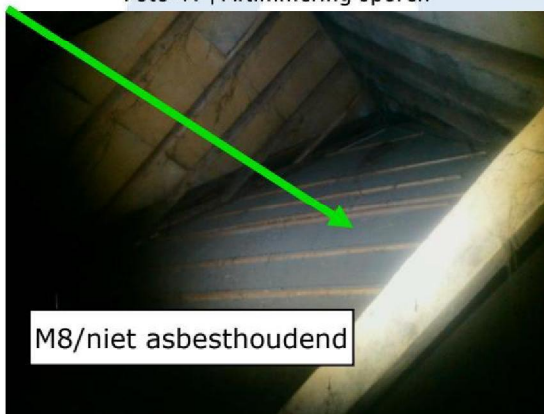
Bronnummer	10
Bron	Aftimmering sporen
Monsternummer	M8 (VM4)

Foto 41 | Aftimmering sporen

Foto 42 | Aftimmering sporen

Foto 43 | Aftimmering sporen

Foto 44 | Aftimmering sporen
