# Rapportage Asbestinventarisatie

Centrale Gelderland 13 fase 3  
Hollandiaweg 11 te Nijmegen

D200822300

## Er zijn asbesthoudende materialen aangetroffen

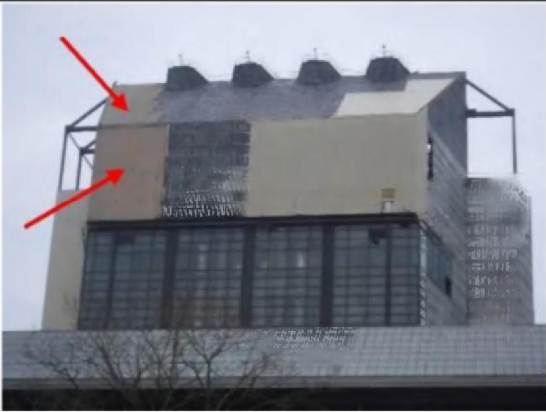
| De bron betreft gevelplaat met asbesthoudende coating (galbestosbeplating) op diverse locaties rondom het ketelhuis. Zie plattegrond en foto's voor beeldvorming. | |

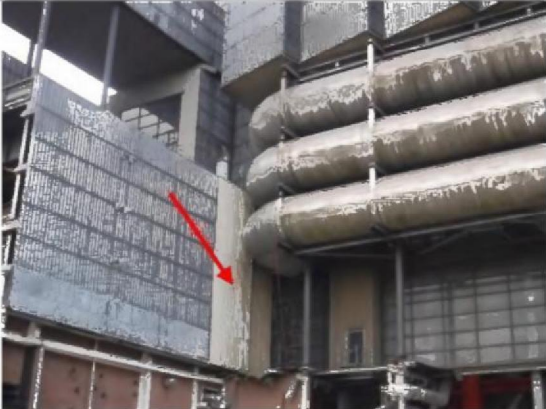
| De bron betreft een laatste deel gevelplaat met asbesthoudende coating (galbestosbeplating) aan de achterzijde van het ketelhuis. | |

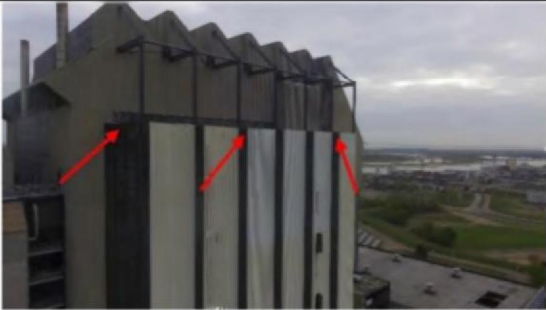
| Bronnummer | 2 |
|---|---|
| De bron betreft panelen op diverse locaties in de gevel van het ketelhuis. | |

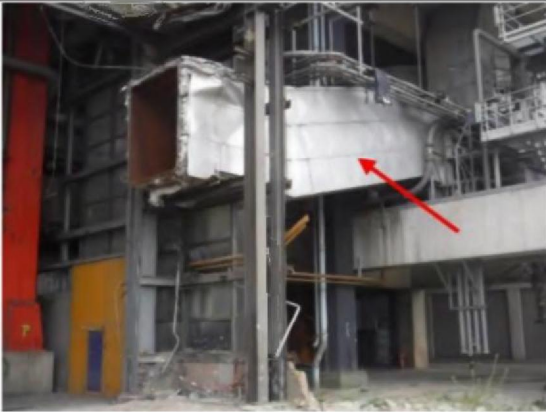
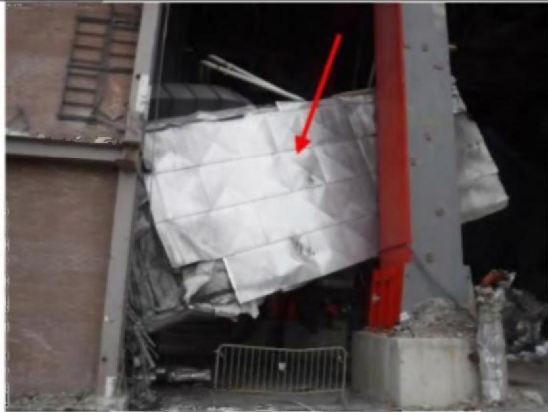
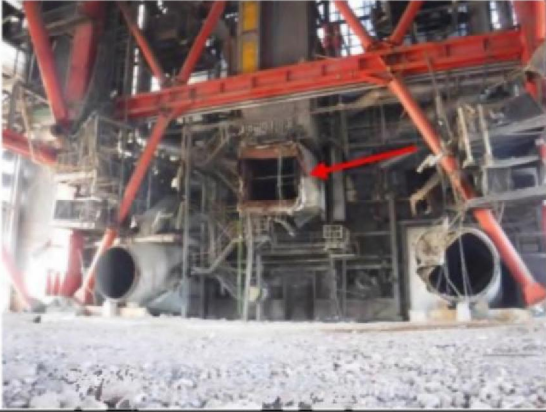
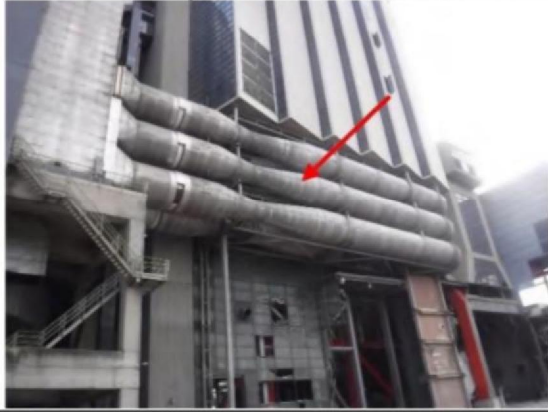
| <b>Bron</b> | warmtebrug |
| <b>Materiaal</b> | Karton |
| <b>Analyseresultaten</b> | M328: 15-30% Chrysotiel<br>M329: 15-30% Chrysotiel |
| De bron betreft warmtebruggen tussen de afstandhouders en montagebeugels waar de aluminium casing op is gemonteerd. Sanering van de warmtebruggen kan geschieden in risicoklasse 1 waarbij aanvullende maatregelen gehanteerd dienen te worden zoals door ENGIE omschreven in het verwijderingsprotocol. | |
| Foto 20 Foto voor bron warmtebrug | Foto 21 Foto voor bron warmtebrug |
| Foto 22 Foto voor bron warmtebrug | Foto 23 Foto voor bron warmtebrug |

| <b>Verwijderingsmethode</b> | In het geheel inpakken en verwijderen of Buitensanering |

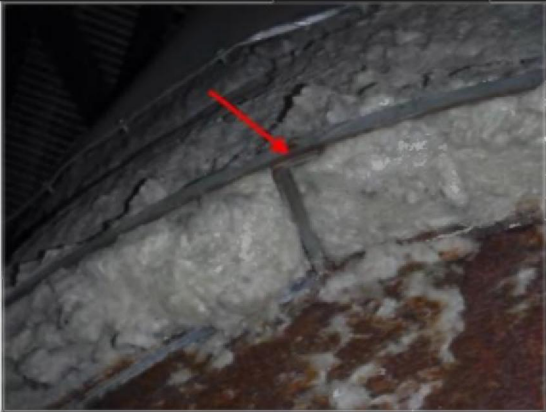
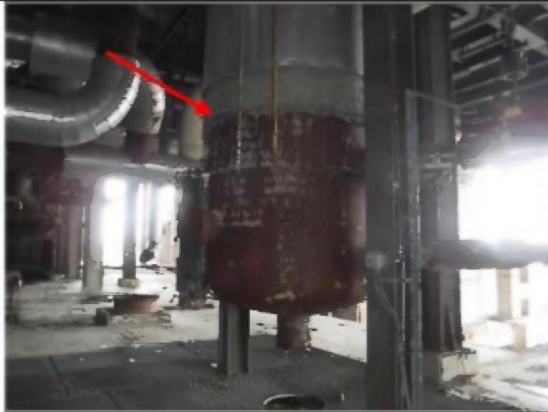
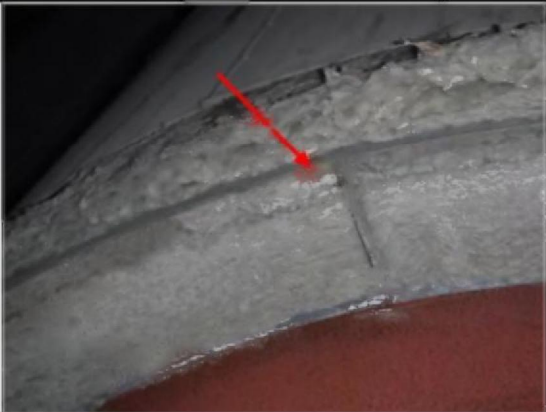
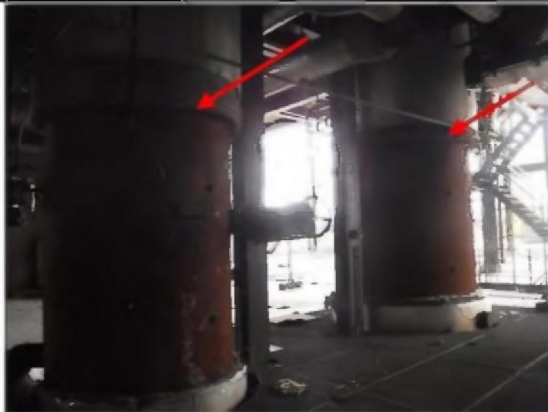
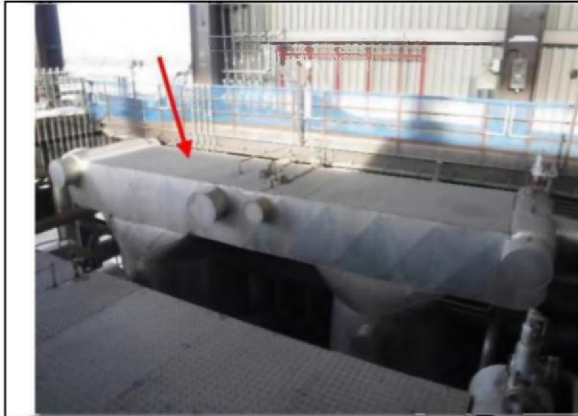
| <b>Bron</b> | warmtebrug |
| <b>Analyseresultaten</b> | VM1: betreffen analyseresultaten van M328:<br>15-30% Chrysotiel<br>VM2: betreffen analyseresultaten van M329:<br>15-30% Chrysotiel |
| De bron betreft warmtebruggen tussen de afstandhouders en montagebeugels waar de aluminium casing op is gemonteerd. Sanering van de warmtebruggen kan geschieden in risicoklasse 1 waarbij aanvullende maatregelen gehanteerd dienen te worden zoals door ENGIE omschreven in het verwijderingsprotocol. | |
| Foto 24 Foto voor bron warmtebrug | Foto 25 Foto voor bron warmtebrug |
| Foto 26 Foto voor bron warmtebrug | Foto 27 Foto voor bron warmtebrug |

Foto 28 | Foto voor bron warmtebrug

| <b>Verwijderingsmethode</b> | In het geheel inpakken en verwijderen of Buitensanering |

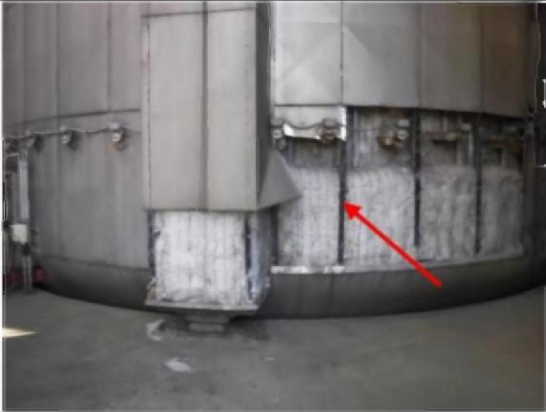
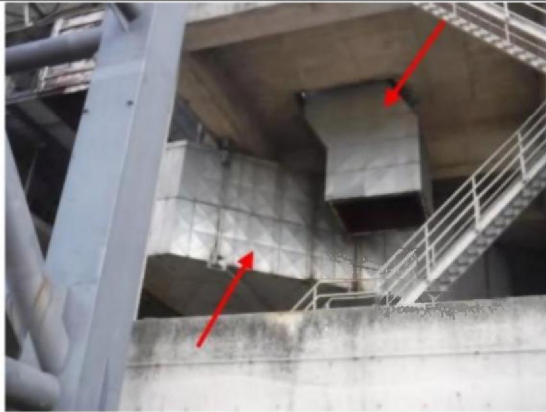
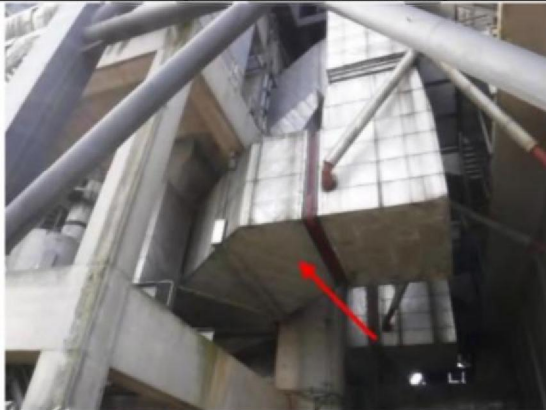
| <b>Bron</b> | warmtebrug |
| <b>Analyseresultaten</b> | 15-30% Chrysotiel |
| De bron betreft warmtebruggen tussen de afstandhouders en montagebeugels waar de aluminium casing op is gemonteerd. Sanering van de warmtebruggen kan geschieden in risicoklasse 1 waarbij aanvullende maatregelen gehanteerd dienen te worden zoals door ENGIE omschreven in het verwijderingsprotocol. | |
| Foto 29 Foto voor bron warmtebrug | Foto 30 Foto voor bron warmtebrug |

Foto 31 | Foto voor bron warmtebrug

Foto 33 | Foto voor bron warmtebrug

| <b>Verwijderingsmethode</b> | In het geheel inpakken en verwijderen of Buitensanering |

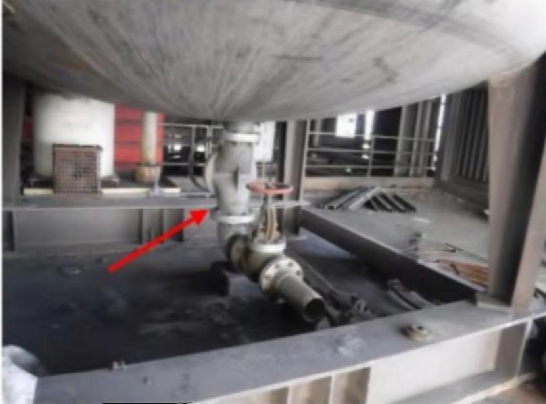
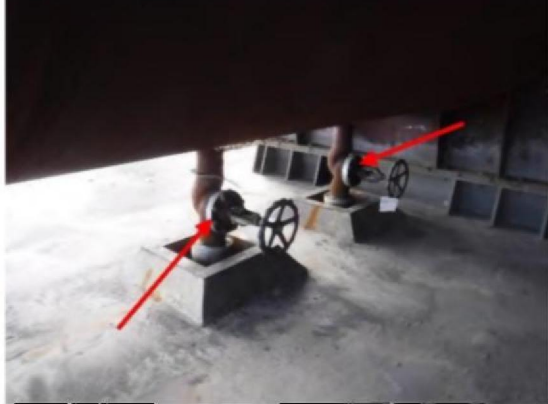
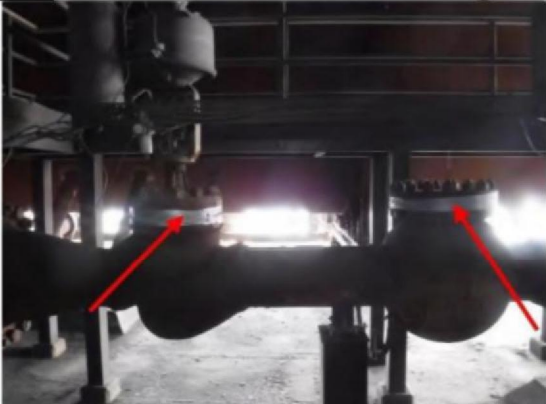
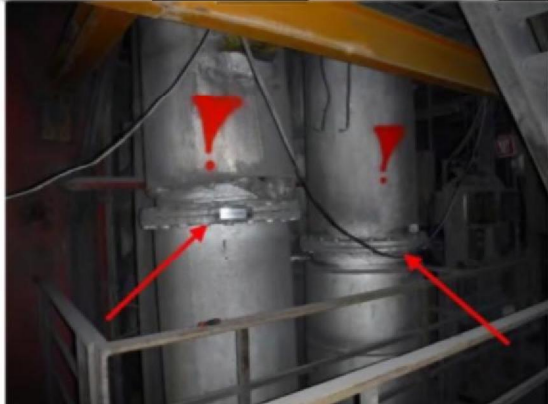
| <b>Bron</b> | stopbus/flenspakking |
| <b>Analyseresultaten</b> | M340: 30-60% Chrysotiel |
| De bron betreft stopbus- en flenspakkingen waargenomen door het gehele lot. Op slopershoogte dient door een DTA beoordeeld te worden of een flens asbestverdacht is waarna deze wordt gesaneerd in risicoklasse 1. | |
| <p>Foto 35 Foto voor bron stopbus/flenspakking</p> <p>Foto 36 Foto voor bron stopbus/flenspakking</p> <p>Foto 37 Foto voor bron stopbus/flenspakking</p> <p>Foto 38 Foto voor bron stopbus/flenspakking</p> | |

| <b>Verwijderingsmethode</b> | In het geheel inpakken en verwijderen |

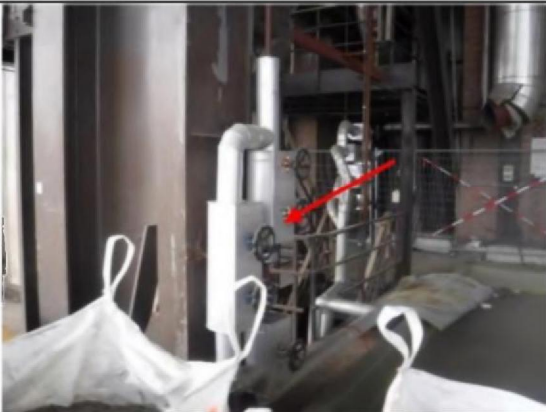
| <b>Bron</b> | stopbus/flenspakking |
| <b>Analyseresultaten</b> | VM5: betreffen analyseresultaten van M2:<br>60-100% Chrysotiel |
| De bron betreft stopbus- en flenspakkingen waargenomen door het gehele lot. Op slopershoogte dient door een DTA beoordeeld te worden of een flens asbestverdacht is waarna deze wordt gesaneerd in risicoklasse 1. | |
| Foto 39 Foto voor bron stopbus/flenspakking | Foto 40 Foto voor bron stopbus/flenspakking |

| <b>Verwijderingsmethode</b> | In het geheel inpakken en verwijderen |

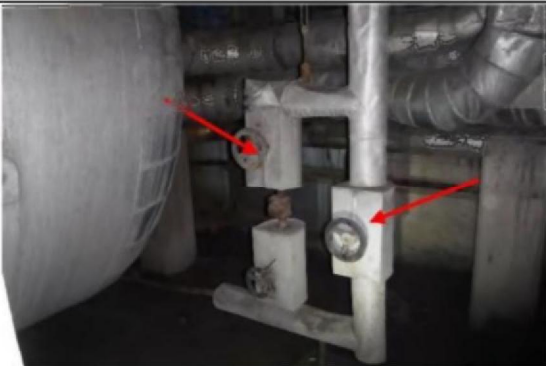
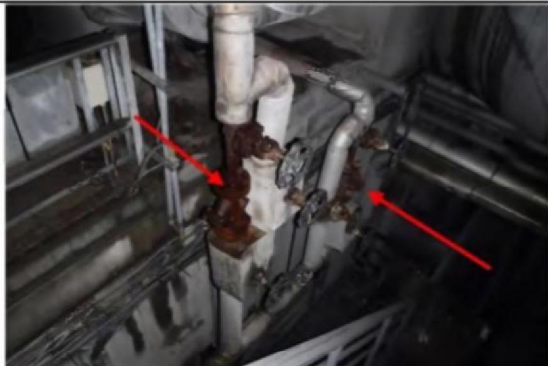
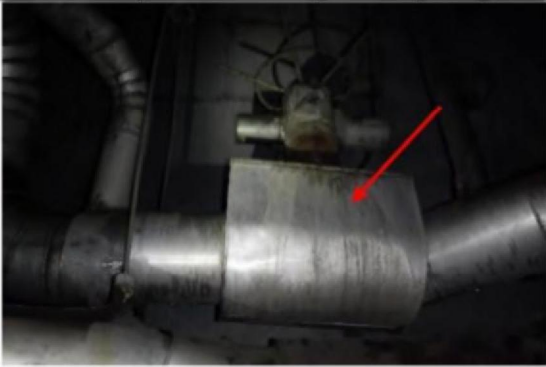
| <b>Bron</b> | stopbus/flenspakking |
| <b>Analyseresultaten</b> | VM6: betreffen analyseresultaten van M2:<br>60-100% Chrysotiel |
| De bron betreft stopbus- en flenspakkingen waargenomen door het gehele lot. Op slopershoogte dient door een DTA beoordeeld te worden of een flens asbestverdacht is waarna deze wordt gesaneerd in risicoklasse 1. | |
| <div> <div>Foto 41 Foto voor bron stopbus/flenspakking</div> <div>Foto 42 Foto voor bron stopbus/flenspakking</div> </div> | |
| <div> <div>Foto 43 Foto voor bron stopbus/flenspakking</div> </div> | |

| <b>Verwijderingsmethode</b> | In het geheel inpakken en verwijderen |

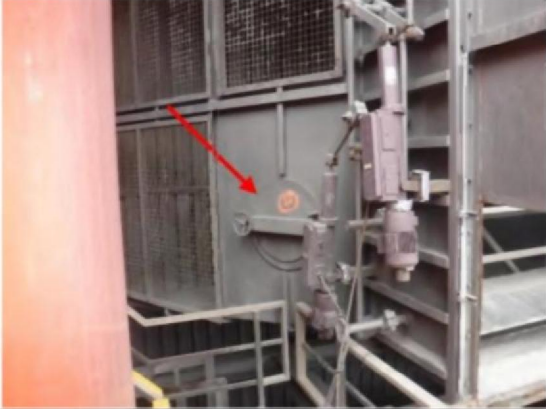
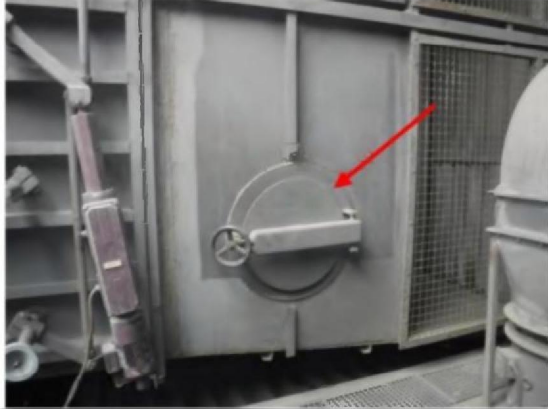
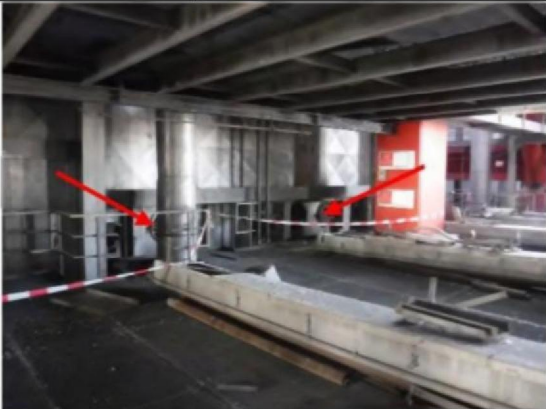
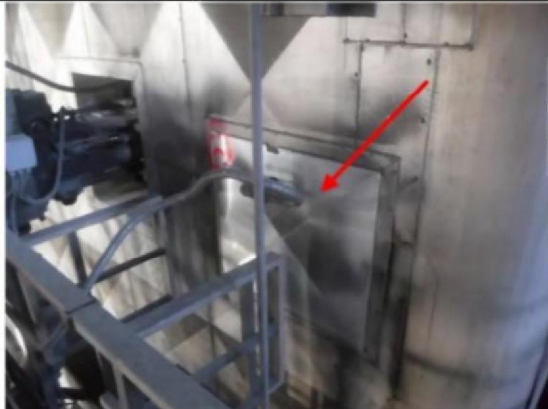
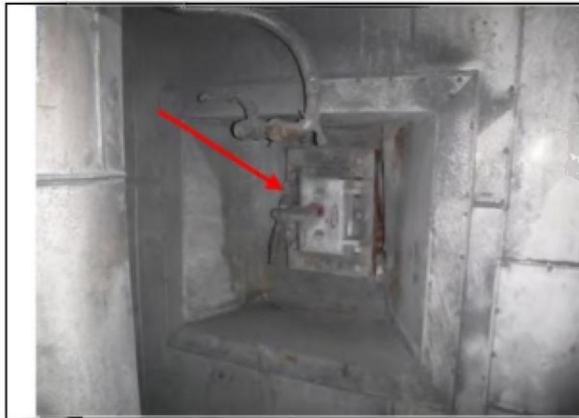
| <b>Bron</b> | koord luik |
| <b>Analyseresultaten</b> | M2: 30-60% Chrysotiel<br>M6: 30-60% Chrysotiel |
| De bron betreft koord in 2 typen luiken bij de ketel en in de 3 luiken in de kanalen bovenin het ketelhuis. | |
| <p>Foto 44 Foto voor bron koord luik</p> <p>Foto 45 Foto voor bron koord luik</p> | |
| <p>Foto 46 Foto voor bron koord luik</p> <p>Foto 47 Foto voor bron koord luik</p> | |

Foto 48 | Foto voor bron koord luik

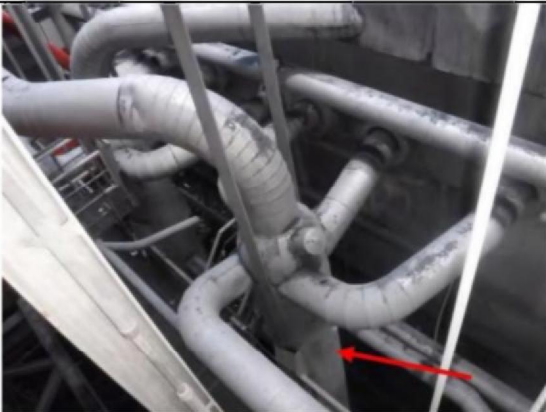
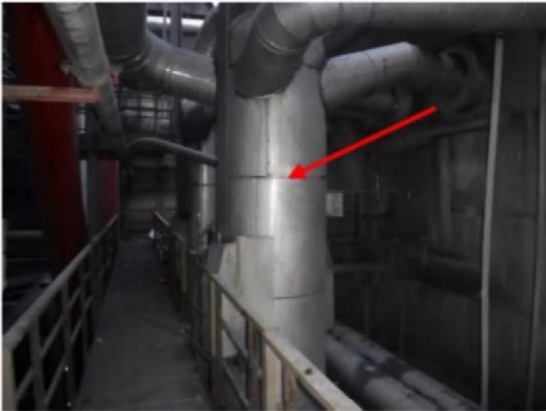
| Het betreft een textielband toegepast als warmtebrug onder de metalen montageringen van de 4 vaten bovenin het ketelhuis. | |
| <div>Foto 49 Foto voor bron textielband</div> <div>Foto 51 Foto voor bron textielband</div> | |
| Foto 50 Foto voor bron textielband | |

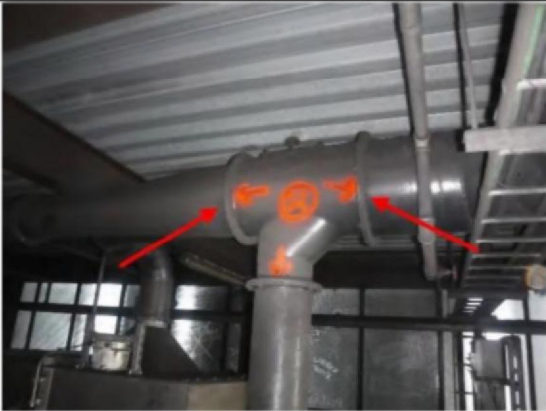
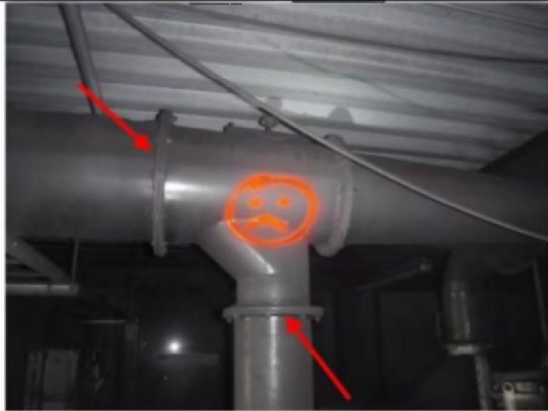
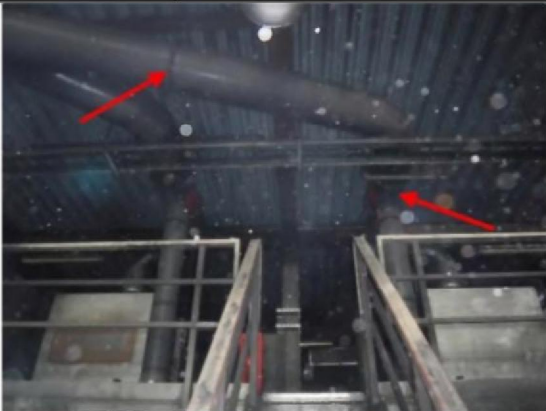
| De bron betreft koord tussen flenzen. | |
| <div> <div>Foto 52 Foto voor bron koord flenzen</div> <div>Foto 53 Foto voor bron koord flenzen</div> </div> | |
| <div> <div>Foto 54 Foto voor bron koord flenzen</div> </div> | |

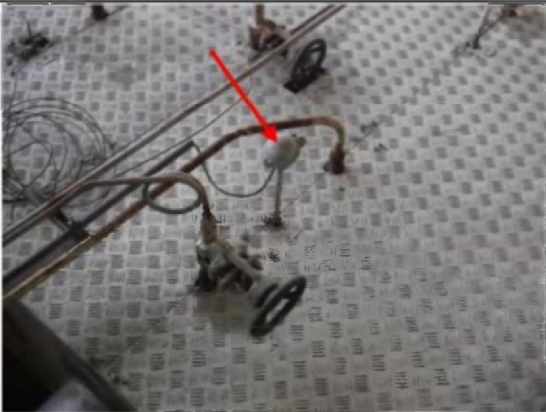
| De bron betreft een thermokoppel met inwendig een pakking. Betreffende uitvoering is afgesloten met 1 gleufschroef in de deksel. Op slopershoogte dient door een DTA beoordeeld te worden of een thermokoppel asbestverdacht is waarna deze wordt gesaneerd in risicoklasse 1. | |
| Foto 58 Foto voor bron pakking thermokoppel | Foto 59 Foto voor bron pakking thermokoppel |

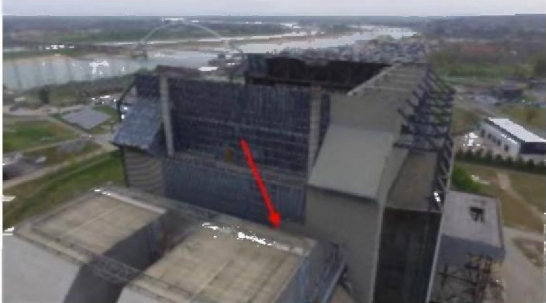
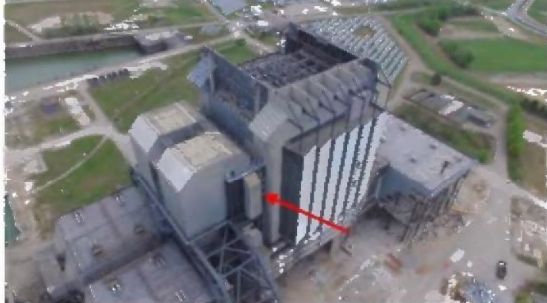
| De bron betreft een losgekomen gevelplaat (bron 1) aanwezig aan de bovenzijde van het kanaal achtergevel ketelhuis rechts. Informatie betreffende de gevelplaat is op locatie verstrekt door ENGIE. | |
| Foto 81 Foto voor bron gevelplaat los | Foto 82 Foto voor bron gevelplaat los |

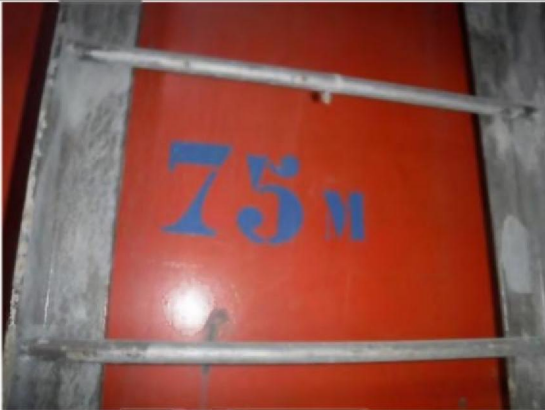
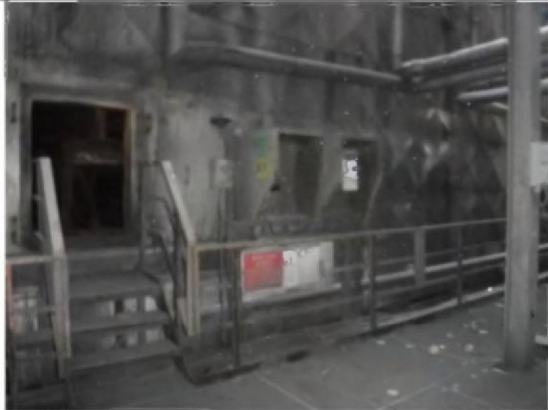
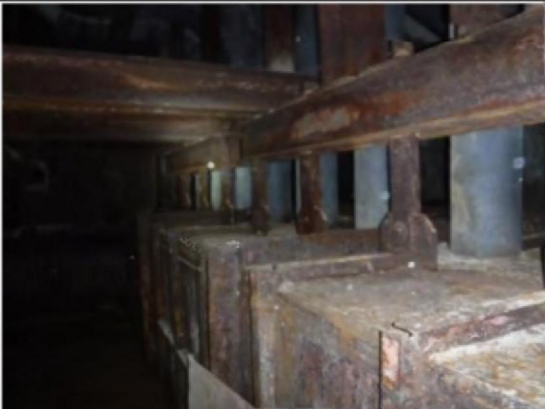
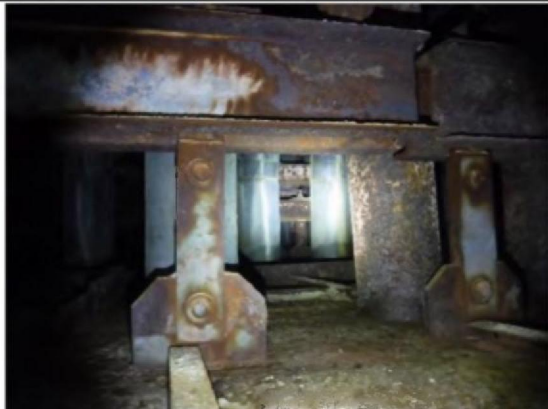
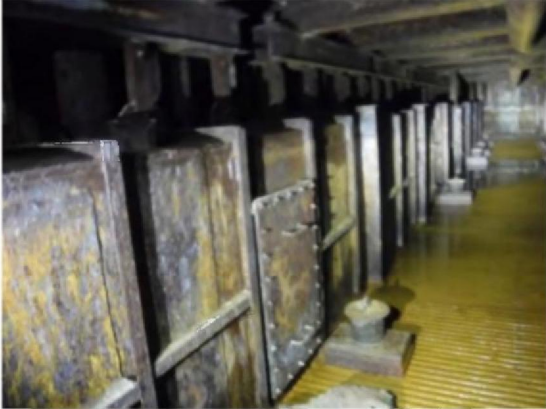
| Bronnummer | 12 |
|---|---|
| De asbestverdachte bron betreffen gasdozen welke doorvoeringen met koorden bevatten en (door de hoge temperaturen) Cristobaliet. De dozen bevinden zich op niveau 75000+ (locatie op plattegrond met omkadering aangegeven). De hoeveelheid in de secundaire OVO betreft 74 dozen en in de tertiaire OVO 48 dozen met koorden in de doorvoeringen. Informatie betreffende de asbestverdachte bron is op locatie verstrekt door ENGIE. | |
| <div> </div> <div> Foto 83 Foto voor bron gasdozen </div> <div> </div> <div> Foto 84 Foto voor bron gasdozen </div> <div> Foto 85 Foto voor bron gasdozen </div> <div> Foto 86 Foto voor bron gasdozen </div> | |

| Foto 87 Foto voor bron gasdozen | |

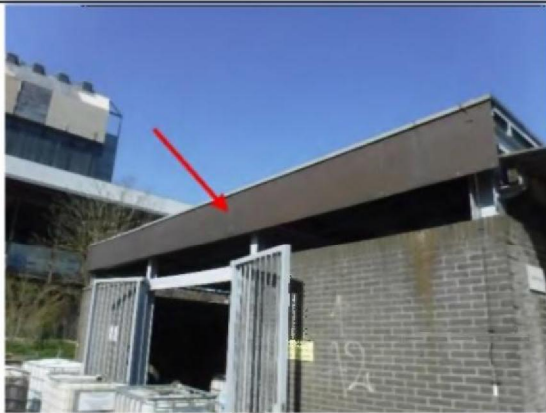
De bron betreft plaatmateriaal toegepast als boeiboorden aan 3 zijden met een hoogte van circa 50 centimeter.

Foto 88 | Foto voor bron plaatmateriaal

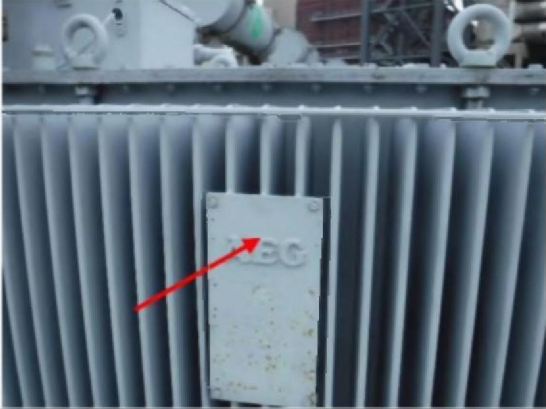
| Foto 90 Foto voor bron pakking trafo | |

| <b>Bron</b> | pakking trafo |
| <b>Betreft:</b> | Asbesthoudend |
| <b>Analyseresultaten</b> | M12: 30-60% Chrysotiel<br>M13: 30-60% Chrysotiel |
| <b>Hoedanigheid</b> | Niet beschadigd |
| <b>Risicoklasse</b> | 1 |
| De bron betreft de pakkingen aan de bovenzijde van de transformatoren van AEG. | |

| <b>Verwijderingsmethode</b> | In het geheel inpakken en verwijderen |
| <b>Urgentie:</b> | Saneren bij renovatie/sloop |

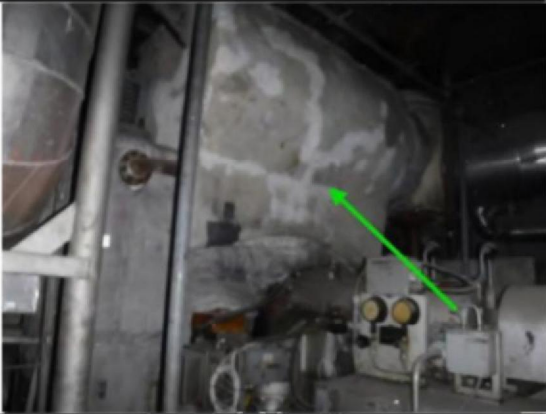
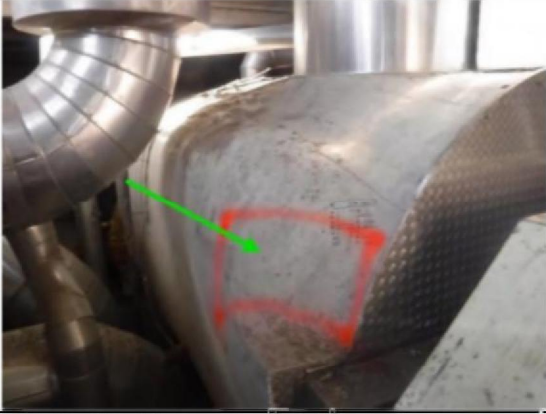
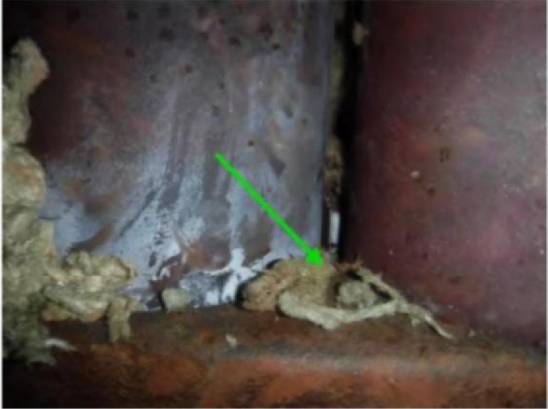
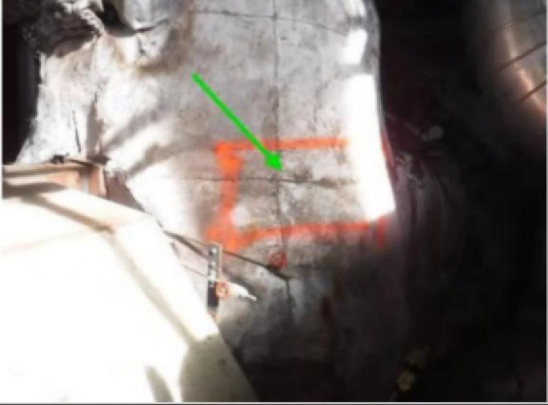
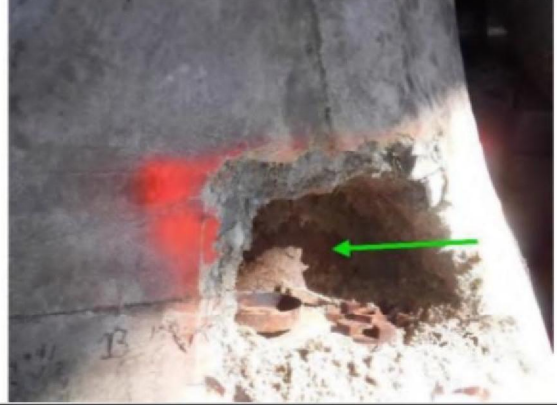
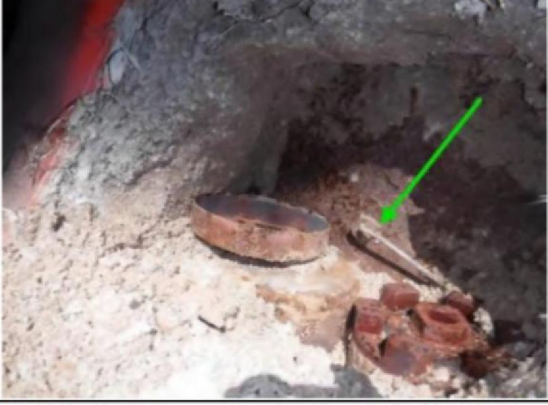
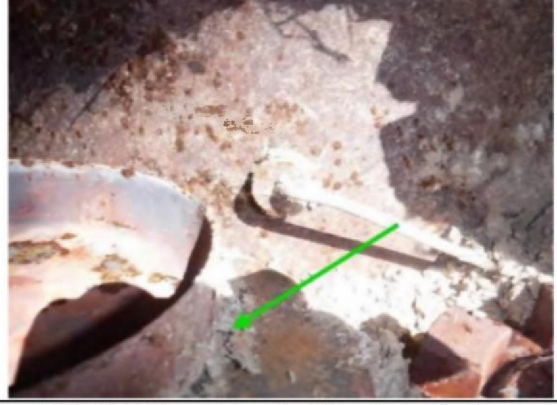
| <b>Bron</b> | isolatiemateriaal turbines |
| <b>Analyseresultaten</b> | Minerale vezels aangetroffen 2019.017075.1 en geen asbest aangetroffen 2020.005951.1 |
| <b>Hoedanigheid</b> | Licht beschadigd en licht verweerd |
| <p>De bron betreft diverse isolatiematerialen rondom de hulpturbine en hogedrukturbine. Op basis van diverse monsternames bij de turbines (geanalyseerd onder SEM conform NEN-ISO 14966 en NEN-ISO 16000-27) en monsters van restanten onder de hogedrukturbines (geanalyseerd onder SEM conform NEN-ISO 16000-27) is naar voren gekomen dat deze geen asbest bevatten, maar wel minerale vezels. Wegens de aanwezigheid van de minerale vezels dienen deze isolatiematerialen onder voorwaarden verwijderd te worden.</p> <p>LET OP! geen asbest symbolen gebruiken op zakken e.d. bij de verwijdering. Er is geen SMA-rt opgemaakt.</p> | |

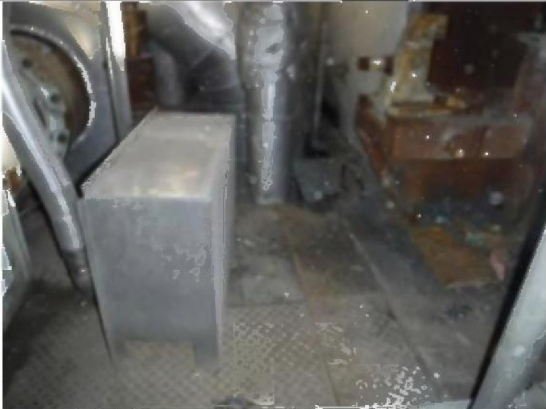
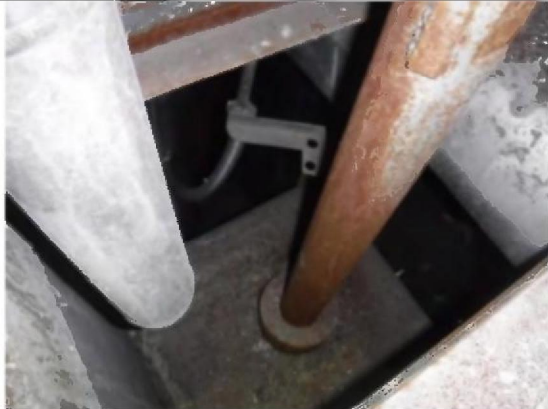
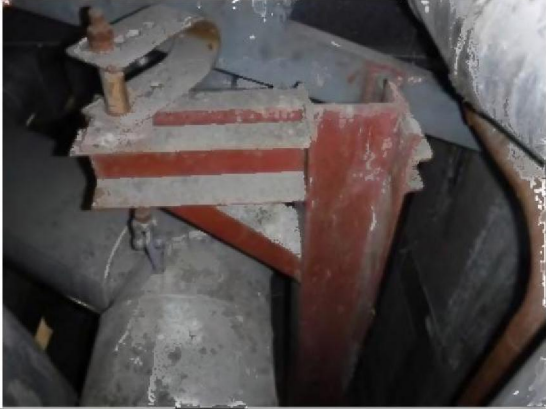
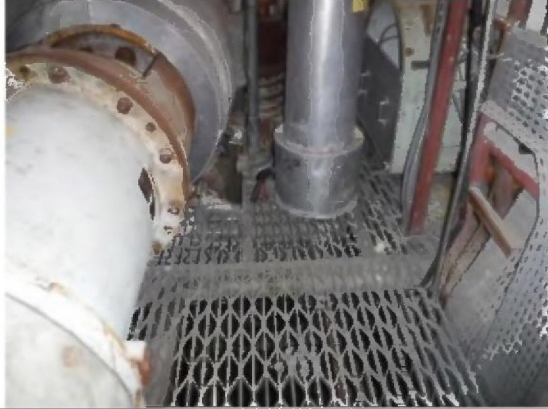
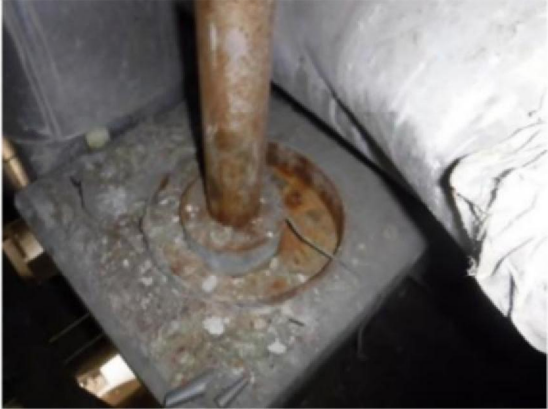
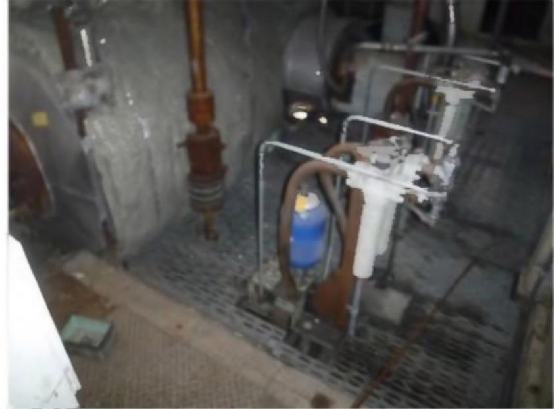
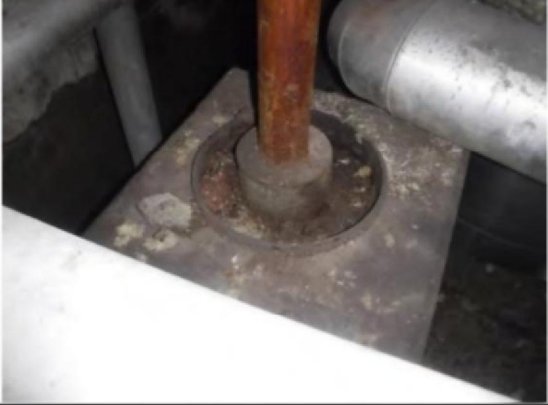
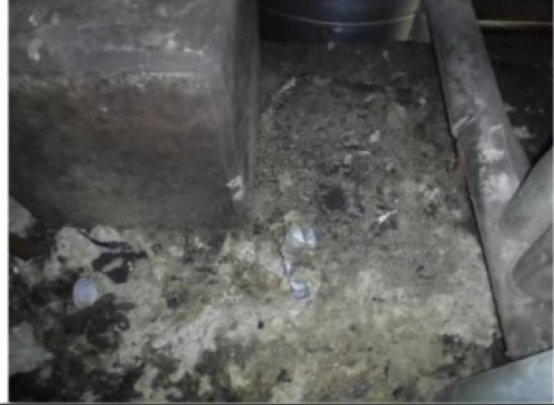
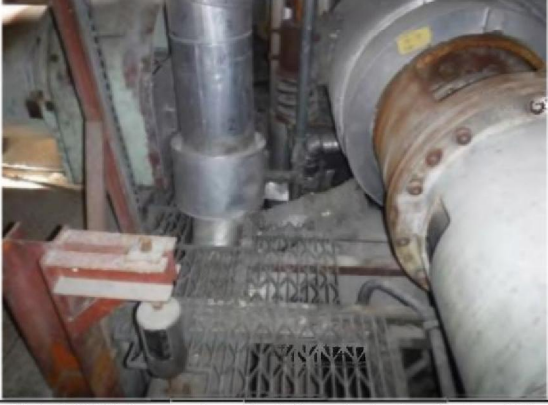
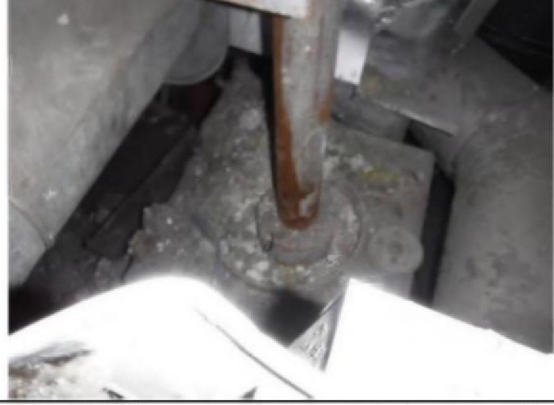
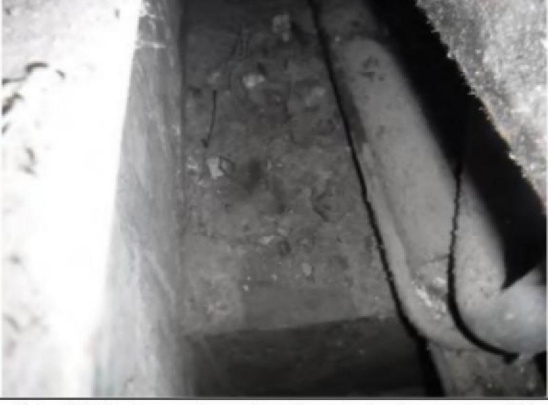
| Bronnummer | 10 |
|---|---|
| Bron | isolatiemateriaal restanten |
| Analyseresultaten | Minerale vezels aangetroffen 2019.017075.1 en geen asbest aangetroffen 2020.005951.1 |
| Hoedanigheid | Licht beschadigd en licht verveerd |
| De bron betreft restanten isolatiemateriaal afkomstig van in het verleden uitgevoerde verwijderingswerkzaamheden bij onderhoud aan de hogedrukturbine. Op basis van monsternamen (geanalyseerd onder SEM conform NEN-ISO 16000-27) is naar voren gekomen dat deze geen asbest bevatten, maar wel minerale vezels. Wegens de aanwezigheid van de minerale vezels dienen deze isolatiematerialen onder voorwaarden verwijderd te worden. | |

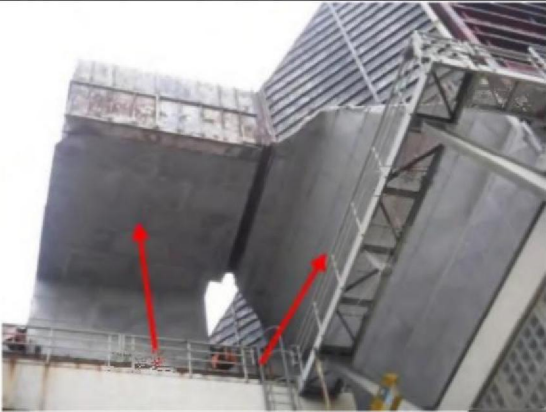
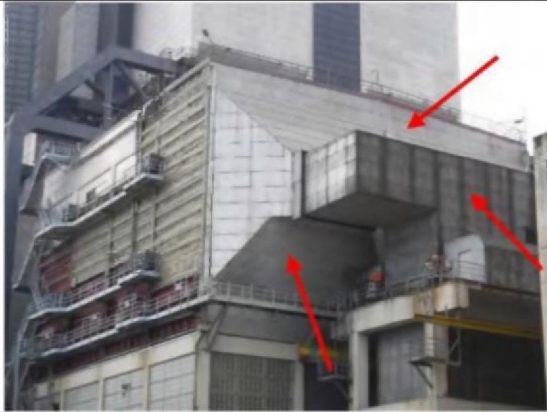
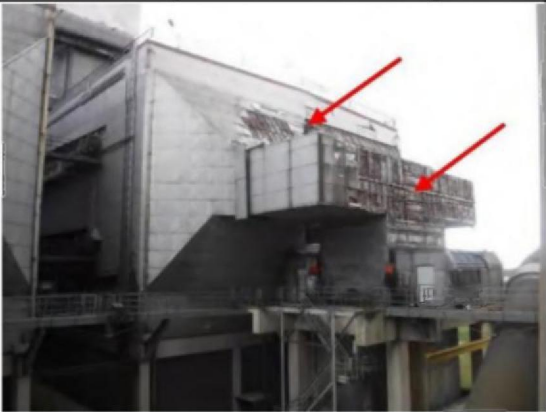
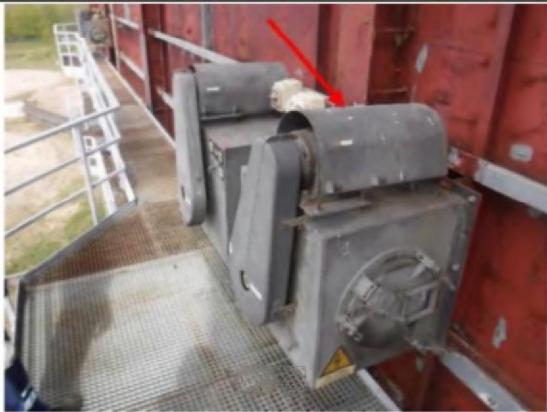
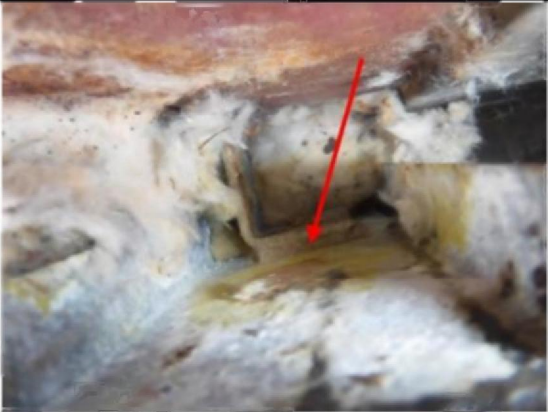
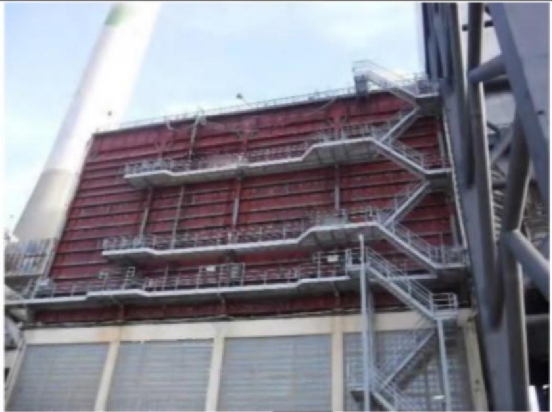
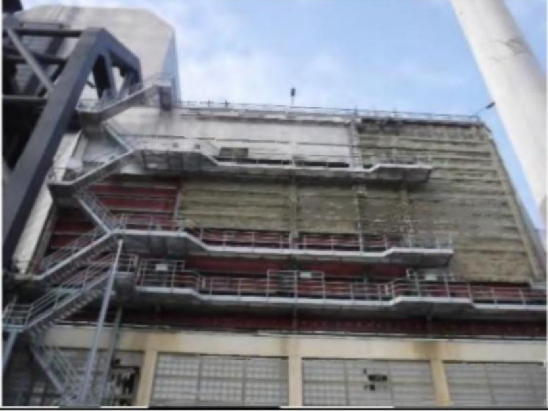
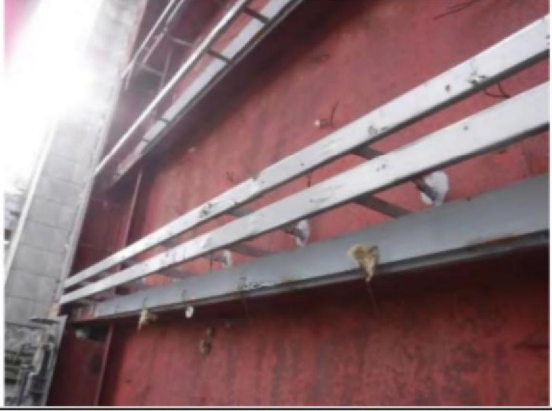
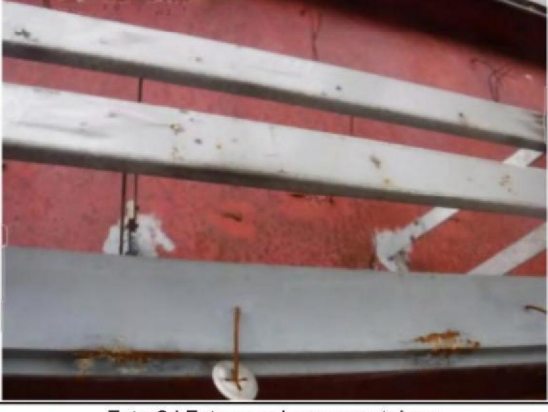
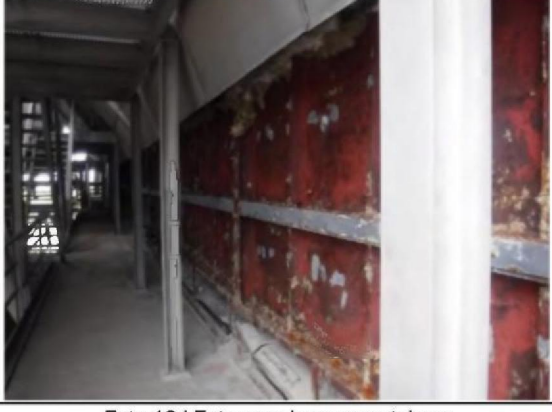
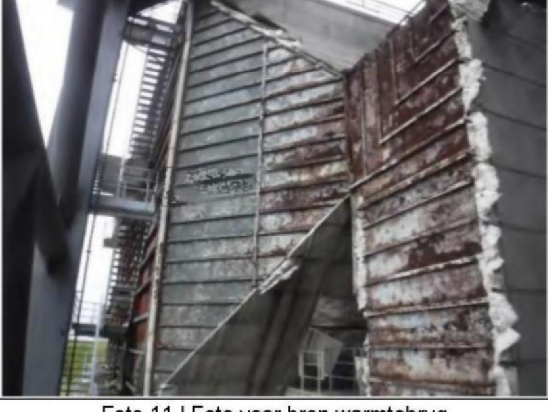
| <p>De bron betreft warmtebruggen tussen de afstandhouders en montagebeugels waar de aluminium casing op is gemonteerd. Sanering van de warmtebruggen kan onder voorwaarden geschieden in risicoklasse 1 waarbij aanvullende maatregelen gehanteerd dienen te worden zoals door ENGIE omschreven in het verwijderingsprotocol.</p> <p>Daar waar de stroken aan de binnenzijde tegen het profiel zijn genageld zijn geen warmtebruggen aanwezig. Deze profielen hebben een grijze afwerking en zijn duidelijk te onderscheiden van de profielen waar wel de asbesthoudende warmtebruggen aanwezig zijn, deze profielen hebben een zwarte afwerking. Enkele restanten van oude profielen met asbesthoudende warmtebruggen zijn nog aanwezig tussen de aandrijvingen. Zie bijgevoegde foto's voor beeldvorming.</p> | |

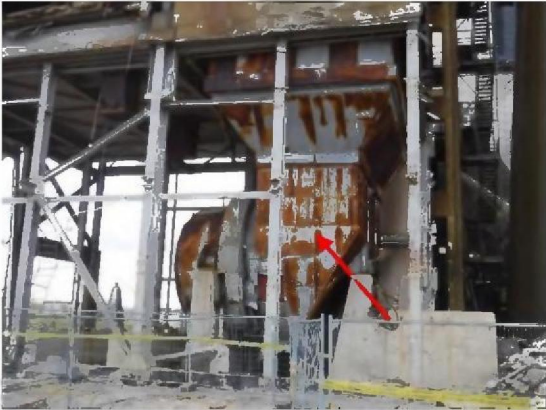
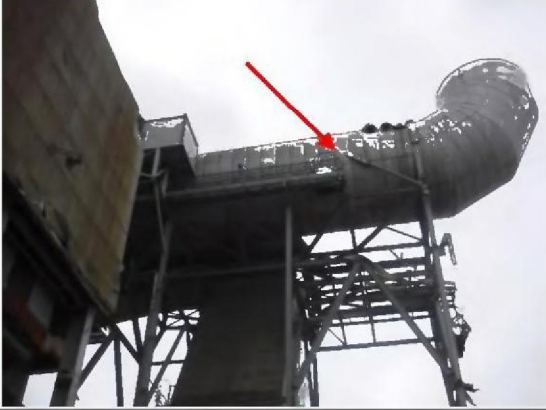
| De bron betreft warmtebruggen tussen de afstandhouders en montagebeugels waar de aluminium casing op is gemonteerd. Sanering van de warmtebruggen kan onder voorwaarden geschieden in risicoklasse 1 waarbij aanvullende maatregelen gehanteerd dienen te worden zoals door ENGIE omschreven in het verwijderingsprotocol. | |

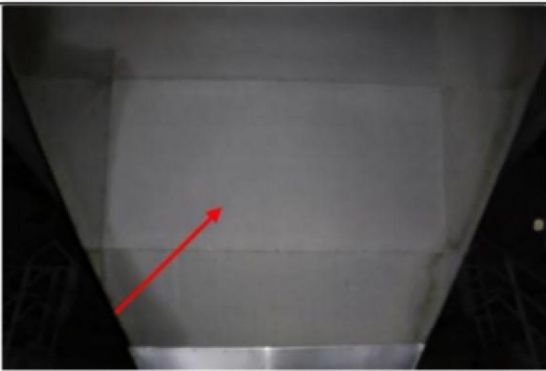
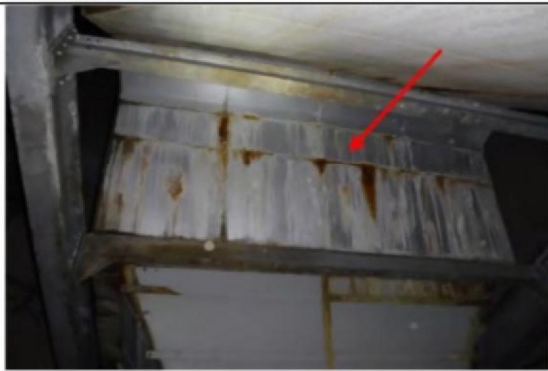
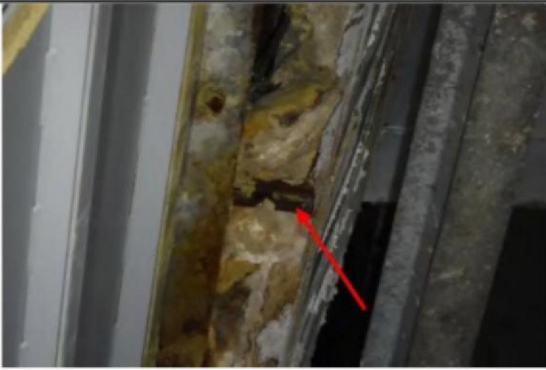
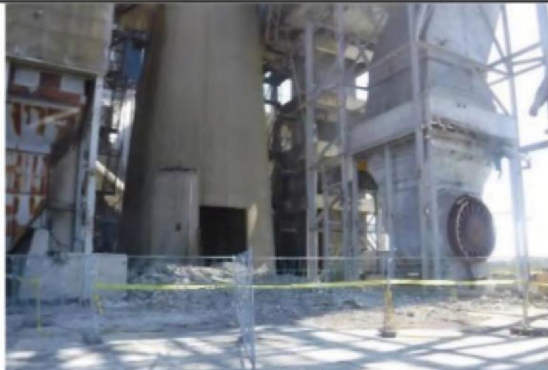
| De bron betreft warmtebruggen tussen de afstandhouders en montagebeugels waar de casing op is gemonteerd bij de rookgaskanalen in de schoorsteen. Sanering van de warmtebruggen kan onder voorwaarden geschieden in risicoklasse 1 waarbij aanvullende maatregelen gehanteerd dienen te worden zoals door ENGIE omschreven in het verwijderingsprotocol. | |

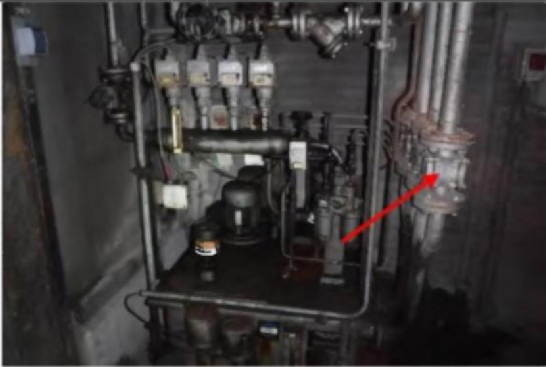
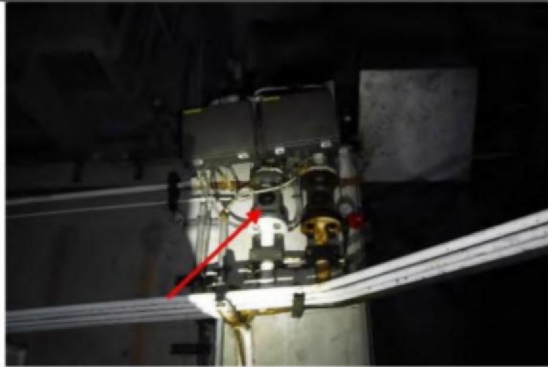
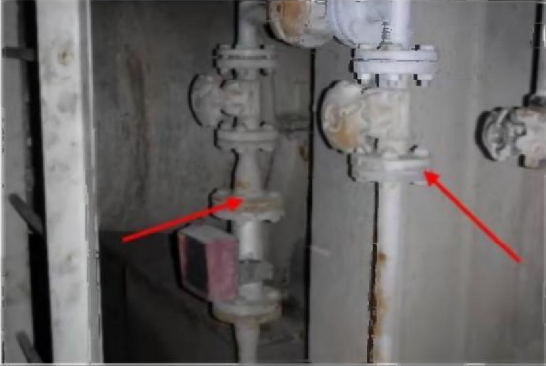
| De bron betreft stopbus- en flenspakkingen waargenomen door het gehele lot. Alle stopbus- en flenspakkingen waarvan niet eenduidig aangetoond kan worden dat deze asbestvrij zijn, worden als asbesthoudend beschouwd en dienen als zodanig gesaneerd te worden | |

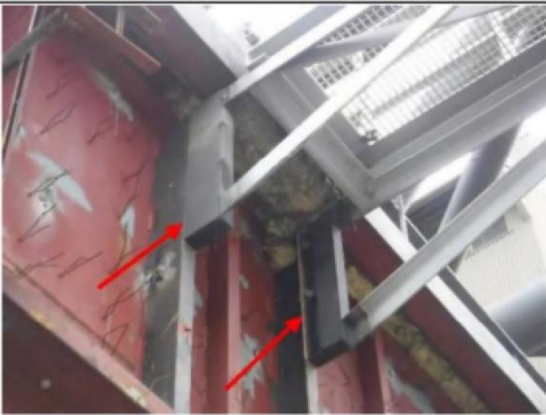
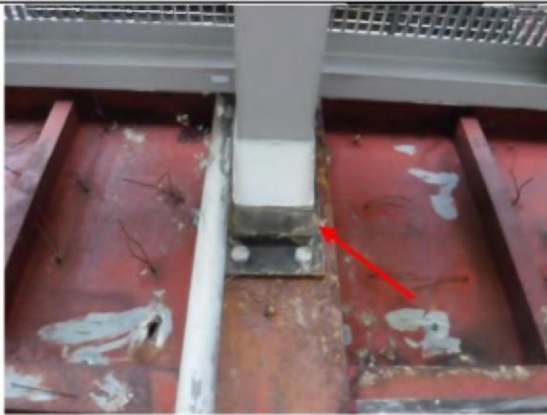
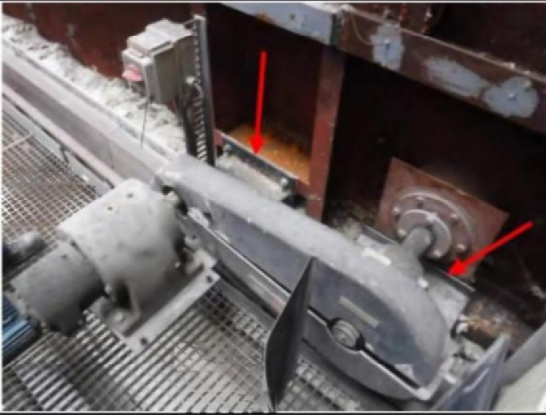
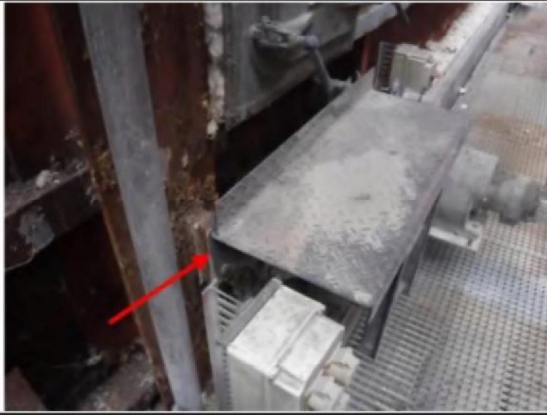
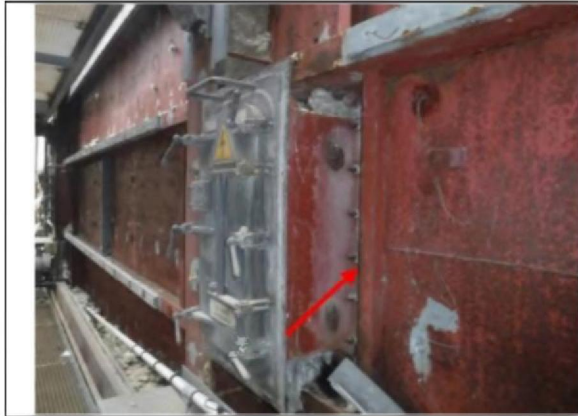
| De bron betreft pakkingen tussende de ophangpunten van de loopbruggen, de aandrijfmotoren, de bordessen en achter de luiken. | |

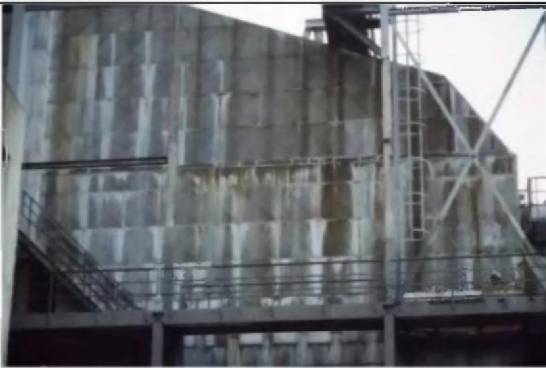
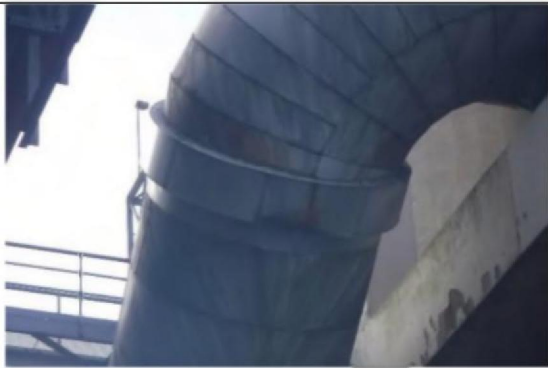
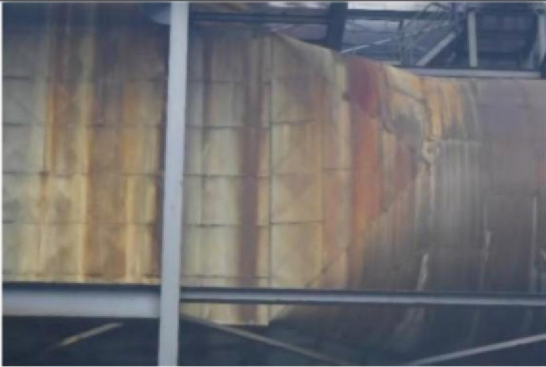
| De bron betreft textielband achter de casing van de kanalen binnen de ROI. Wegens de ongewijzigde situatie en het gevaar van loskomende beplating wordt aangaande deze toepassing verwezen naar de asbestinventarisatie van Prins Milieu Consultancy met kenmerk 17006-1 d.d. 7 maart 2017. Hierin is vermeldt dat het textielband als warmtebrug is toegepast bij de diverse kanaaldelen, maar niet consequent aanwezig is, mede door onderhoud en/of vervanging van kanaaldelen. Omdat de toepassing onder de casing aanwezig is en daardoor niet visueel waarneembaar, wordt de voorlopige hoeveelheid geraamd op circa 400 m <sup>1</sup> . De locaties op de plattegronden waar de toepassing is aangegeven, zijn mogelijke locaties op basis van hetgeen aangegeven in de rapportage van Prins. | |
