# Rapportage Asbestinventarisatie

Centrale Gelderland 13 fase 3  
Hollandiaweg 11 te Nijmegen

D200822300

## Er zijn asbesthoudende materialen aangetroffen

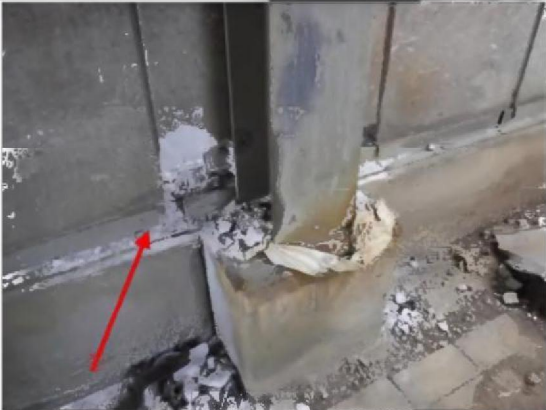
| Foto 36 Foto voor bron stelmateriaal | Foto 37 Foto voor bron stelmateriaal |

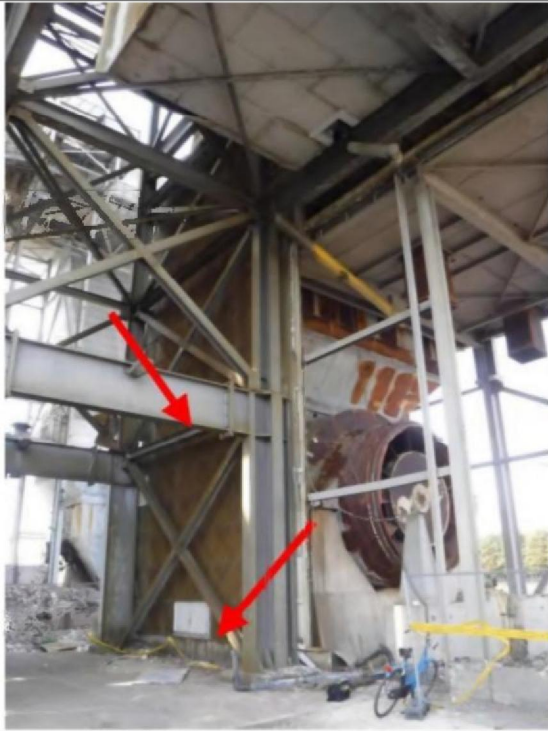
Foto 38 | Foto voor bron stelmateriaal

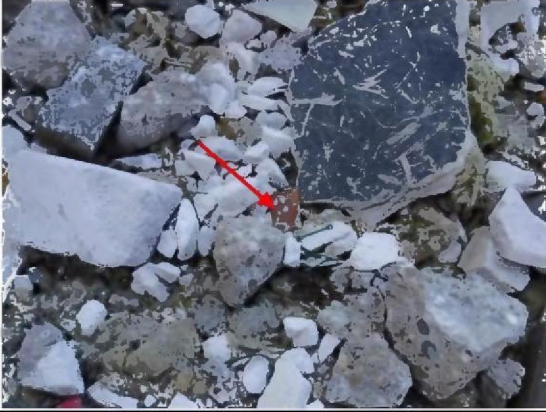
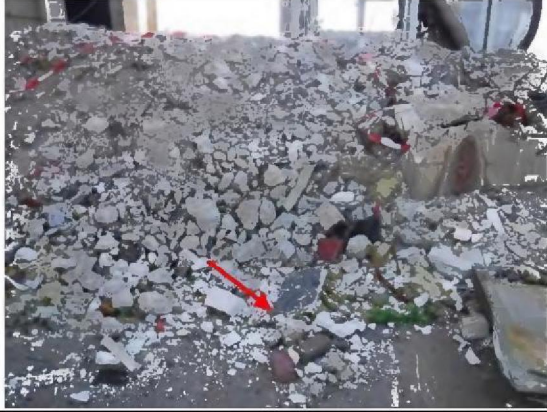
| <b>Analyseresultaten</b> | M40: 10-15% Chrysotiel<br>M41: 30-60% Chrysotiel<br>M43: 30-60% Chrysotiel<br>M44: 30-60% Chrysotiel<br>M48: 30-60% Chrysotiel<br>M49: 30-60% Chrysotiel<br>VM8: betreffen analyseresultaten van M45<br>M45: 2-5 % Chrysotiel<br>VM9: betreffen analyseresultaten van M50<br>M50: 2-5 % Chrysotiel |
| <b>Risicoklasse</b> | 2 |
| De bron betreft een gebied van circa 700 m <sup>2</sup> met daarin diverse asbesthoudende restanten in het puin van hechtgebonden en niet-hechtgebonden stroken en hechtgebonden cementplaatjes (stelmateriaal, bron 7). | |
| <div> <div>Foto 39 Foto voor bron restanten</div> <div>Foto 40 Foto voor bron restanten</div> </div> | |

| <b>Verwijderingsmethode</b> | Buitensanering |
| <b>Urgentie:</b> | Saneren bij renovatie/sloop |

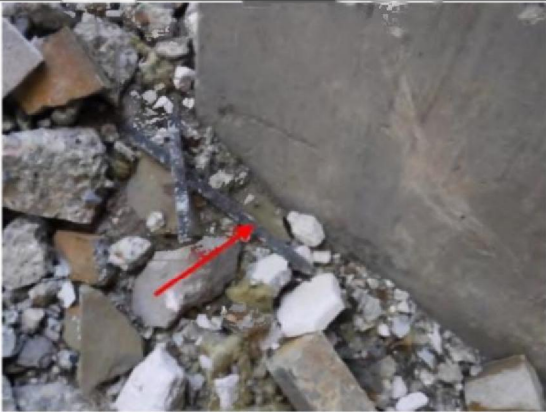
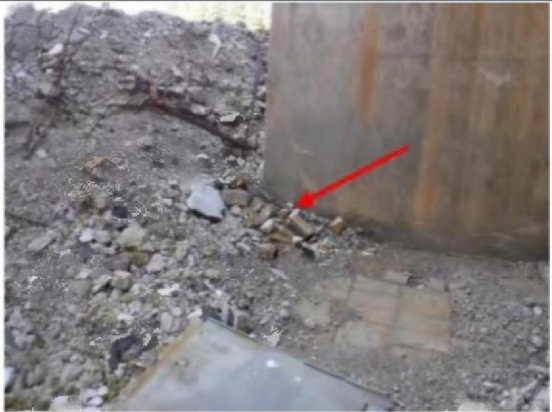
| Foto 41 Foto voor bron restanten | Foto 42 Foto voor bron restanten |

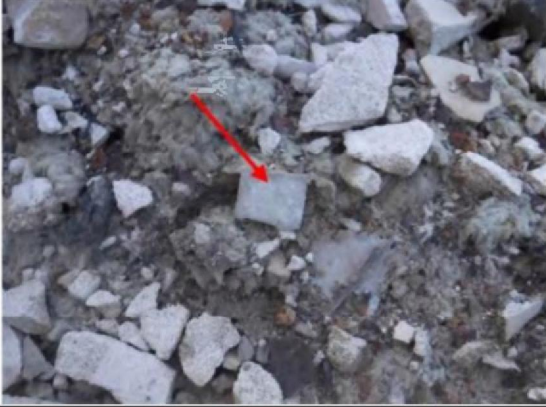
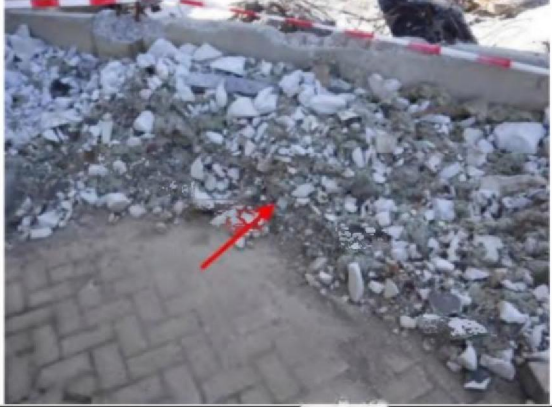
| Foto 43 Foto voor bron restanten | Foto 44 Foto voor bron restanten |

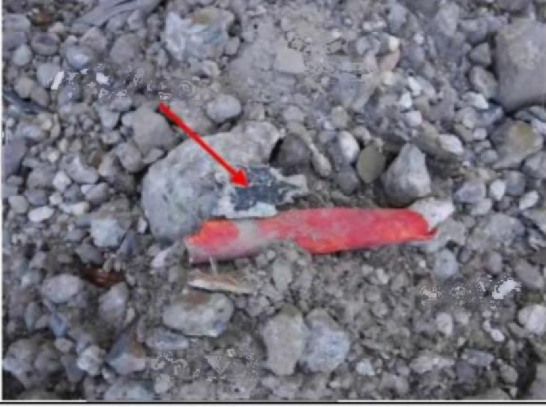
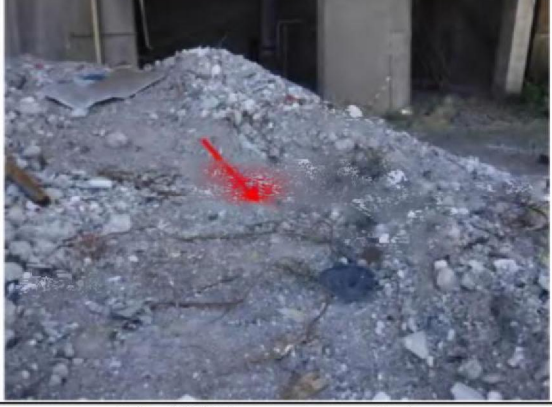
| Foto 45 Foto voor bron restanten | Foto 46 Foto voor bron restanten |

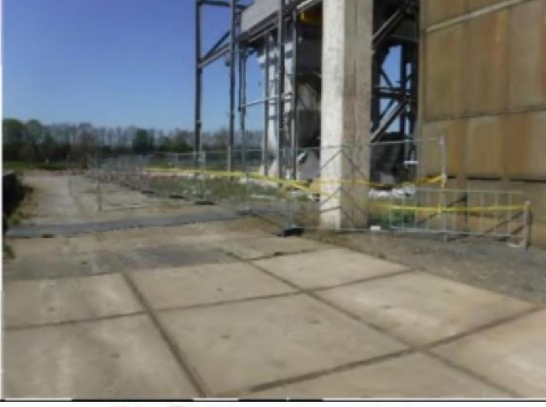
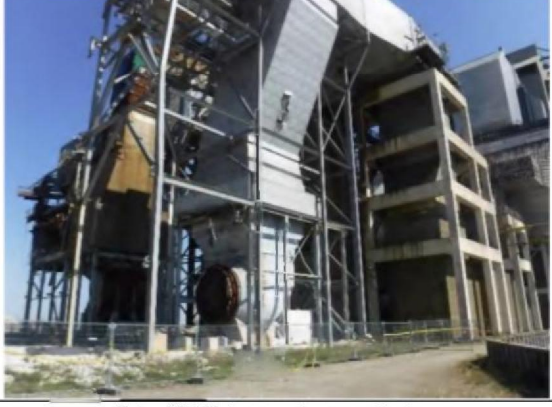
| Foto 47 Foto voor bron restanten | Foto 48 Foto voor bron restanten |
