## Asbestinventarisatie

**Bedrijfsterrein van ENGIE  
aan de Hollandiaweg 11  
in Nijmegen**

Projectnummer: 17006-1

Datum: 7 maart 2017

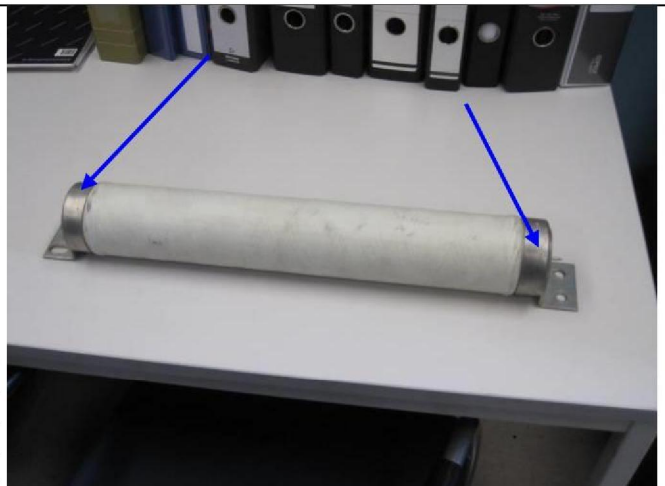
| Opmerkingen | <p>Het betreft afdichtingen aan de kopse kanten onder de metalen ring van de zekeringen. Op de onderstaande locaties zijn mogelijk nog drie van dergelijke zekeringen per kast aanwezig:</p> <ul style="list-style-type: none"> <li>• kolenpark - circa 12 kasten;</li> <li>• boven compressorgebouw - circa 10 kasten;</li> </ul> |

| | • schakelruimten in CG13 – circa 18 kasten |

| Saneringswerkwijze | Binnensanering |

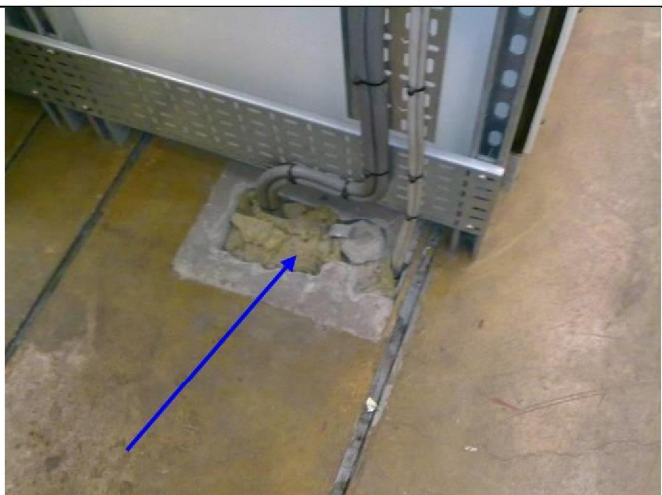
| Opmerkingen | Het bemonsterde materiaal betrof de afsmeerlaag op afdichtingen rondom kabeldoorvoeren. De brandwerende laag bestaat uit steenwol met daarop een witte afsmeerlaag. Deze brandwering is vanaf de realisatie van CG13 waarschijnlijk al verscheidene malen vernieuwd en/of vervangen. Deze monstername betreft in elk geval ouder materiaal afkomstig uit de afdichtingen van de reserve- sparings in de betonvloer. De herkomst van het materiaalmonster is terug te vinden op de tekening in bijlage B-2. |

| Omschrijving materiaal | Witte afsmeerlaag |

| Saneringswerkwijze | Nvt |

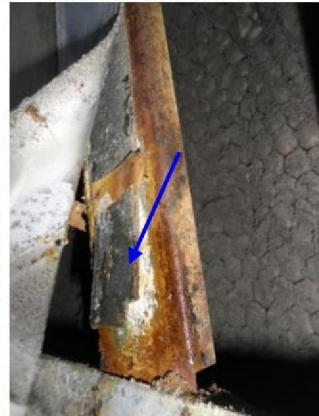
| Locatie materiaalmonster/<br>plaats van aantreffen | Op de verticale<br>bevestigingsstrips achter de<br>metalen skin-casing van<br>kanalen van de<br>Rookgasontzwavelings-<br>installatie (ROI), gebouw<br>15 | | |
| Functie | Warmtebrug | | |
| Soort(en) asbest | Chrysotiel | | |
