## Asbestinventarisatie

**Bedrijfsterrein van ENGIE  
aan de Hollandiaweg 11  
in Nijmegen**

Projectnummer: 17006-1

Datum: 23 februari 2017

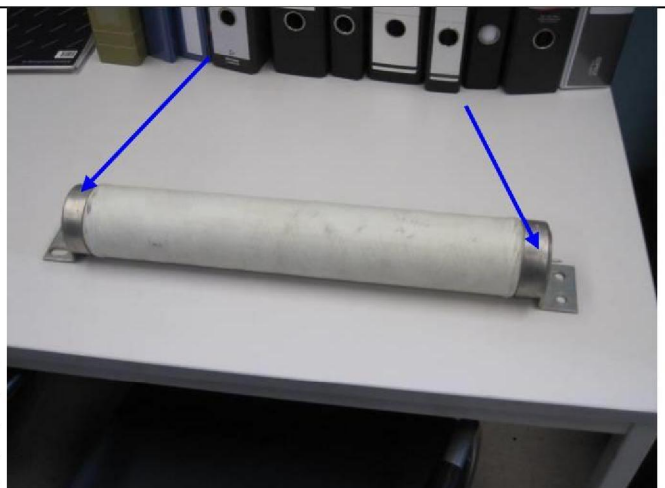
| Opmerkingen | <p>Het betreft afdichtingen aan de kopse kanten onder de metalen ring van de zekeringen. Op de onderstaande locaties zijn mogelijk nog drie van dergelijke zekeringen per kast aanwezig:</p> <ul style="list-style-type: none"> <li>• kolenpark - circa 12 kasten;</li> <li>• boven compressorgebouw - circa 10 kasten;</li> </ul> |

| | • schakelruimten in CG13 – circa 18 kasten |

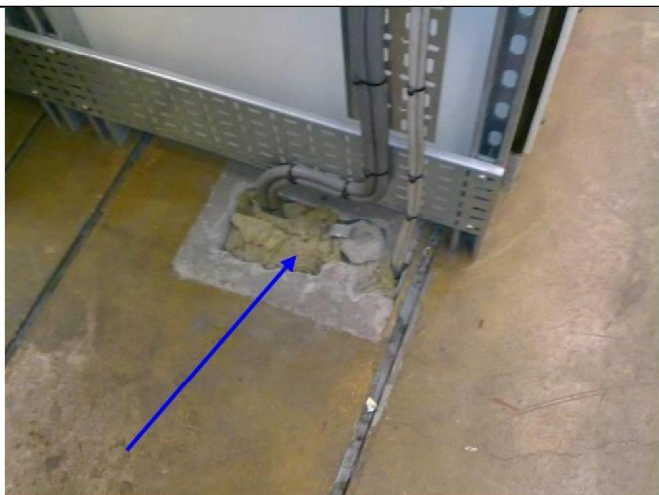
| Opmerkingen | Het bemonsterde materiaal betrof de afsmeerlaag op afdichtingen rondom kabeldoorvoeren. De brandwerende laag bestaat uit steenwol met daarop een witte afsmeerlaag. Deze brandwering is vanaf de realisatie van CG13 waarschijnlijk al verscheidene malen vernieuwd en/of vervangen. Deze monsternamen betreffen in elk geval ouder materiaal afkomstig uit de afdichtingen van de reserve- sparings in de betonvloer. De herkomst van het materiaalmonster is terug te vinden op de tekening in bijlage B-2. |

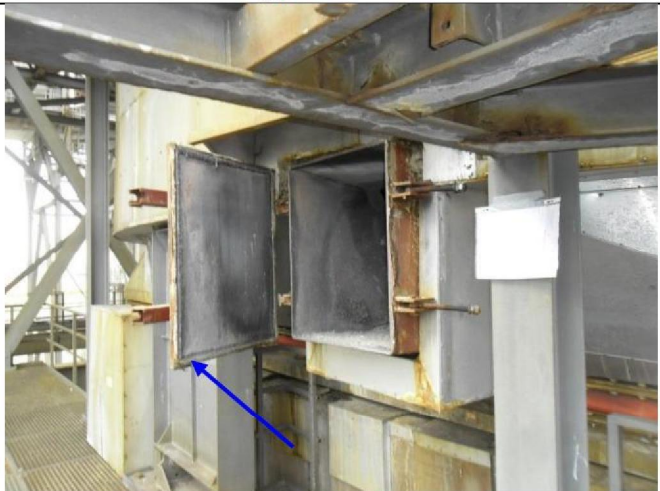
| Opmerkingen | Op basis van visuele waarnemingen was niet echt sprake van asbestverdacht materiaal. Ook de medewerker van GDF SUEZ met asbest in zijn takenpakket gaf aan dat de afdichtingskoorden van deze deuren al vaak zijn vernieuwd. |
