**Onderwerp:** RE: FGD Information

## Summary Finding Chrom 6+ Steelstructures FGD G13

## De ROI

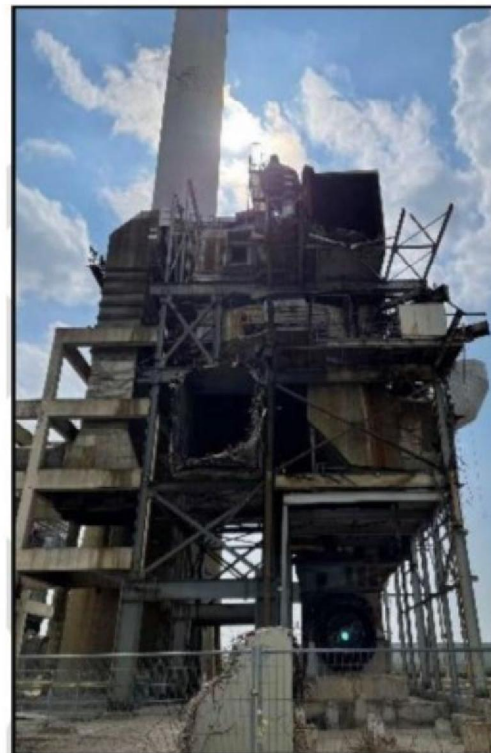
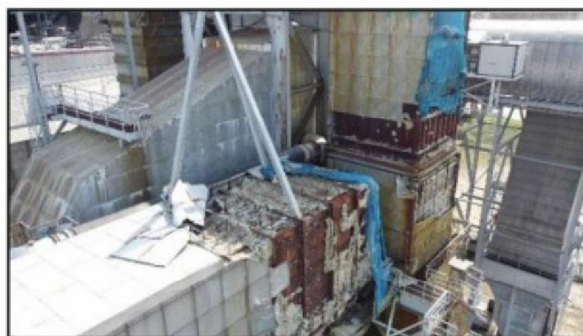
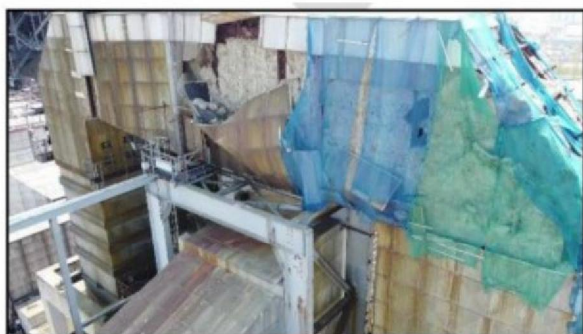
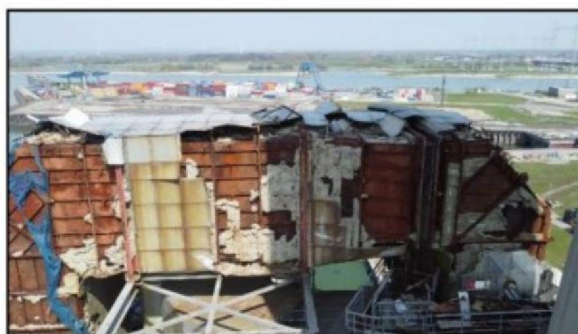
Na beoordeling van de constructie heeft B&M, op basis van ervaring, en in overeenstemming met de Nederlandse wetgeving, een methode ontwikkeld om de constructie veilig naar beneden te halen en vervolgens het asbest te verwijderen terwijl de constructie op begane grond niveau wordt verwerkt.

Het is daarom absoluut noodzakelijk dat de ROI met voorrang wordt verwijderd om verdere aantasting van de constructie en het inherente risico voor het personeel van het project en het milieu te voorkomen.

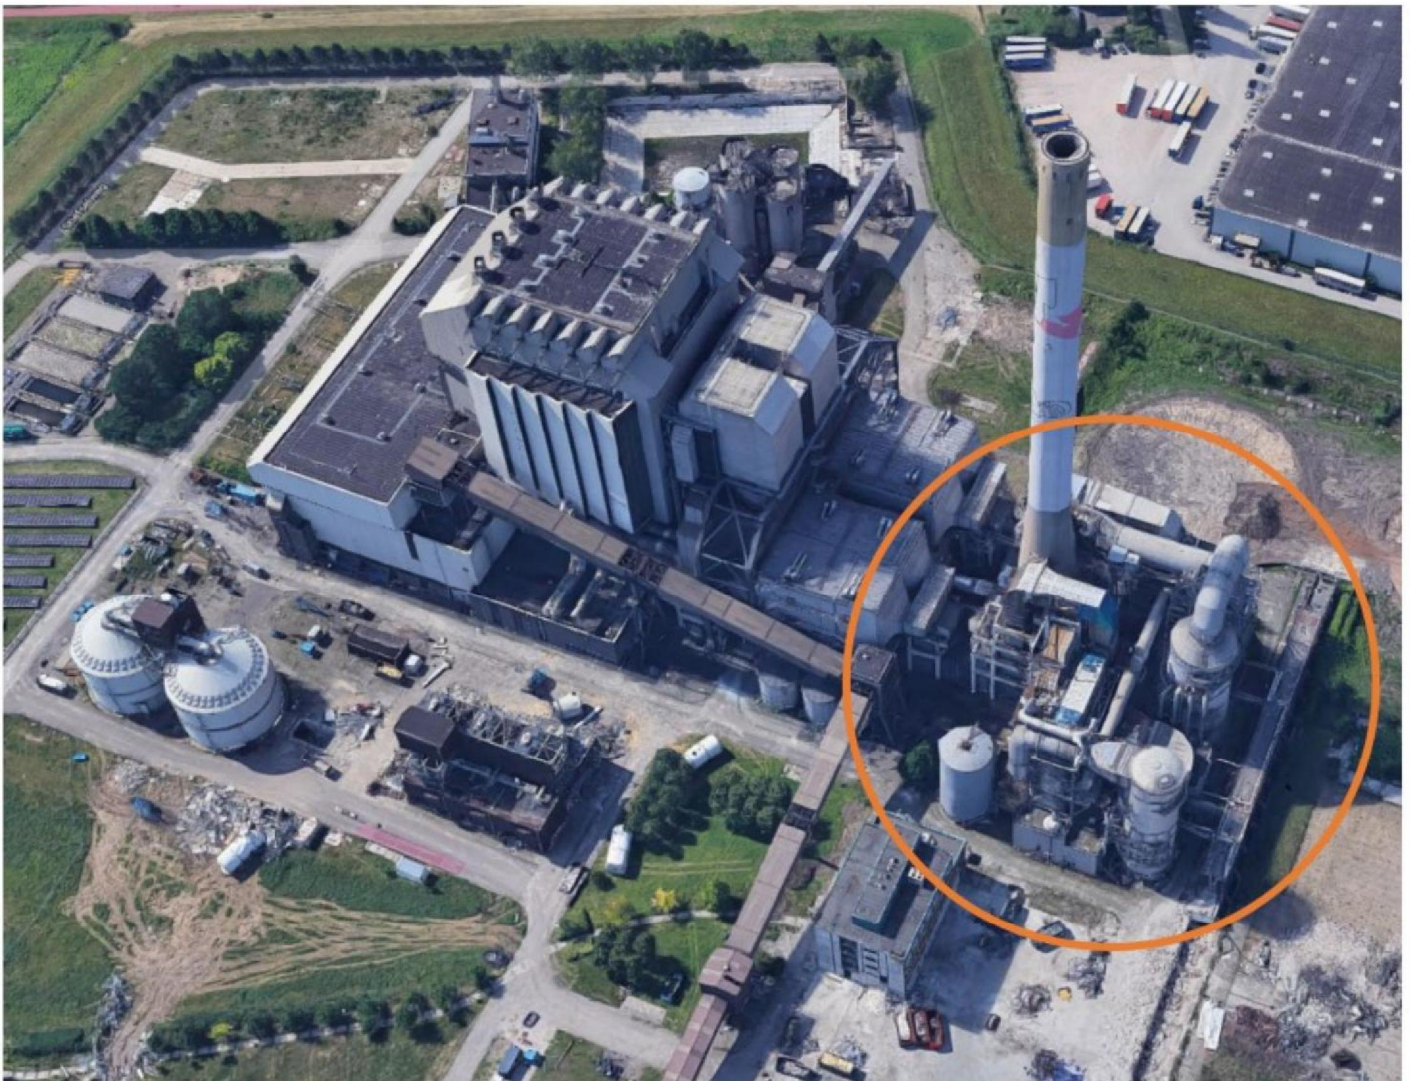
Situatie locatie. De oranje cirkel geeft de locatie van de ROI aan.

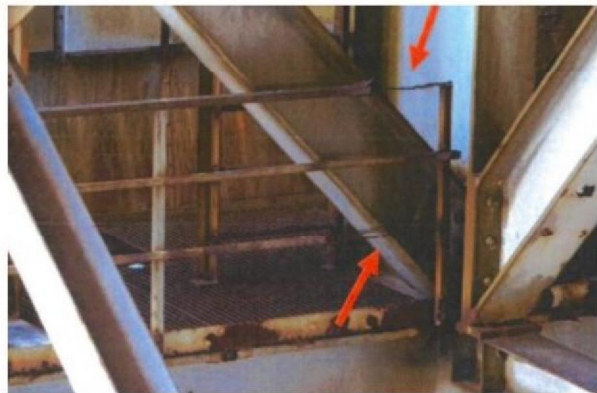
De belangrijkste visueel waarneembare schades zijn loshangende constructiedelen, waaronder veel losse beplating. Als er werkzaamheden aan de ROI moeten plaatsvinden dan kan men door loskomende delen worden getroffen. Ook zijn, vermoedelijk door de zwavelige dampen, delen van de constructie ernstig gecorrodeerd. Op sommige plaatsen is de constructie zichtbaar weggeroest. In het rapport van Contain wordt dit ondersteunt met foto's. Op de foto hiernaast, die is overgenomen uit het rapport van Contain is bijvoorbeeld zichtbaar dat leuningwerk volledig is doorgeroest. Hoewel deze foto waarschijnlijk de meest worst case situatie representeert geeft het wel een indicatie van de onveilige situaties die zich ook op andere plaatsen op de ROI kunnen voordoen. De sterke corrosie maakt de installatie onveilig te betreden omdat constructiesterken vanwege de corrosie zijn afgenomen.
