ADVIES

Datum advies :15 februari 2022
Aanvrager : 5.1.2e
Beoordeeld door : 5.1.2e
Locatie :stort Doonweg te Eerbeek
Zaaknummer ODRA :ODRA21CU03921

Betrokken adviesbureau :Milon
Soort onderzoek :Jaarrapportage 2021
Kenmerk adviesbureau :20211344
Datum rapportage :19 januari 2022

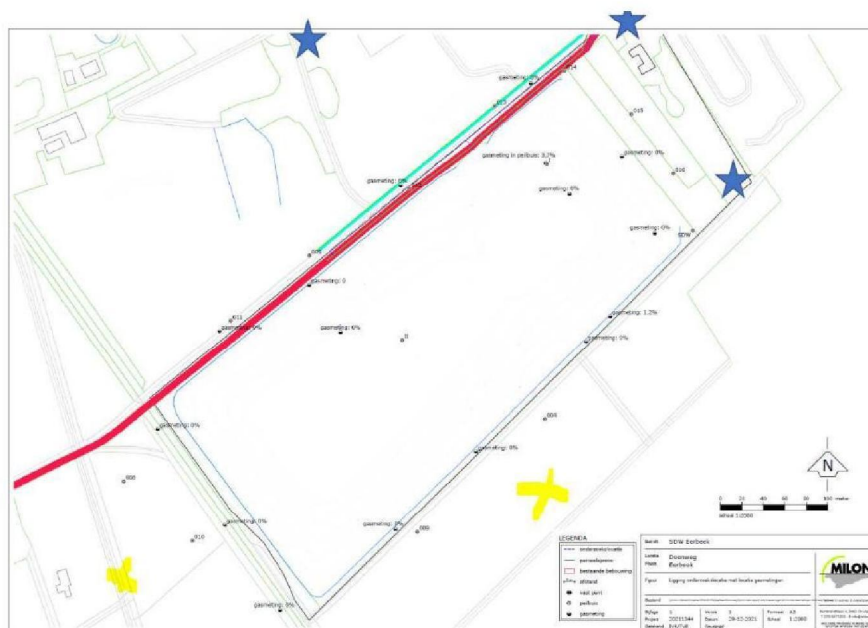
Ook halverwege de taluds treedt op verschillende plekken (wit) water uit de LD-staalslakken. Ook de uittreding van water zal nader beschouwt moeten worden.

Voor wat betreft de voorgestelde aanvullende peilbuizen, wij kunnen instemmen met dit voorstel onder de aanvullende voorwaarde dat de filterstelling conform reeds geplaatste filters moet plaatsvinden. Om uit de discussie over de nulsituatie voorafgaand aan het aanbrengen van LD-staalslakken te komen, moeten naast de voorgestelde peilbuizen twee extra peilbuizen met 2 filterstellingen te worden geplaatst (zie locatie geel kruis aangegeven in onderstaande figuur). Met deze extra peilbuizen krijgen we rondom de locatie een beeld van de kwaliteit en zal mogelijk blijken of en welke peilbuizen mogelijk beïnvloed zijn in het verleden door wisselende stromingsrichtingen. Hierdoor komt ook inzicht in de mate van verspreiding.
