Stortplaats Doonweg

Voornemen last onder dwangsom en beoordeling jaarrapportage 2021

Beoordeling monitoring jaarrapportage 2021

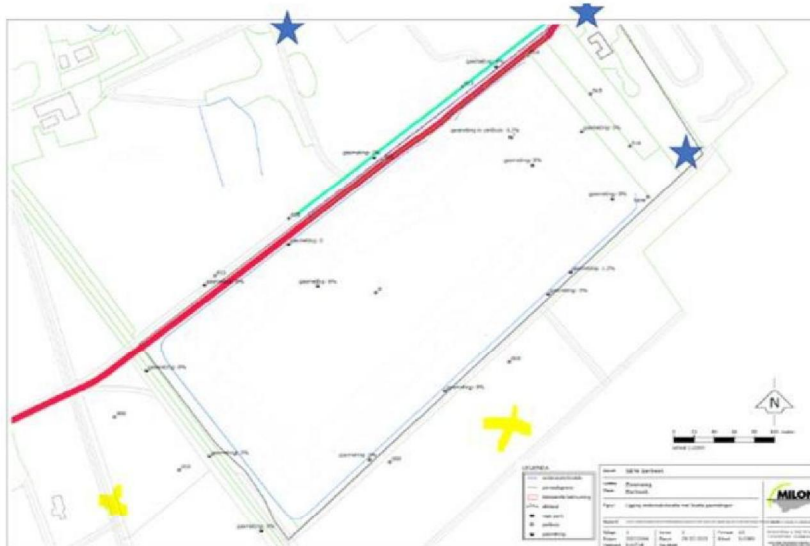
- In de ringsloot is een witte neerslag (kalkaanslag) aangetroffen, die is afgevoerd. Het is echter niet bekend onder welke omstandigheden deze laag is verwijderd, hoeveel en of deze laag naar een erkende verwerker is afgevoerd. Daarnaast is niet aangegeven of er bij het opschonen van de ringsloot nog lekkages zijn geconstateerd. Deze gegevens moeten alsnog worden overlegd en dit geldt ook voor toekomstige verwijderingen.

- Halverwege de taluds treedt op verschillende plekken (wit) water uit de LD-staalslakken. Ook de uittreding van water zal nader beschouwd moeten worden.
