# Verkenningssrapportage traject 87 Vanaf N784 (Arnhem) tot en met A348 (Velp)

Planjaar 2024

Versie : 0.2  
Status : definitief  
Datum : 23-1-2023  
Afdeling : Uitvoering Werken  
Auteur : 5.1.2e en 5.1.2e

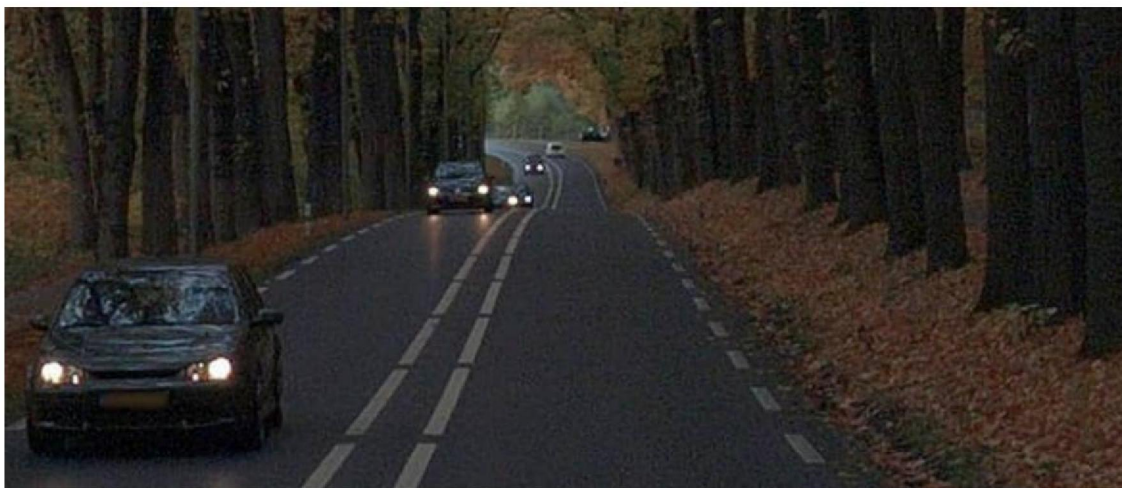
### 87.161 Km. 11.4 – 12.0 Waterhuishouding

Huidige molgoot lijkt geen functie te hebben, wegwater kan gewoon de berm in.

Optie 1 meenemen in de trajectaanpak.

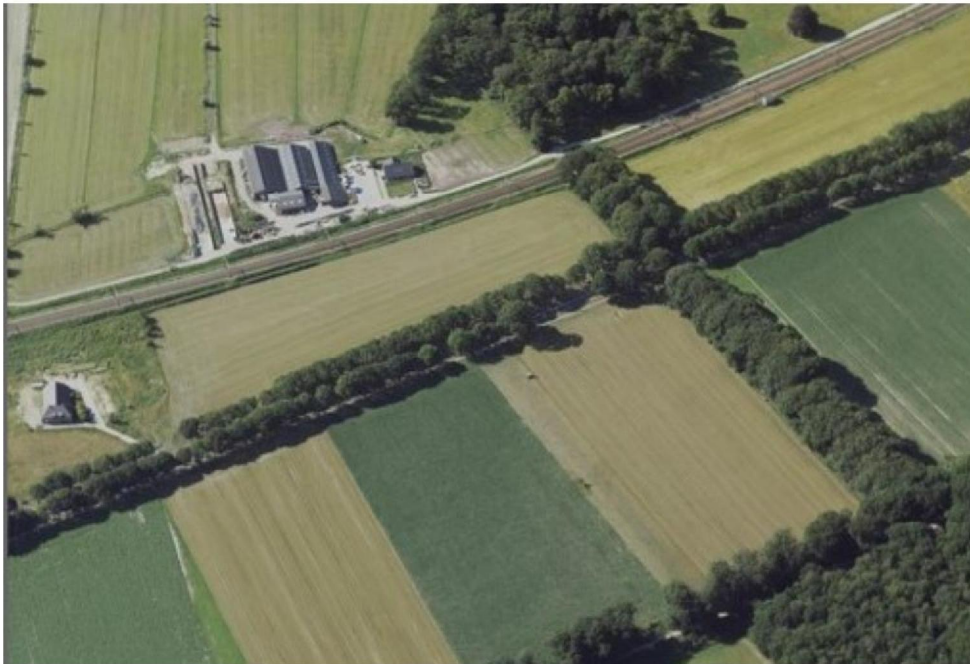
## 87.163 Waterhuishouding km. 15.27 – 16.30

Het gebied ten noorden van de N785 is in eigendom van het Gelders Landschap. De oorzaak van de Wateroverlast op de N785 ontstaat bij langdurige regenval of bij korte heftige buiten. Uit de stresstest van het gebied blijkt dat er onvoldoende afvoerende capaciteit is en de weg en fietspaden als een soort dijklichaam een barrière vormt tussen het lager gelegen gebied aan de zuidzijde en het hoger gelegen noordelijke gebied. Op het laagste deel van de weg stroomt het water de rijbaan op en zorgt daarbij voor verkeersonveiligheid. Er hebben de afgelopen jaren hierdoor al herhaaldelijk ernstige ongelukken plaatsgevonden. De kans op herhaling is dan ook groot en zal opgelost moeten worden.

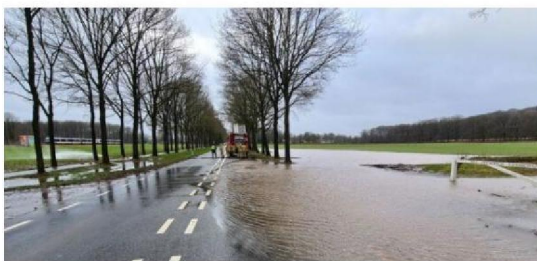
Ter hoogte van de toegangsweg (km. 15.62) bevindt zich in de N785 een deuk in het lengteprofiel waar al het water van het gebied heen stroomt. (zie foto hieronder)

*Situatie wateroverlast 22-02-2021*

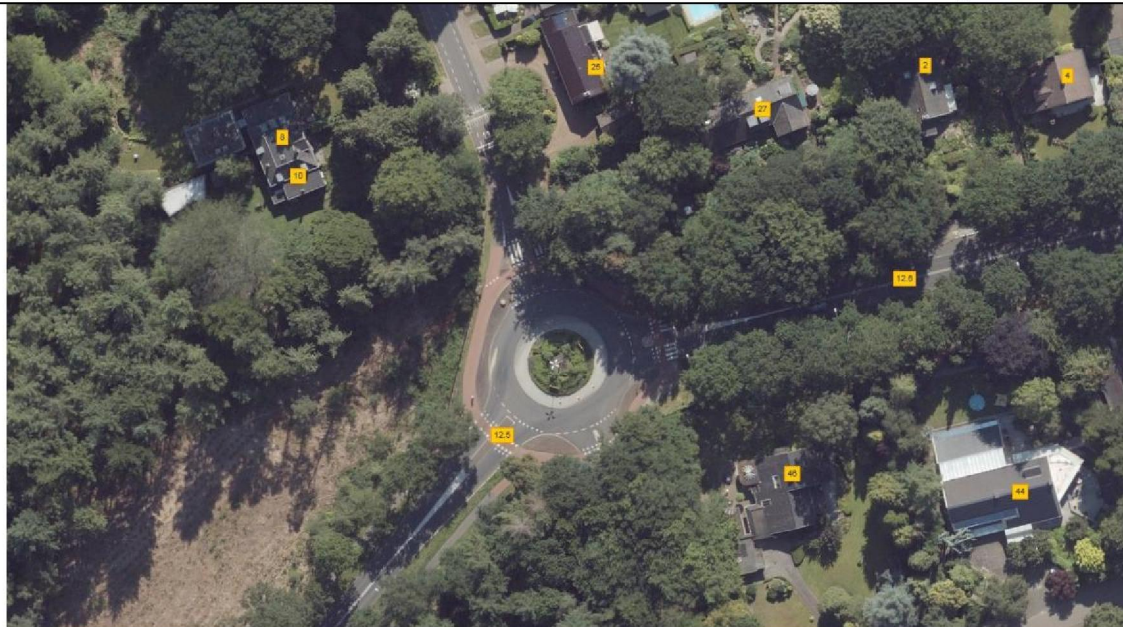
**87.22-01 km. 10,277** Kapot gereden bermen in bocht

**87.22-02 km. 10.40** NBD bewegwijzering binnen obstakelvrije zone

Onderzoek of bewegwijzering een reëel gevaar vormt voor het verkeer en er aanpassingen noodzakelijk zijn om de verkeersveiligheid te vergroten.

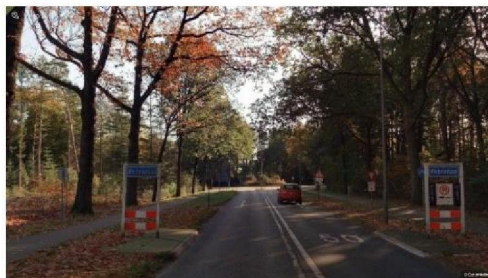
**87.22-03 km. 10.60 -10.70**

Parkeerhavens aanwezig onderzoeken of parkeerhavens gehandhaafd moeten worden of kunnen worden verwijderd in het kader van operatie “steenbreek”

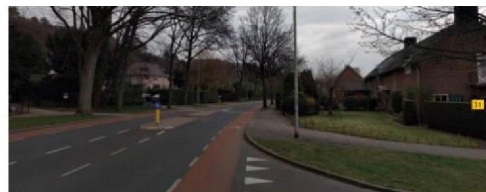
*Hogeweg zicht oostzijde*

Het zicht vanuit de Hogeweg in westelijke richting wordt beperkt door de haag en de bomenlaan.  
In oostelijke richting is er voldoende zicht.

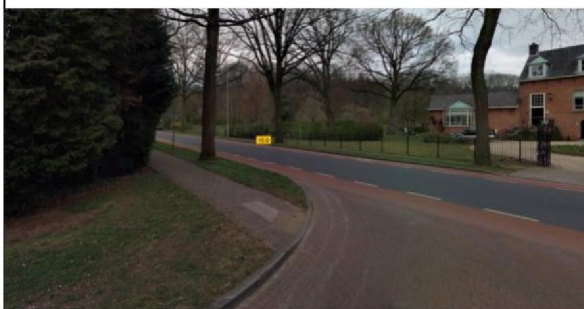
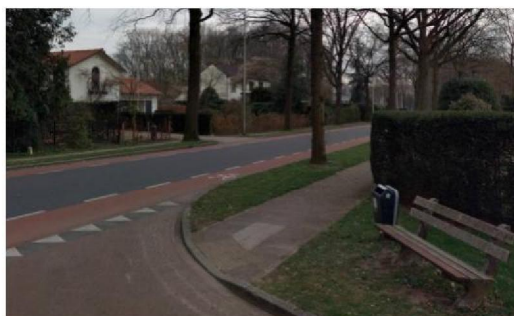
#### **87-23-06 km. 15.02 Jan Steenlaan**

*Jan Steenlaan zicht oostzijde*

Het zicht vanuit de Jan Steenlaan wordt beperkt door de haag en de bomenlaan

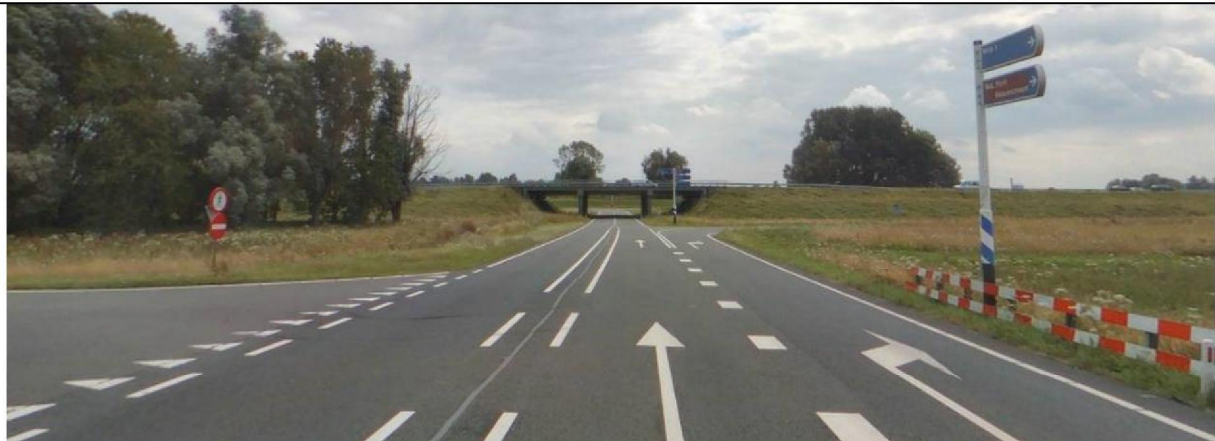
**87-24-01 km. 15.29** Obstakels in de vorm van schampblok in binnenbocht aanwezig

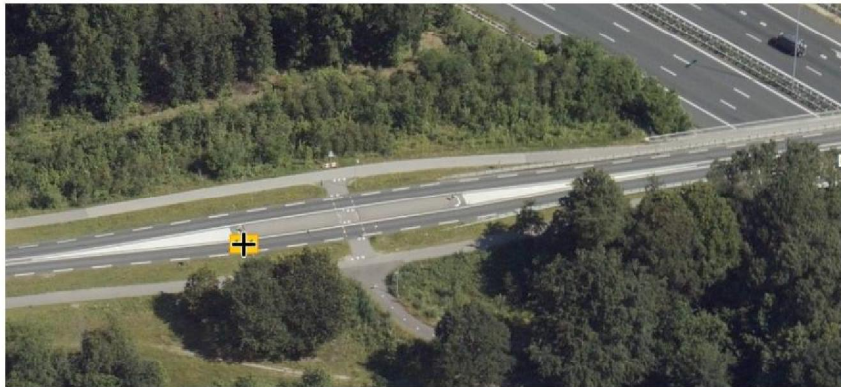
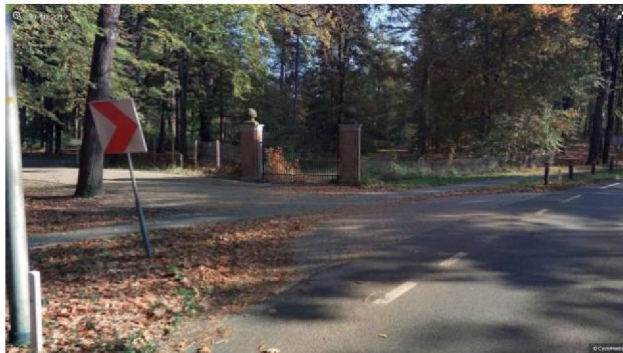
- 87-33-01** (brom)fietspad te smal 1,5m ipv 2,0m van km 11,40 tot km 12,400
- 87-33-02** Solitaire oversteek langzaam verkeer op km 11,100 aanwezig  
In de verkenning wordt bekeken wat de functie van deze oversteek is en of deze kan komen te vervallen dit ook in relatie tot het wijzigen van de fietspadenstructuur (87.32)
- 87-33-03** Km. 12.02 Niet-geregelde parallelle fiets-/bromfietsoversteek (in de voorrang) niet uitgevoerd in rood asfalt. (brom)fietspad onvoldoende uitgebogen (4 m ipv 6 m).

- 87-33-04** km. 12.27 Oneigenlijk gebruik doorsteek (olifantenpaadjes aanwezig)
- 87-33-05** Bromfietstoerit naar de hoofdrijbaan gevaarlijk door onoverzichtelijkheid. (2.7 A2)
