Verkenningssrapportage traject 87 Vanaf N784 (Arnhem) tot en met A348 (Velp)

Planjaar 2024

Versie : 0.2
Status : definitief
Datum : 23-1-2023
Afdeling : Uitvoering Werken
Auteur :

provincie
Gelderland

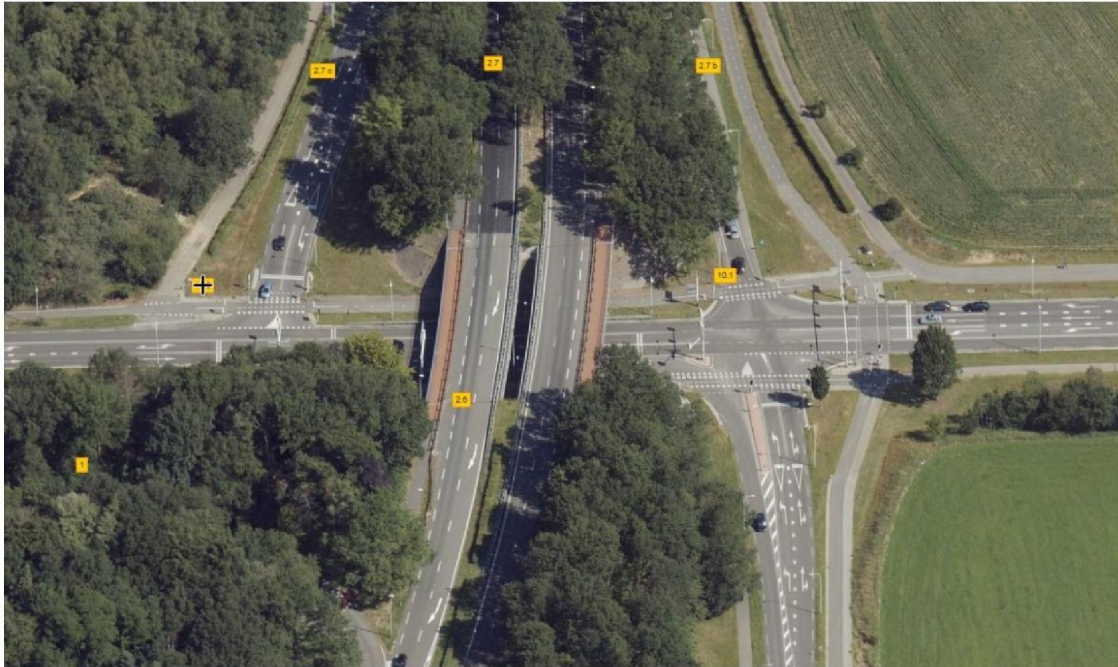
87.131 VRI 215 t.h.v. op- en afritten N784

Heeft een restlevensduur van 7 jaar in 2023.

Het VRI ontwerp van de kruising N784/N785 lijkt in situatie bovenaanzicht wel te passen maar uit een eerder ingemeten dwarsprofiel en Streetsmart puntenwolk hoogte informatie, blijkt de doorrijhoogte onder het viaduct niet te voldoen aan de huidige regelgeving m.b.t. doorrijhoogte. Volgens huidige landelijk/Europese normen zou dit 4,50m moeten zijn (excl. 0,10m reservering voor toekomstige overlaging)

Advies	
Het aanpassen van de VRI is onvermijdelijk als de doorstroming van de Schelmseweg, de N785 en N784 gewaarborgd moet blijven. Bij handhaving van de huidige inrichting zal op zeer korte termijn <2 jaar ernstige congestie ontstaan op deze belangrijk invalswegen van Arnhem. Er is een directe relatie met de onderhoudsmaatregel van het kunstwerk op de N784 (zie verkenningsrapportage traject 86)

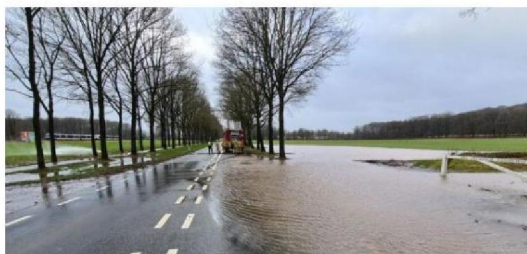
Situatie wateroverlast 22-02-2021

Het gebied ten noorden van de N785 is in eigendom van het Gelders Landschap. De oorzaak van de Wateroverlast op de N785 ontstaat bij langdurige regenval of bij korte heftige buiten. Uit de stresstest van het gebied blijkt dat er onvoldoende afvoerende capaciteit is en de weg en fietspaden als een soort dijklichaam een barriere vormt tussen het lager gelegen gebied aan de zuidzijde en het hoger gelegen noordelijke gebied. Op het laagste deel van de weg stroomt het water de rijbaan op en zorgt daarbij voor verkeersonveiligheid. Er hebben de afgelopen jaren hierdoor al herhaaldelijk ernstige ongelukken plaatsgevonden. De kans op herhaling is dan ook groot en zal opgelost moeten worden.

Ter hoogte van de toegangsweg (km. 15.62) bevindt zich in de N785 een deuk in het lengteprofiel waar al het water van het gebied heen stroomt. (zie foto hieronder)

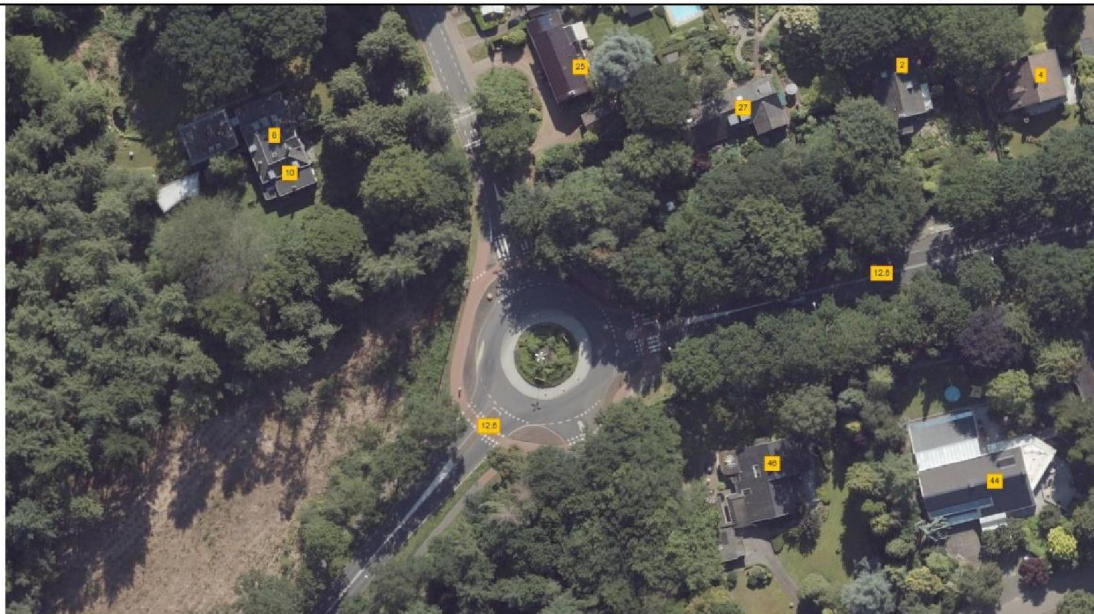
87.22-01 km. 10,277 Kapot gereden bermen in bocht

Innovatie		
Imago		
Middelen vanuit de preverkenning		
Investeringskosten volgens kosten rapport		
Projectkosten		5.1.2b
Projectbudget		
Advies		
87.22-01, 87.22-03, 87.22-04, en 87.22-06 meenemen in trajectaanpak		
Overige onderdelen 87.22-02 en 87.22-05 niet meenemen in aanpak.

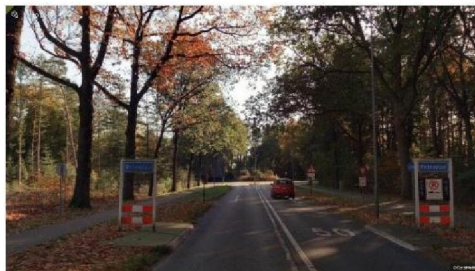
87.22-02 km. 10.40 NBD bewegwijzering binnen obstakelvrije zone

Onderzoek of bewegwijzering een reëel gevaar vormt voor het verkeer en er aanpassingen noodzakelijk zijn om de verkeersveiligheid te vergroten.

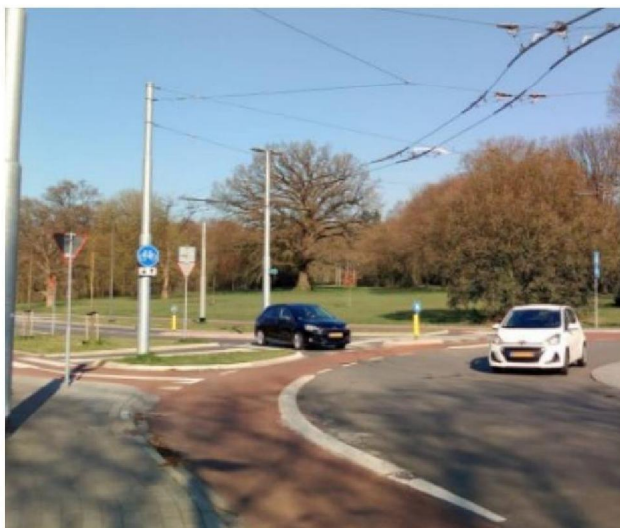
Situatie rotonde Daalhuizerweg / Arnhemsestraatweg

De fietsersbond Arnhem en de gemeente Rheden hebben aangegeven dat 2 jaar geleden de rotonde Daalhuizerweg / Arnhemsestraatweg is aangelegd met bredere suggestiestroken en lage banden, echter deze combinatie is op deze locatie niet mogelijk weg ter hoogte van de rotonde Daalhuizerweg / Schelmseweg omdat

er te weinig fysieke ruimte aanwezig is.

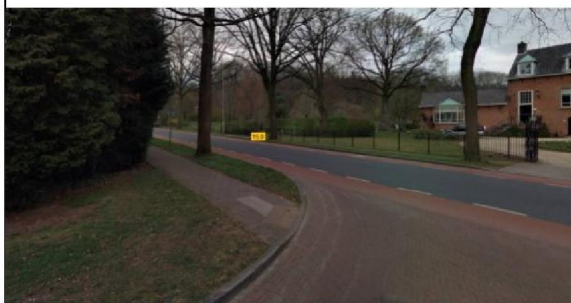
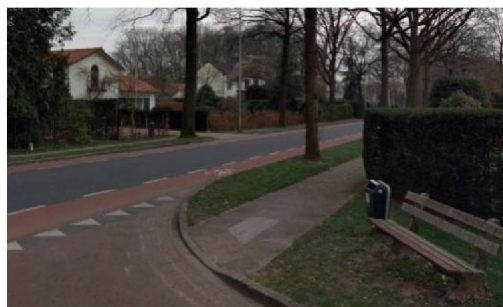
87-23-06 km. 15.02 Jan Steenlaan

Het zicht vanuit de Jan Steenlaan wordt beperkt door de haag en de bomenlaan

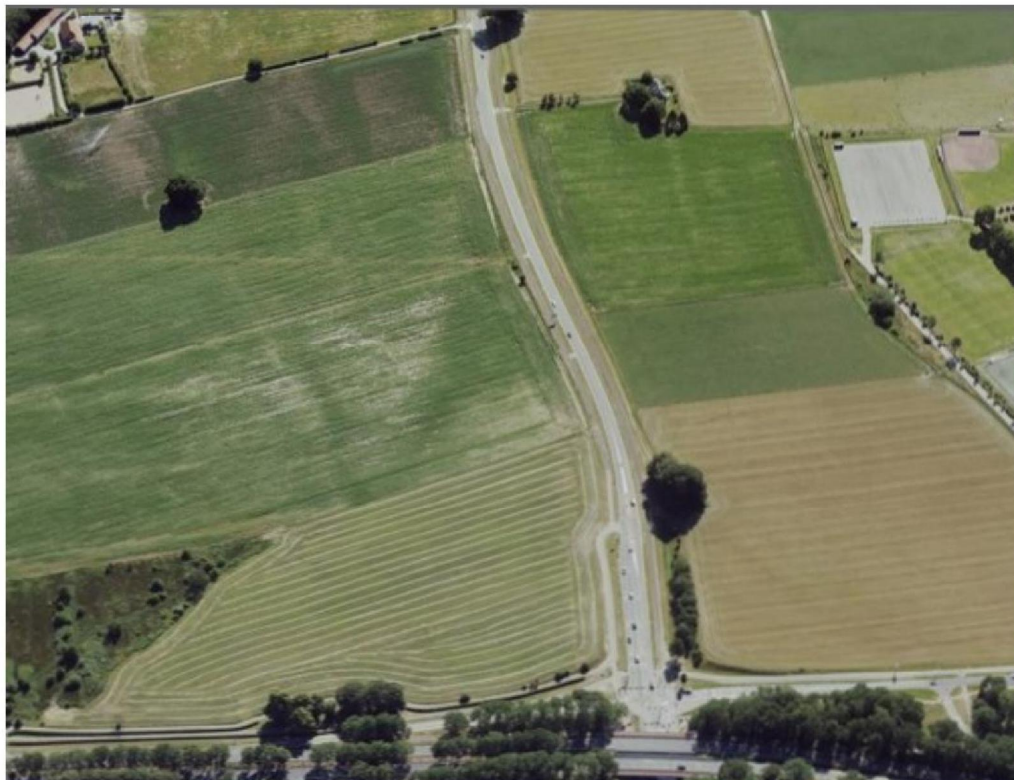
87.321 Fietsstructuur Waterbergseweg – rotonde Kerklaan

Op het gemeentelijke deel van de Schelmseweg, vanaf de Waterbergseweg tot en met het westelijke kruispunt, liggen ten noorden en ten zuiden van de weg een vrijliggend fietspad in één richting. In de verkenning wordt onderzocht om de zuidelijke 2 richtingen structuur door te zetten tot de Arnhemseallee of de rotonde nabij de bebouwde kom van Rozendaal. Het aanpassen van de fietsinfrastructuur op de N785 kan ook consequenties hebben voor de fietstructuur op de N784. Met name de fietspaden die lopen over het viaduct en aanliggend zijn. Ze kruisen daarbij de toerit en de afritten van de N784 op een plaats waar auto's dat niet verwachten.

Innovatie		
Imago		
Middelen vanuit de preverkenning		
Investeringskosten volgens kosten rapport		
Projectkosten		5.1.2b
Gemeente deel Waterbergseweg – km. 10.-0		
Km. 10.0 – Kerklaan excl Viaduct A12		
Viaduct A12		
Projectbudget		
Gemeente deel Waterbergseweg – km. 10.0 `		
Km. 10.0 – Kerklaan excl Viaduct		
Viaduct A12		
Advies De gemeente Arnhem heeft aangegeven dit een positieve ontwikkeling te vinden, wel zal er goed overleg moeten plaatsvinden met de gemeente voor het opstellen van een overeenkomst of een bestuurlijke toezegging. Aanpassingen fietsstructuur meenemen in de trajectaanpak. Voorstel om de fietspadenstructuur op te waarderen naar een hoofdfietsroute.

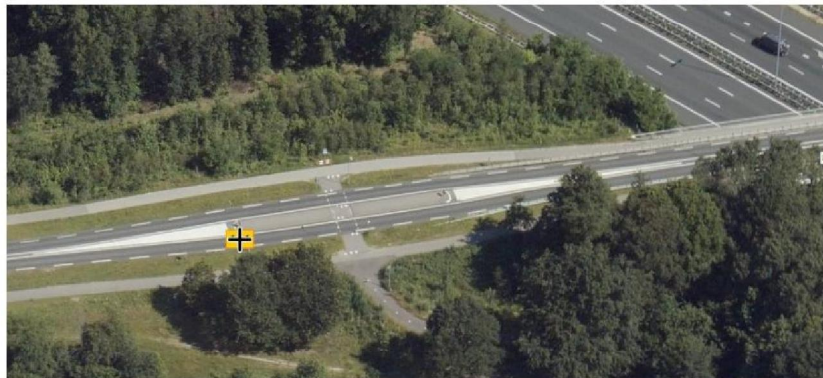
87.33 Kleine fietsknelpunten km. 10 – 13.20

87-33-01 (brom)fietspad te smal 1,5m ipv 2,0m van km 11,40 tot km 12,400

Dit knelpunt kan éénvoudig opgelost worden door de plannen van het aanpassen van de fietsinfrastructuur langs de N785. Fietsers blijven aan de zuidzijde van de weg en hoeven niet meer over te steken. Daarbij ontstaat er ook meer rust rond het viaduct en zijn er kansen voor een veiligere inrichting van de berm en is het een reductie van het verhardingsoppervlak wat ten goede komt aan klimaatadaptatie.

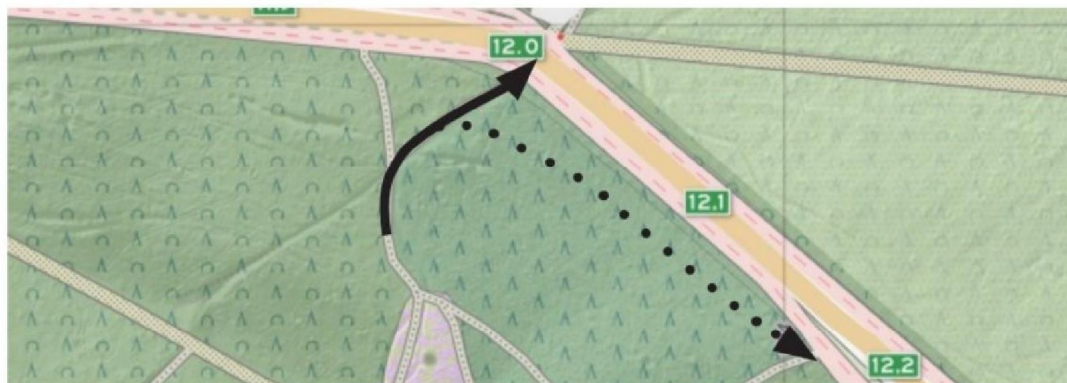
Afbeelding 26. MTB/wandelroute afbuigen, zodat men niet in de bocht de oversteek maakt.

Voor deze verkenning is contact opgenomen met Staatsbosbeheer. Staatsbosbeheer staat positief tegenover de gewenste inrichting. Wel wordt een risico benoemt met betrekking tot een bestaande wandel- en MTB-route, deze eindigt nu in de bocht van de Schelmseweg (zie afbeelding 26).

De ontwikkeling van een haag zal hierdoor worden bemoeilijkt, wanneer men hier toch de oversteek zal gaan maken. Eventueel kan op het gebied van landgoed Bredenberg de route eerder worden afgebogen, zodat men niet geneigd is de weg over te steken in de bocht. Tijdens de gesprekken met het Rentmeesterskantoor bleek dat er in het gebied geen officiële wandel en mountainbike routes liggen. Bij de verdere uitwerking kan in overleg met Terreineigenaar verder ingevuld worden.

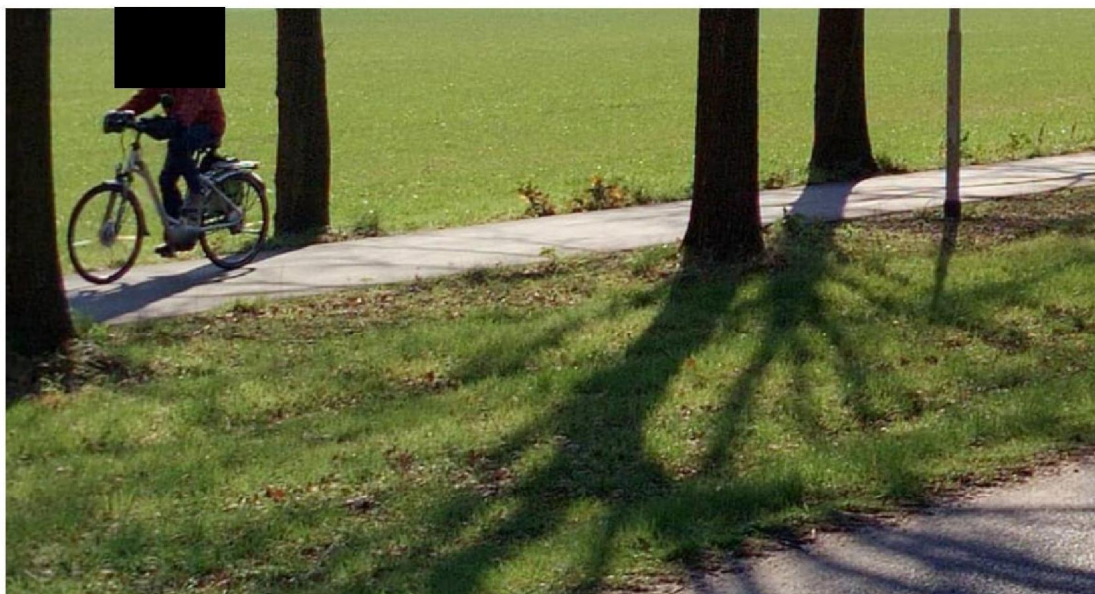
87.35 Fietsknelpunt km. 15.20 – 16.40

(brom)fietspad te smal tussen km 15,200 en 16,400 (2,5 m ipv 4,0 m)

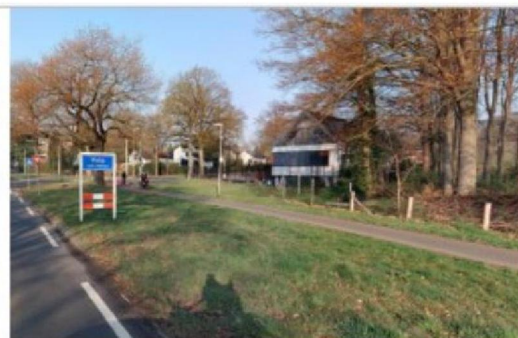
Afbeelding 35. Huidige inrichting waarbij Beekhuizerbeek niet beleefbaar is.

De Beekhuizerbeek kruist de Zutphensestraatweg ter hoogte van landgoed Biljoen. De beek wordt middels een duiker onder de weg door gebracht, waardoor deze vanaf de Zutphensestraatweg niet beleefbaar is. Gewenste inrichting Aangezien de Beekhuizerbeek een belangrijke structuur in het landschap is en het water van de hoger gelegen stuwwal afvoert richting het IJsseldal (landgoed Biljoen), is het wenselijk deze als structuur een zichtbaar en herkenbaar onderdeel van het landschap te laten zijn. De bovenloop van de beek maakt een zichtbaar onderdeel uit van landgoed Beekhuizen. Echter is de beleving van de midden- en benedenloop van de beek minimaal. De beek is tussen de beplanting gelegen of is achter de tuinen gelegen van aangrenzende bebouwing (langs de Beekhuizerweg). De mogelijkheden om de beek beleefbaarder te maken zijn beperkt. Nabij de kruising met de Zutphensestraatweg is de ruimte beperkt. Met name omdat aan de zuidzijde, waar de parallelweg Biljoen is gelegen en in de tussenberm sprake is van een regelkast en een beuk. Aan de noordzijde liggen wel mogelijkheden om de beekloop zichtbaar te maken door de berminrichting aan te passen. Door de beek hier weer een zichtbaar profiel met oevers te geven zullen fietsers de beek moeten passeren over een bescheiden bruggetje.

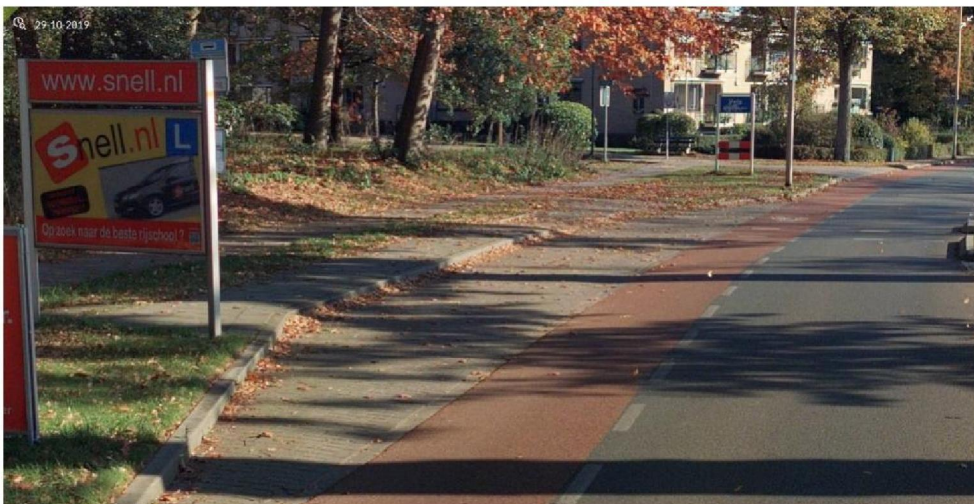
87.56 Km. 14.10 Rhedens Lyceum

Haltevoorzieningen voldoen niet aan de richtlijnen en zijn niet toegankelijk voor ouderen en mensen met een beperking:

Innovatie	
Imago	
Middelen vanuit de preverkenning	
Investeringskosten volgens kosten rapport	
Projectkosten	
Projectbudget	
Advies Meenemen in het vervolg onderzoek van de N785 in het kader van burgerparticipatie. Dit onderdeel staat nu gepland voor 2026
