NATURA 2000-GEBIED: KORENBURGERVEEN (061)
VELDVERSLAG VELDBEZOEK DD. 22 AUGUSTUS 2022

Datum en tijd veldbezoek: 22 augustus 2022, 09.00h – 17.00h

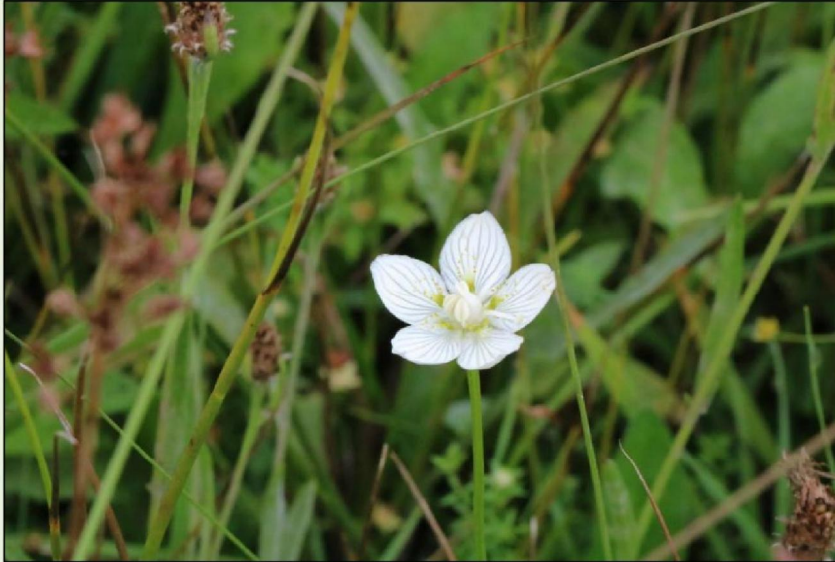
Foto 4: *Parnassia* (bron: 5.1.2e)

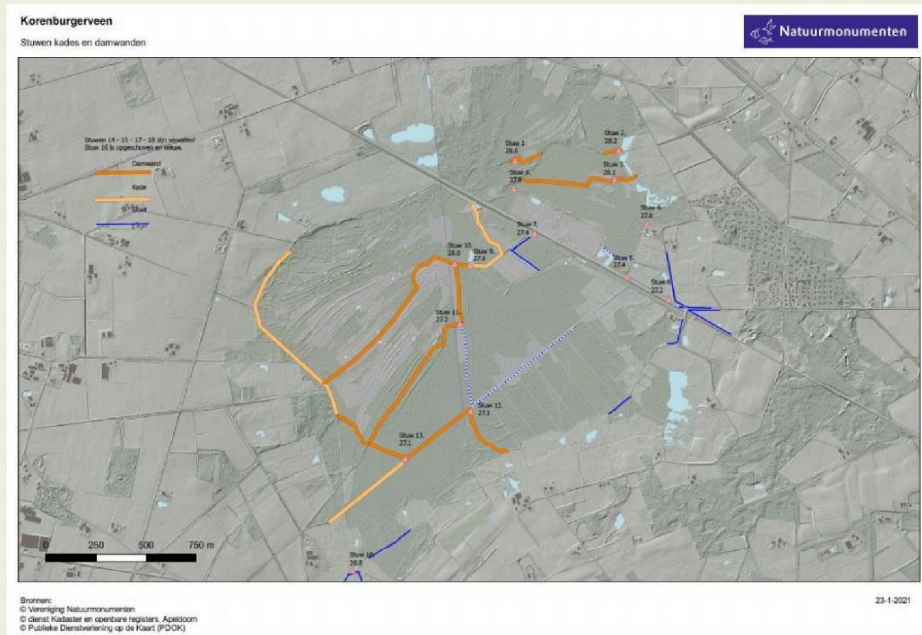
- Ook wordt gekeken naar het op vrij kleine schaal verwijderen van bos in het infiltratiegebied in het Rommelgebergte.
- Binnen het Korenburgerveen wordt onderzocht in hoeverre het mogelijk is om geleidelijk de stuwpeilen te verhogen, zonder schade toe te brengen aan het hoogveen. (**Actie Natuurmonumenten**)
- Om een beter overzicht te krijgen van de huidige stuwhoogten zal Natuurmonumenten een kaartje maken met de dit jaar gehanteerde stuwpeilen (**actie Natuurmonumenten; reeds uitgevoerd, zie onderstaande kaart**).
