Datum en tijd veldbezoek:

25 augustus 2020 09.00 – 13.00h

Doel:

BEVINDINGEN

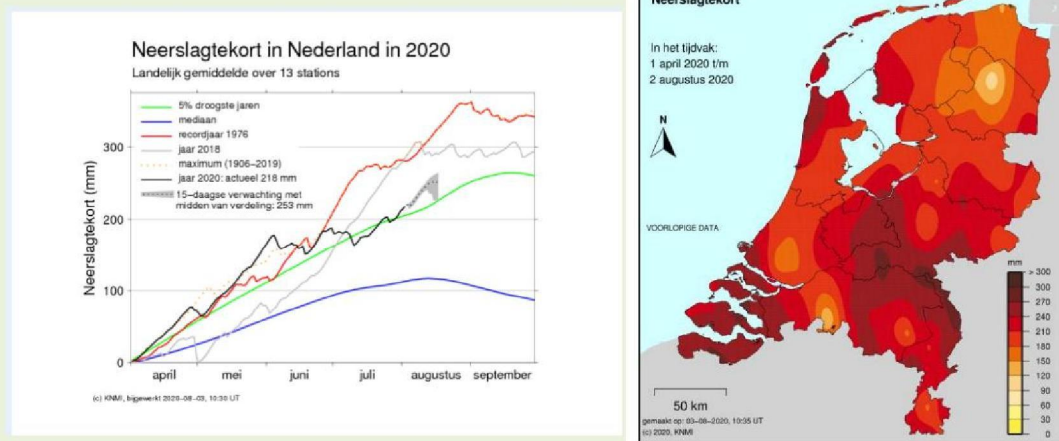
Tijdens het veldbezoek is met name gekeken naar het effect van de drie achtereenvolgende droge jaren: 2018, 2019 en 2020. Ook 2020 is zeer droog: het neerslagtekort in de Bilt was begin augustus 2020 vergelijkbaar met het 5% droogste jaar van de metingen (zie Figuur 1 – links). De droogte is het hevigst in het oostelijk en zuidelijk deel van het land (zie Figuur 1 - rechts). Het neerslagtekort was in de omgeving van Winterswijk begin augustus 2020 al opgelopen tot 180-210 mm.

Figuur 1: Neerslagtekort vanaf 1 april 2020 per 3 augustus. In het Wooldse veen was het neerslag tekort begin augustus al opgelopen tot 180-210 mm.

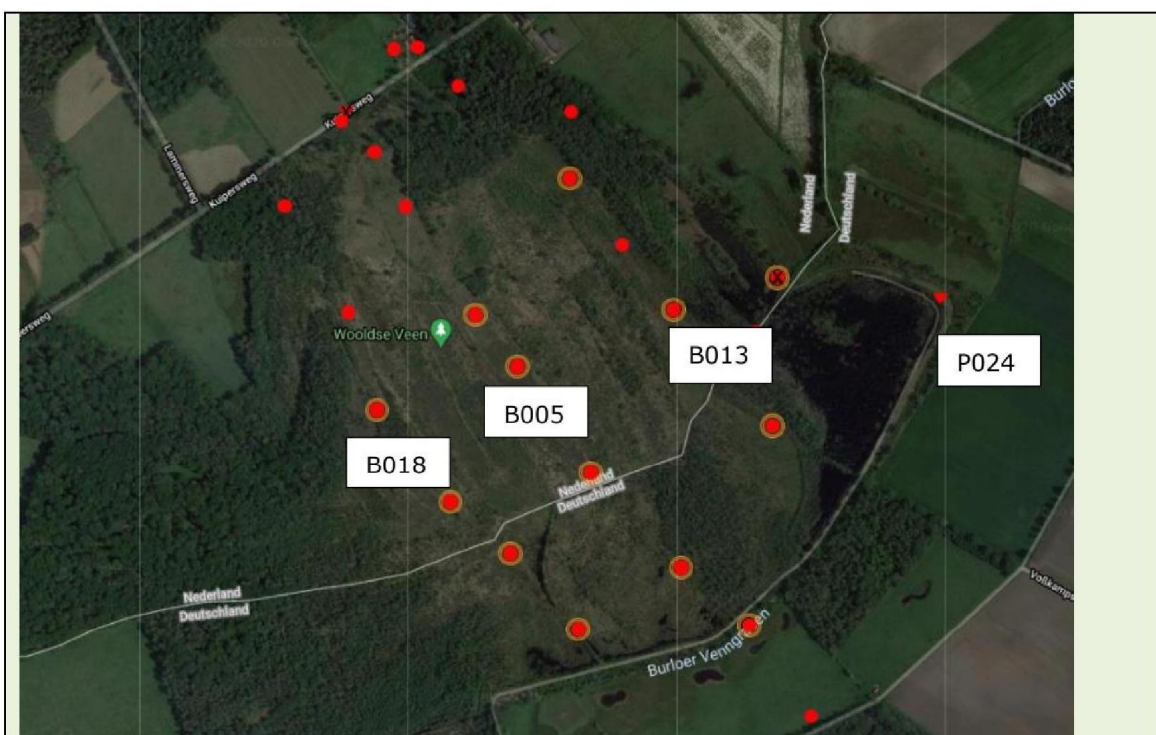
Het effect van de drie achtereenvolgende droge jaren is zichtbaar in de meetreeksen van het grondwater op korte afstand ten zuiden van het actieve hoogveen bij B018, in het herstellende hoogveen in het lager gelegen compartiment (B005), het nog lagere gelegen compartiment (B013) en bij de uitstroomopening in het laagste compartiment (P024). De ligging van de meetpunten is aangegeven in Figuur 2.

Figuur 2: Ligging gepresenteerde peilbuizen
