NATURA 2000-GEBIED: KORENBURGERVEEN (061)
VERSLAG VELDBEZOEK DD. 1 SEPTEMBER 2021

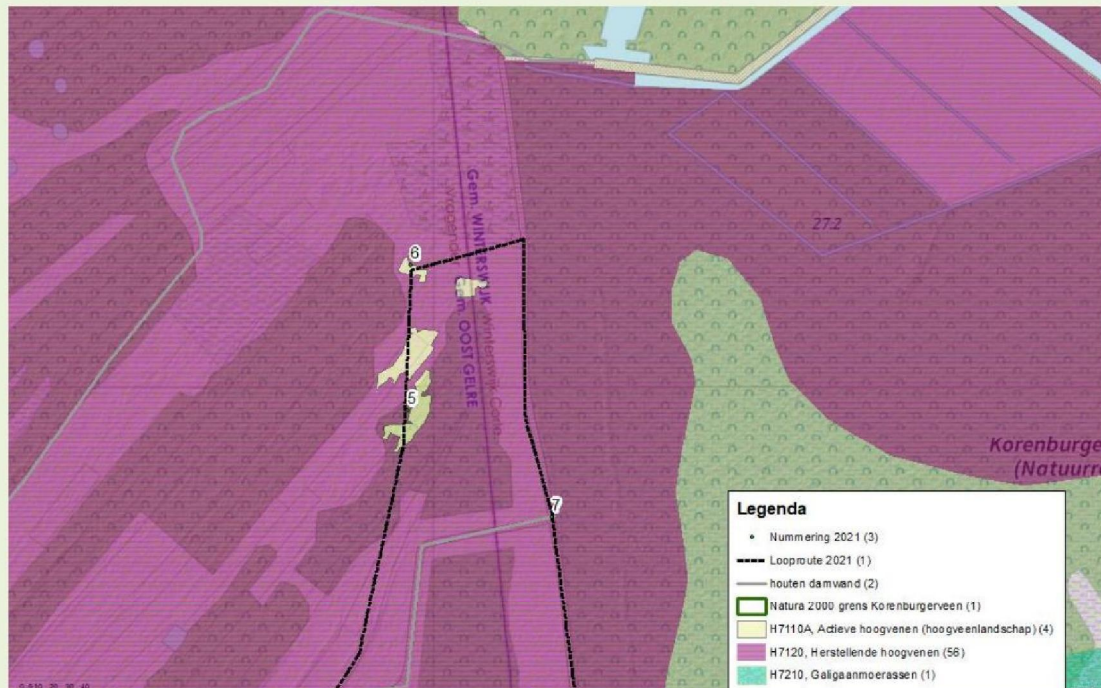
Figuur 1: In 2021 bezochte habitattypen actief hoogveen (de ligging van de nummers is indicatief)

Binnen het door damwanden gecreëerde hoogveen compartiment van het Vragenderveen bevinden zich een viertal kleine zones die op de huidige habitattypenkaart zijn gekarteerd als actief hoogveen (zie Figuur 1). Om te controleren in hoeverre het actieve hoogveen de droogte van de afgelopen drie jaar heeft doorstaan, is het actieve hoogveen dit jaar opnieuw bezocht (locatie 5 en 6). Daarnaast is evenals eerdere jaren peilschaal S011 bij de stuw van het hoogveencompartiment bezocht (locatie 7).

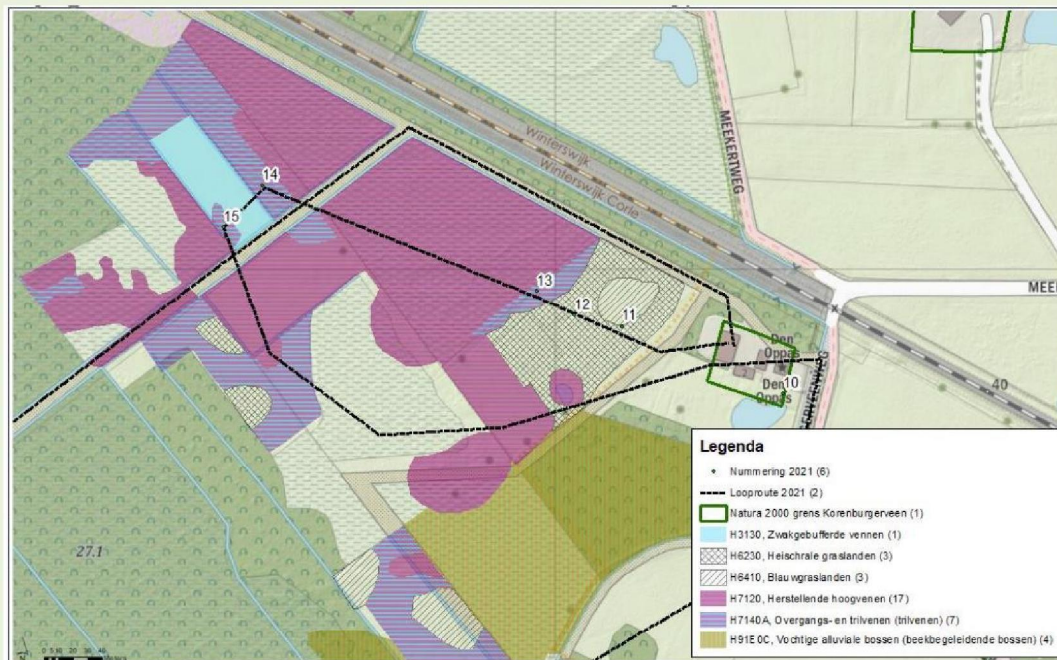
Figuur 3: Bezochte habitattypen in de voormalige graslanden bij de Middeldijk

Het oostelijke deel van het grasland ten noordwesten van het beheerkantoor van Natuurmonumenten Den Oppas is op de habitattypenkaart aangegeven als heischraal grasland (zie Figuur 3).

Tijdens het veldbezoek is dit heischrale grasland bezocht bij locatie 11 en 12. Het Heischraal grasland verkeert in zeer goede staat. Opvallend is de goede bloei van blauwe knoop, tormentil, gevlekte orchis (uitgebloeid), struikhei en dophei (zie Foto 4). Er zijn geen tekenen gevonden dat de afgelopen drie droge jaren hebben geleid tot een afname van de kwel en/of wegvallen van de basenhoudende kwel. De genomen herstelmaatregelen, in combinatie met de bijzondere landschappelijke ligging, hebben deze graslanden blijkbaar behoed voor achteruitgang door de droogte. Er is sprake van lokale kwel vanuit het hoger gelegen hoogveen aan de noordwestzijde in combinatie met basenhoudende kwel vanuit de noordwestzijde in de slenk van Corle en hoger gelegen zandgronden van het Rommelgebergte. De aanwezigheid van keileem onder het hoogveensysteem aan de noordwestzijde behoedt het systeem aan de noordoostzijde voor nadelige omgevingsinvloeden.

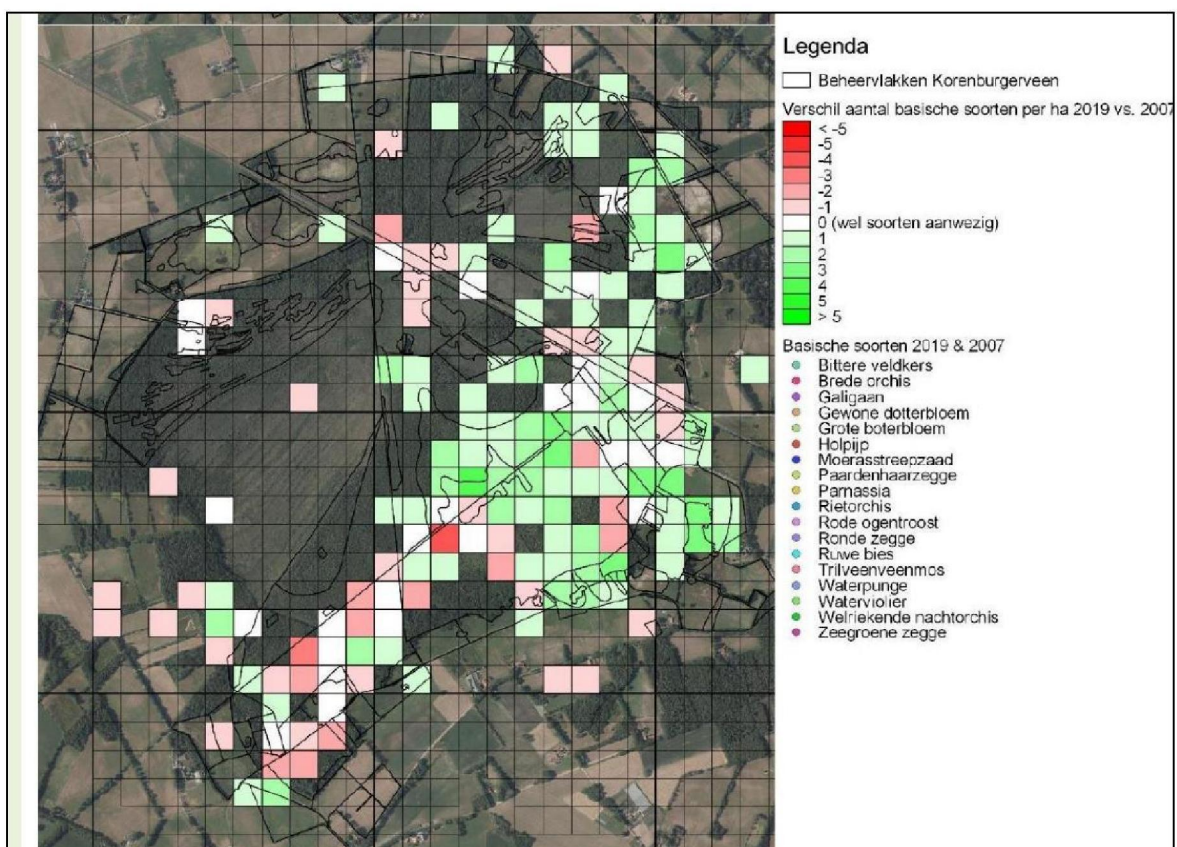
Figuur 4: Verskil in aantal basiese soorte per ha. in 2019 t.o.v. 2007 (Ellenbergwaardes 6-9; bron: concept Kwali-teitstoets Korenburgerveen 2021)

Natuurmonumenten heeft een vergelijking gemaakt tussen de aantallen basische soorten in de kartering in 2019 en 2007 (zie Figuur 4). Hieruit blijkt dat het aantal basische soorten met name aan de zuidoostelijke randzone (weersijden van de Middeldijk) is toegenomen. Dit is een belangrijke bevestiging van de goede ontwikkeling van de blauwgraslandvegetaties.

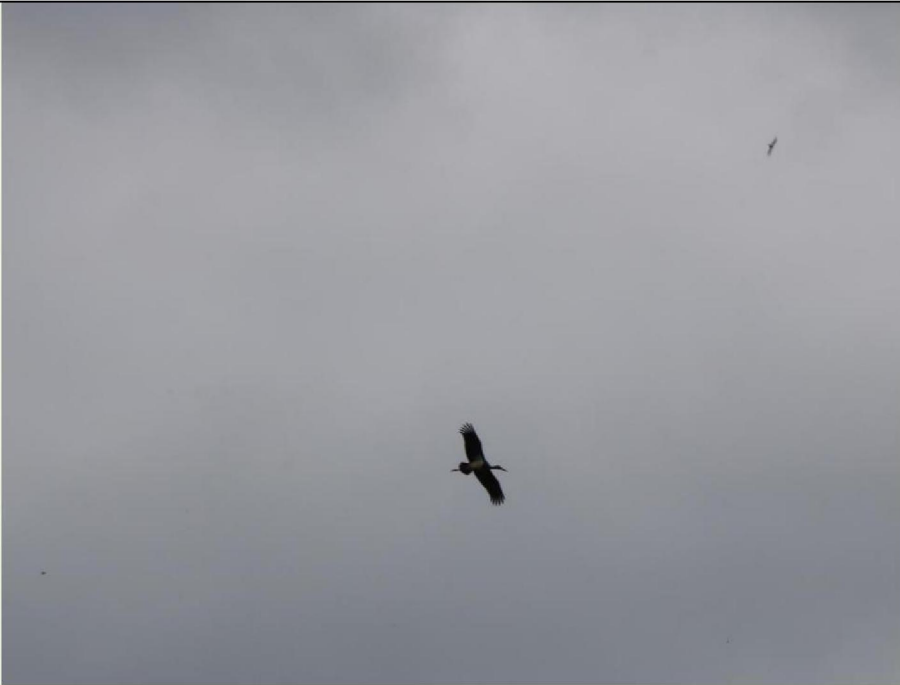
Tot slot werden de deelnemers op locatie 15 verblijd door het overvliegen van een zwarte ooievaar. Later werd bij de Schaarbeek nog een tweede vogel gezien. De zwarte ooievaar broedt nog niet in Nederland, het Korenburgerveen kan een mogelijke kandidaat zijn voor een eerste broedlocatie.

Foto 6: Overvliegende Zwarte ooievaars bij locatie 14

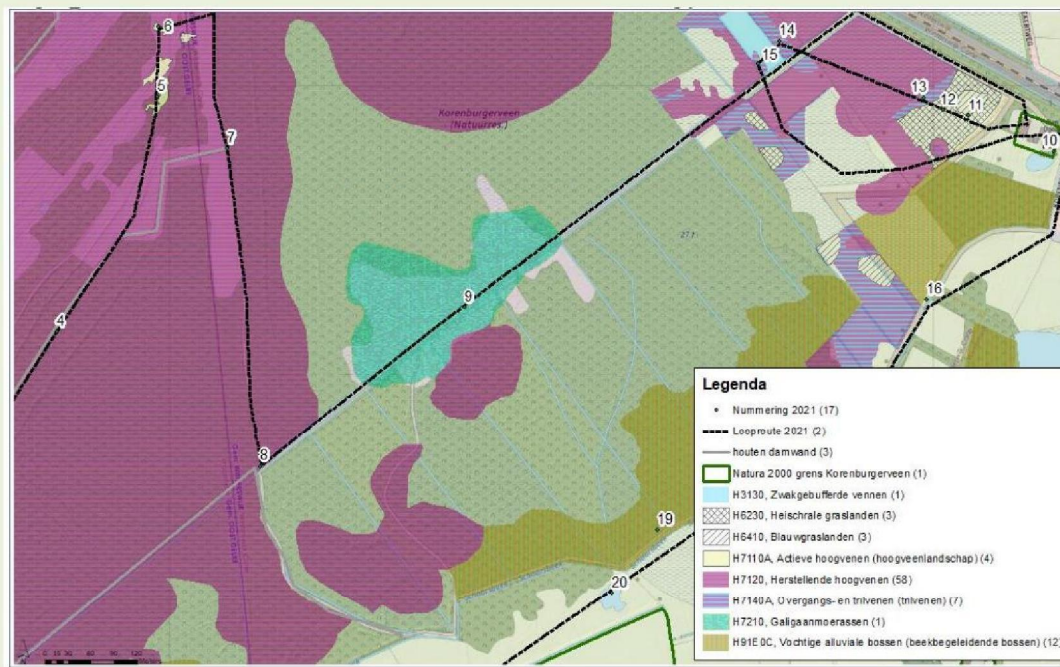
Figuur 5: Ligging van het Galigaanmoeras

Het Galigaanmoeras is bij locatie 9 vanaf het vlonderpad visueel beoordeeld.

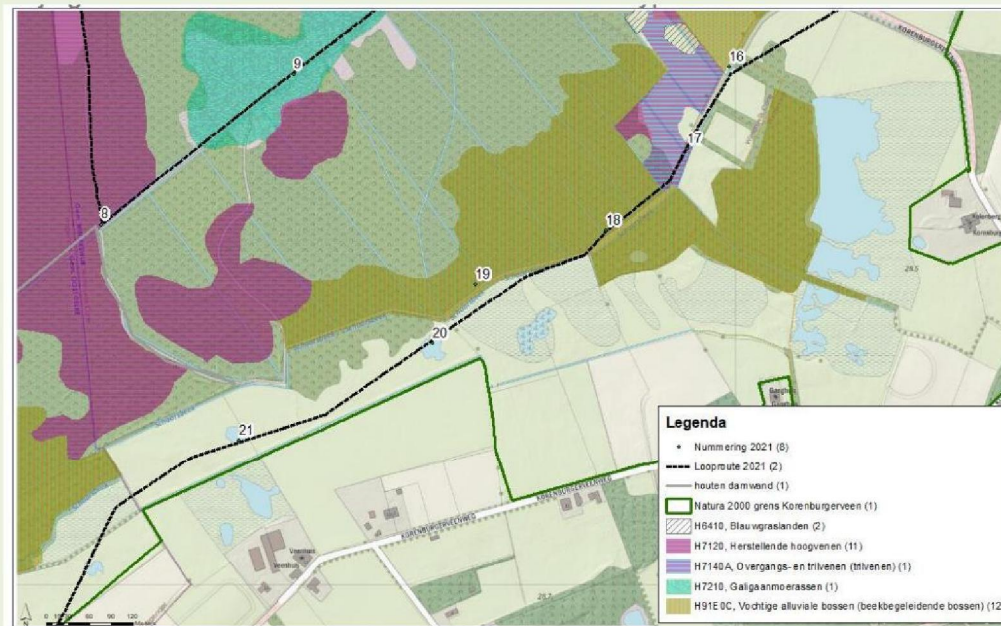
Figuur 6: Bezochte locaties in de slenk van de gedempte Schaarsbeek

Het vochtige alluviale bos is visueel beoordeeld vanaf kade van de gedempte Schaarsbeek ongeveer ter hoogte van locaties 18 en 19.

Het was opvallend dat deze locaties in 2021 bijzonder nat waren (zie Foto 9). In 2018-2020 stond het grondwater hier nog een meter onder maaiveld en was het vochtig alluviaal bos sterk verdroogd. De combinatie van het dempen van de Schaarsbeek, de Parallelsloot en de natte zomer hebben hier blijkbaar een groot effect gehad.

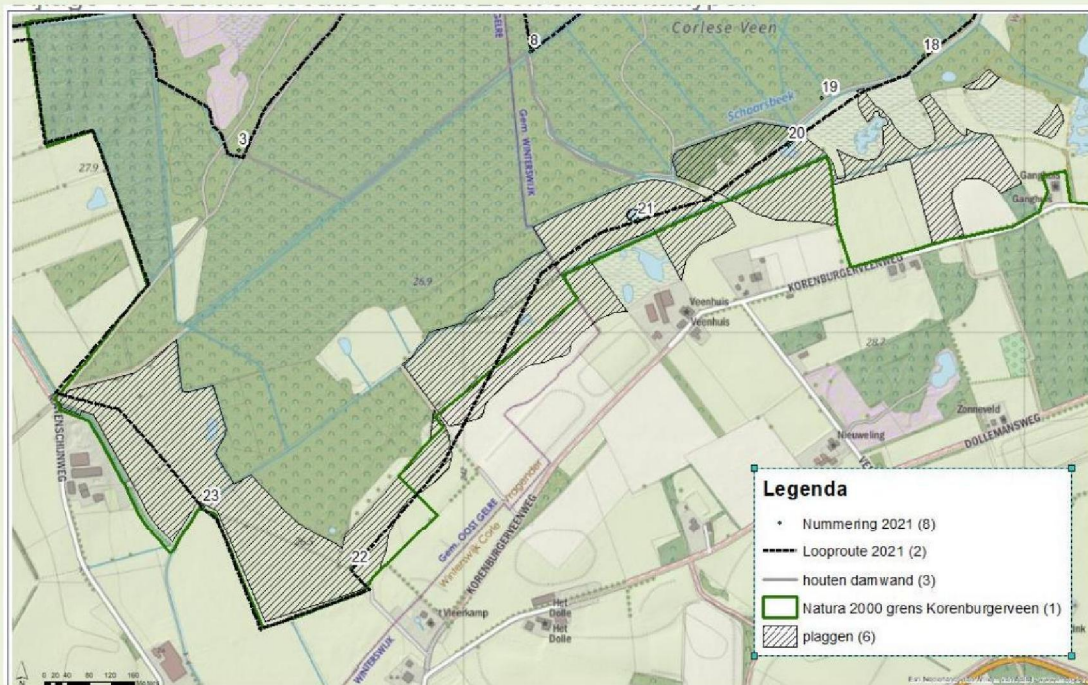
Figuur 7: Bezochte locaties in de geplagde percelen in de zuidelijke randzone

In augustus en september 2020 is de fosfaatrijke bovengrond van de lage voormalig agrarisch gebruikte graslanden aan de zuidoever van de Schaarsbeek afgegraven (zie Figuur 7).

Direct na afgraven is maaisel op de kale bodem aangebracht vanuit de graslanden aan weerszijden van de Middeldijk om concurrerende plantensoorten in te brengen, die hopelijk tegenwicht zullen bieden aan watercrassula. Tijdens het veldbezoek is geconstateerd dat de bodem inderdaad zeer snel bedekt is geraakt met natte goed concurrerende soorten zoals watermunt, veldrus en lisdodde (zie Foto 12). Naar verwachting zal lisdodde op termijn verdwijnen.
