Datum en tijd veldbezoek: 31 augustus 2021 09.00 – 13.00h

Doel

Het bevoegd gezag (provincie Gelderland) legt samen met beheerder(s) jaarlijks een veldbezoek af in het Wooldse veen. Het doel van het bezoek is na te gaan of de (stikstofgevoelige) habitattypen in het Natura 2000-gebied zich ontwikkelen volgens verwachting, zoals is beschreven in het Beheerplan Natura 2000 Wooldse veen. Dit in het licht van de uitgevoerde en voorgenomen maatregelen en het te verwachten effect op omvang en kwaliteit van de habitattypen. Het veldbezoek beperkt zich daarbij tot zichtbare ontwikkelingen en vormt een aanvulling op de overige monitoring die in het gebied plaatsvindt.

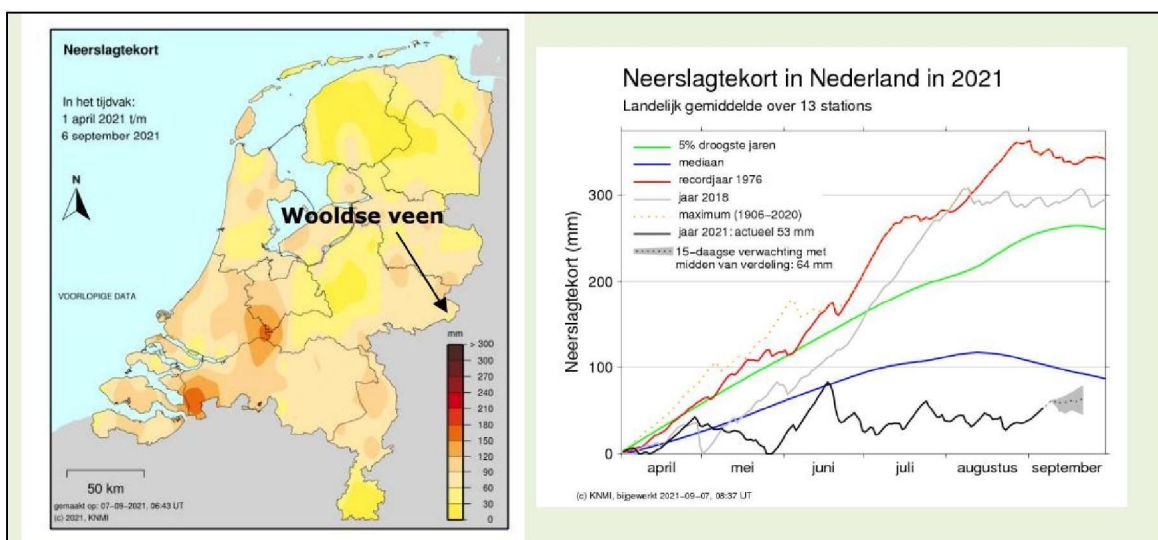
Tijdens het veldbezoek in 2020, dat eveneens eind augustus plaatsvond, bedroeg het geaccumuleerd neerslagtekort vanaf 1 april in het Woold 180-210 mm! In 2021 was met name het voorjaar en de zomer vrij nat waardoor het neerslagtekort in het Wooldse veen slechts 30- 60 mm bedroeg (zie Figuur 1 - links). Landelijk gezien was het neerslagtekort lager dan de mediaan, waarmee het zomerhalfjaar in 2021 wat natter was dan normaal, maar niet eens extreem nat (zie Figuur 1 – rechts). Met het betrekkelijk kleine neerslagtekort in september 2021 lijkt er een einde te zijn gekomen aan de serie van drie extreem droge jaren 2018-2020.

Figuur 1: Links: regionale verdeling van het neerslagtekort vanaf 1 april 2021 per 6 september; rechts landelijk gemiddelde Neerslagtekort vanaf 1 april 2021 (bron: KNMI droogtemonitor).

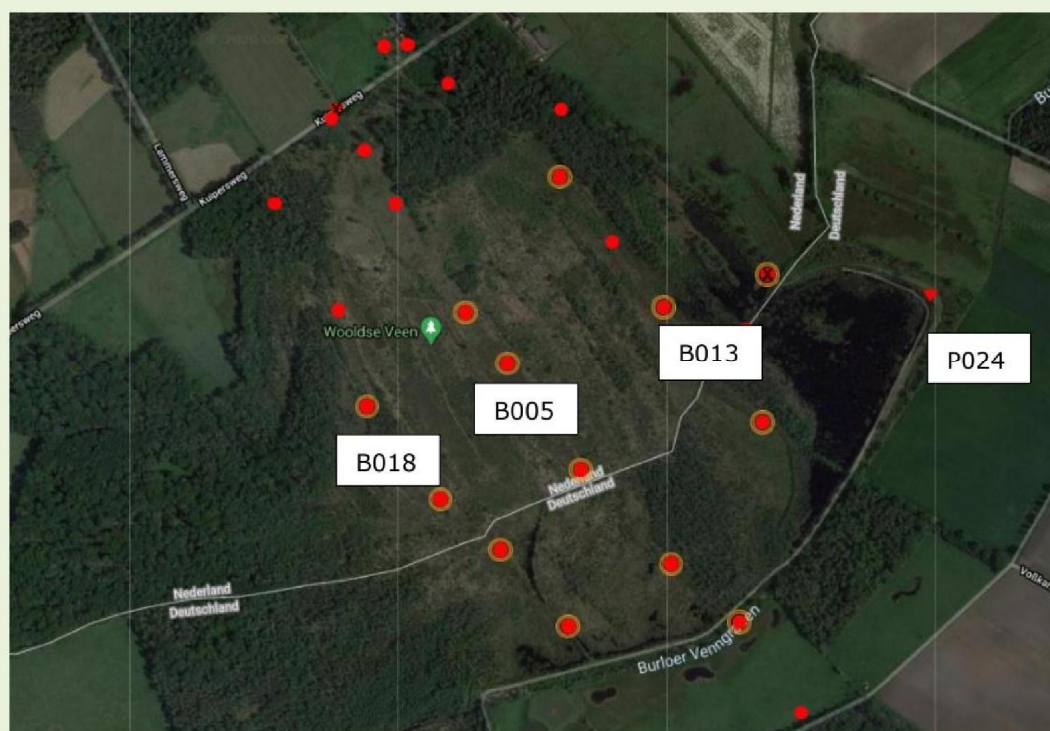
- B018 op korte afstand ten zuiden van het actieve hoogveen,
- B005 in het herstellende hoogveen in het lager gelegen compartiment,
- B013 in het herstellende hoogveen in het nog lager gelegen compartiment,
- P024 het waterpeil bij de stuw in het laagste compartiment.

Figuur 2: Ligging gepresenteerde peilbuizen

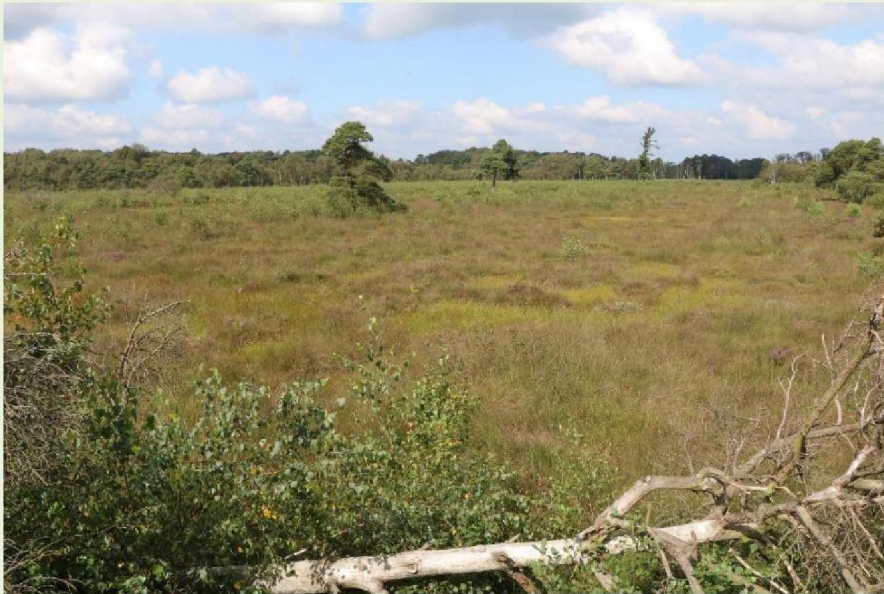
Foto 7: Zicht op hoogveencompartiment 1 vanaf de uitkijktoren. Het hoogveen voor de uitkijktoren is bijzonder nat, waardoor de berken opslag in de natte zomer van 2022 vrij beperkt is.

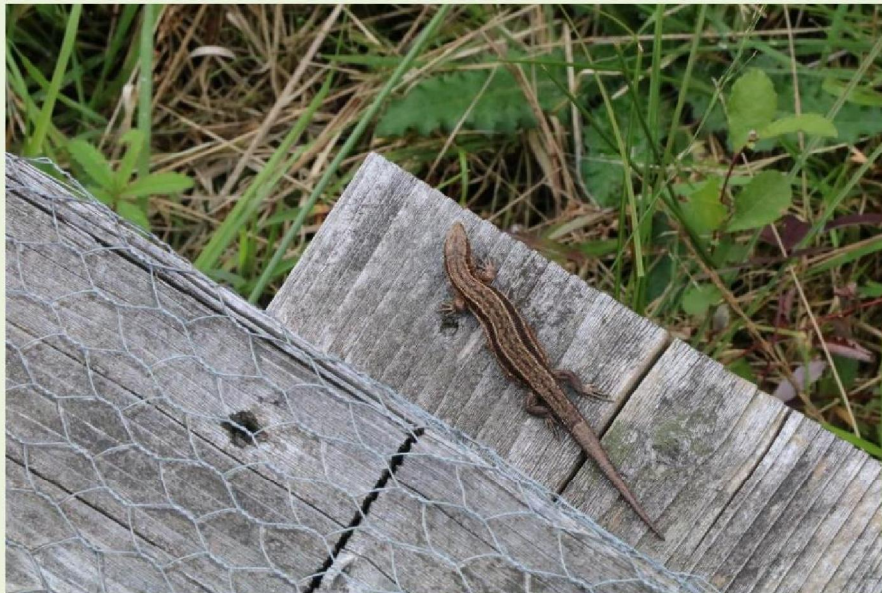
Foto 14: Zonnende hagedis op het vlonderpad (foto: [redacted])
