22 juni 2017

Doel

Het jaarlijkse veldbezoek is in het kader van de PAS uitgevoerd om de vinger aan de pols te houden m.b.t. zichtbare ontwikkelingen. Centraal staat daarbij de vraag of er ontwikkelingen zijn die afwijken van datgene waar in de Gebiedsanalyse van uit is gegaan. Als voorbereiding op het veldbezoek is de gebiedsanalyse bestudeerd en is de beheerder bevraagd m.b.t. eerder waargenomen signalen uit het veld.

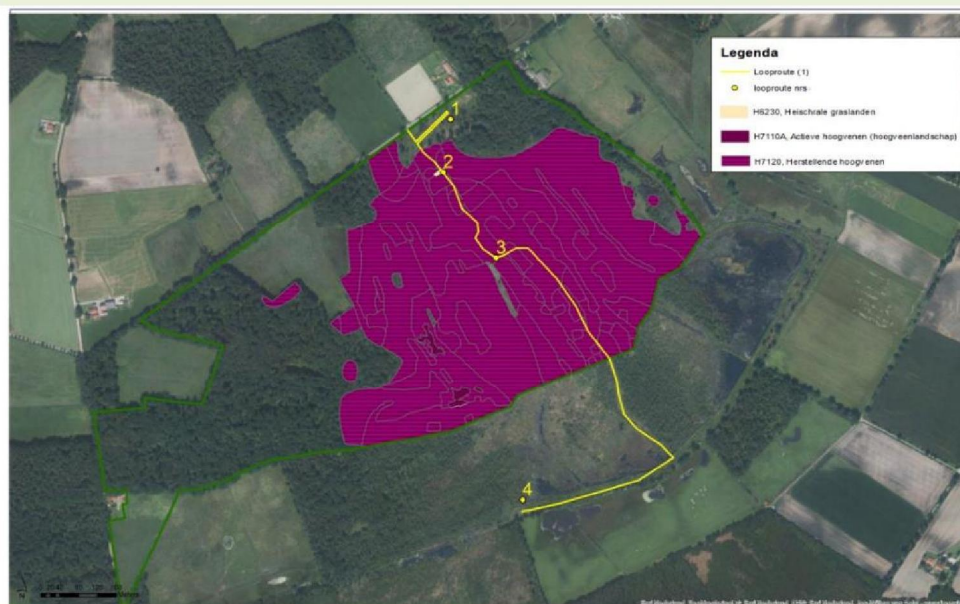
Figuur 1: Habitattypen en looproute

Het habitatype Herstellende hoogvenen komt over een groot oppervlakte voor, de andere twee habitattypen over een klein oppervlak. Figuur 1 toont de habitattypen en de looproute van het PAS-veldbezoek. Figuur 2 toont de PAS-maatregelen uit de Gebiedsanalyse van 2016.
