NATURA 2000-GEBIED: 064 WOOLDSE VEEN
VERSLAG VELDBEZOEK DD. 25-08-2016

Datum bezoek:

-
25-08-2016

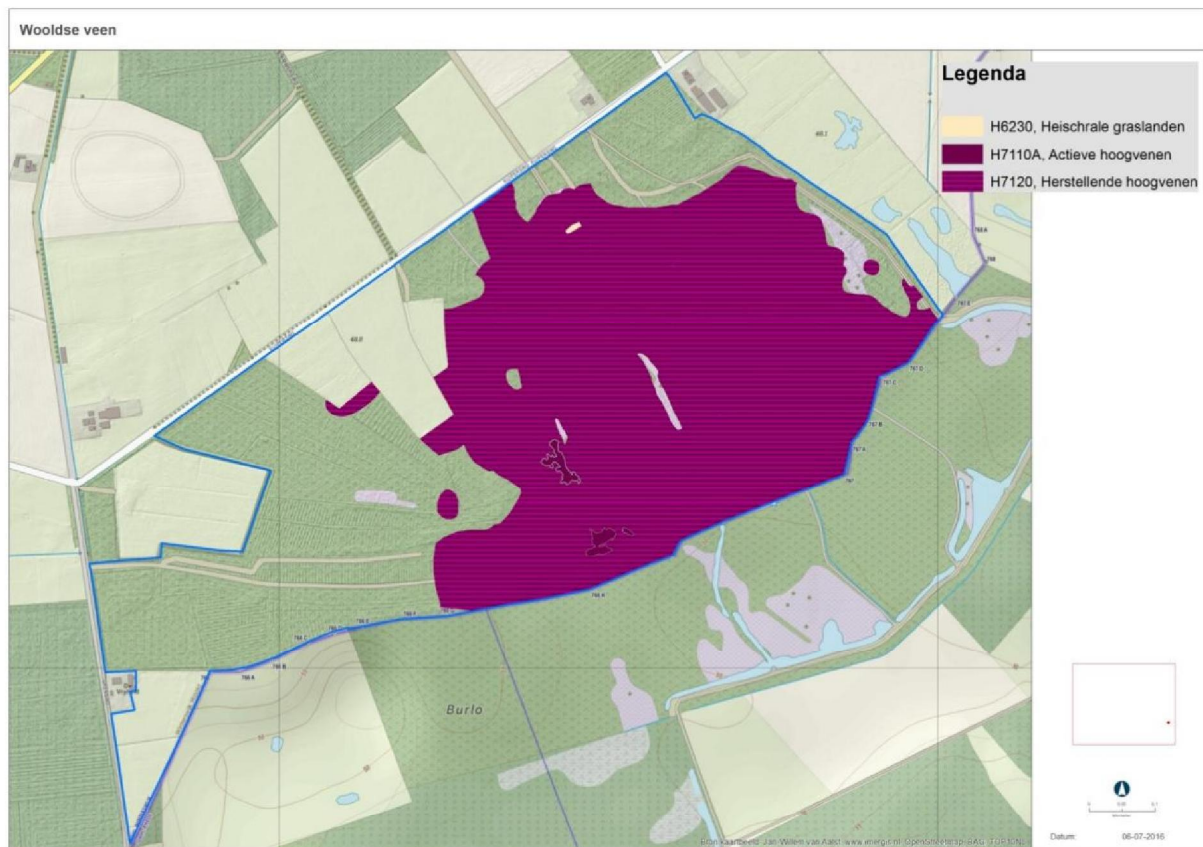
Bijlage 2 Habitattypenkaart Wooldse Veen

In het Wooldse Veen komen drie habitattypen (bijlage 2) voor: H7120 Herstellende hoogvenen, H7110A Actieve hoogvenen en H6230 Heischrale graslanden. Voor alle drie habitattypen gelden instandhoudingsdoelen. Het habitatype Herstellende hoogvenen komt over een groot oppervlak voor, de andere twee habitattypen over een klein oppervlak. Tijdens het veldbezoek zijn de drie habitattypen bezocht (bijlage 1). In het aanwijzingsbesluit voor het Wooldse Veen is de volgende doelstelling voor deze habitattypen opgenomen: H7120 Herstellende hoogvenen behoud oppervlak (achteruitgang ten gunste van H7110A is toegestaan) en verbetering van de kwaliteit, H7110A Actief hoogveen uitbreiding oppervlak en verbetering kwaliteit, H6230 heischraal grasland behoud oppervlak en behoud kwaliteit. Het in de gebiedsanalyse beschreven maatregelenpakket (bijlage 3) is voor een deel al uitgevoerd. Monitoringsgegevens van de effecten waren tijdens het veldbezoek nog niet beschikbaar. Tijdens het veldbezoek is door visuele waarnemen wel gelet op de effecten van de genomen maatregelen. Hierbij is speciaal gelet op de effecten op vegetatie en op waterstanden. Voor een deel moeten de PAS maatregelen ook nog worden uitgevoerd. In het veld zijn deze maatregelen besproken.
