Situatie in bovenaanzicht  
Schaal 1:500  
Ontwerp indeling en afwatering

Amos  
getekend  
5.1.2e  
schaal  
1:1000  
formaat  
A3  
blad / bladen  
1 / 1  
datum  
21-02-2025  
status  
revisie  
...

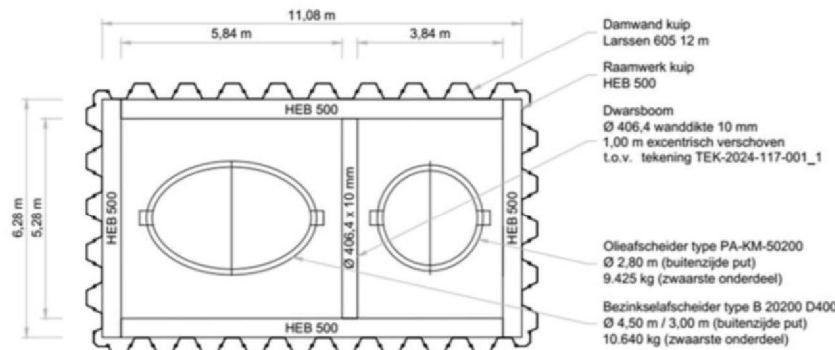
Afscheidersin bovenaanzicht  
Schaal 1:100  
Situatie tijdens uitvoering in damwandkuip

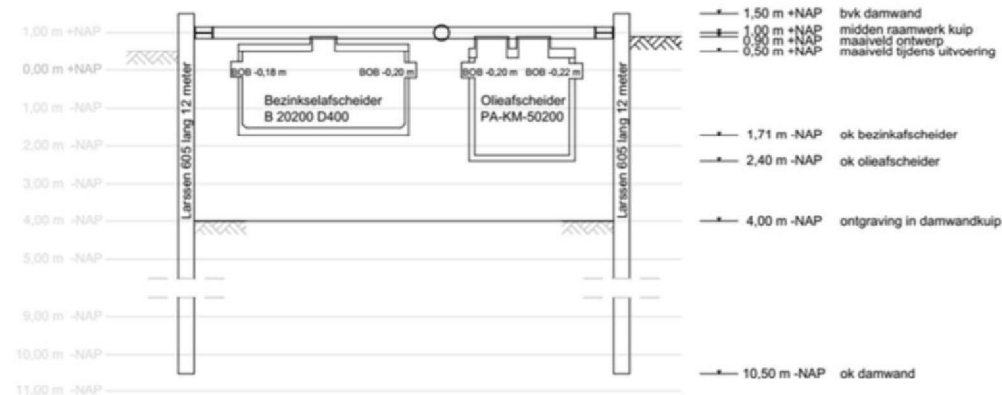
Afscheiders in dwarsdoorsnede A-A'  
Schaal 1:100  
Situatie tijdens uitvoering in damwandkuip

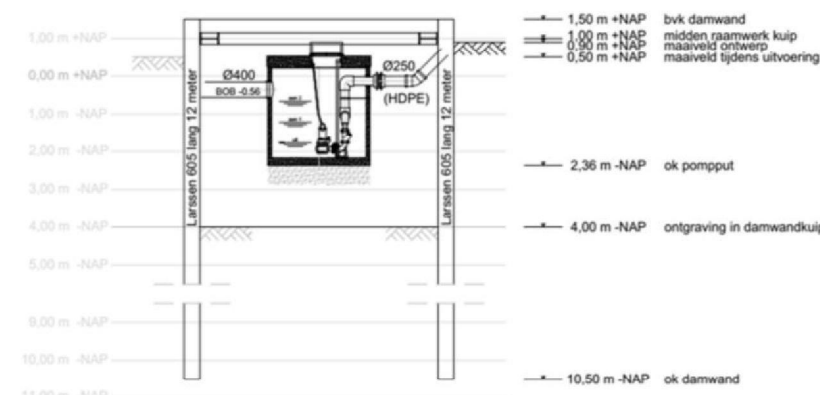
Pompput in dwarsdoorsnede B-B'  
Schaal 1:100  
Situatie tijdens uitvoering in damwandkuip

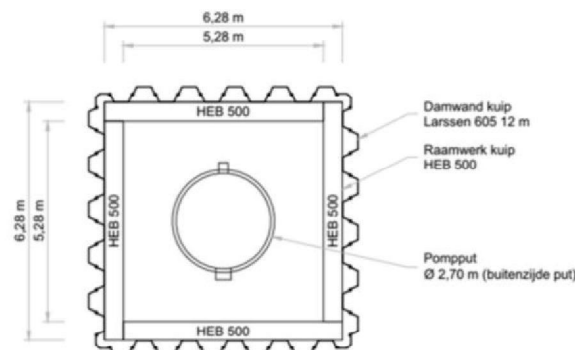
Pompput in bovenaanzicht  
Schaal 1:100  
Situatie tijdens uitvoering in damwandkuip
