DEEL IV - SPECIFICATIES

4.2 TECHNISCHE SPECIFICATIE ZONE 4 MACHINEZAAL

1	9-12-2016	Definitief	5.1.2e	5.1.2e		
Rev.	Datum	Status	Auteur	Geverifieerd	Goedgekeurd	Gevalideerd
Centrale Gelderland Hollandiaweg 11, 6541 BL Nijmegen						
			CGSLPBGTO	OV-SP 4.2		
			Projectcode	Documentnr.

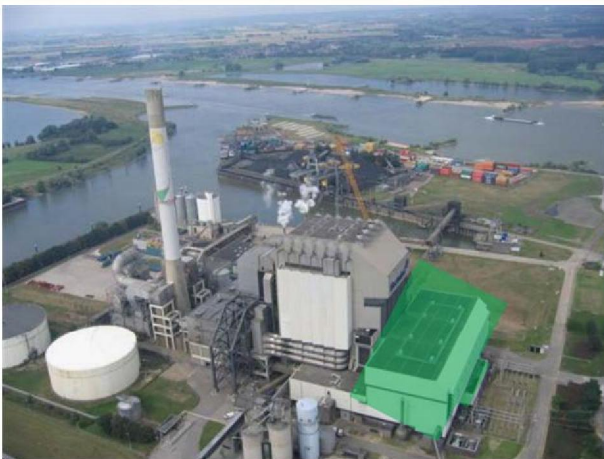
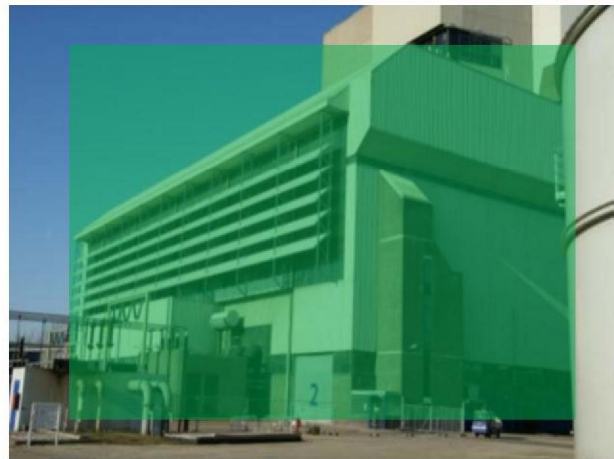
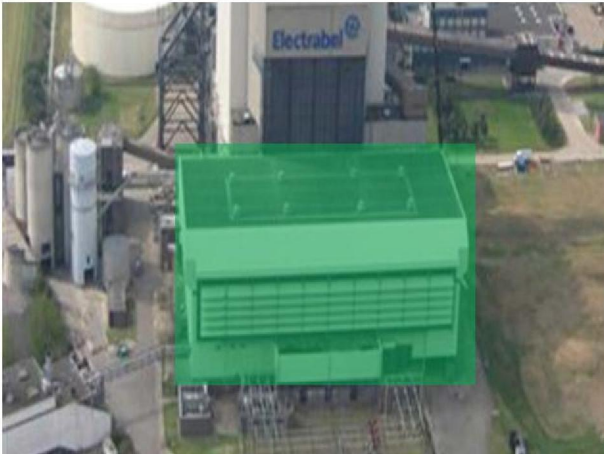
Z4L01.1: machinezaal G13

Z4L01.2: machinezaal G13

Z4L01.3: machinezaal G13

De machinezaal is opgetrokken uit gewapend beton (gesloten gevel beton ca 45 m²), gevelmetselwerk (baksteen ca 860 m²) en metalen geprofileerde gevelbeplating (ca 3650 m²). De machinevloer is aan drie zijden voorzien van beglazing in aluminium kozijnwerk (ca 1400 m²). De beglazing bestaat uit enkel glas (ca 1.300 m²). Het dak (ca 3.200 m²) bestaan uit een stalendakconstructie met isolatie.

In de machinezaal staan verschillende installaties. In de kelder bevinden zich condensors, Koelwaterleidingen, voorwarmers en hulpsystemen. Op de machinevloer staat de stoomturbine, generator met een opwekker. Om de turbine generator opstelling is en geluidwerende omkasting aangebracht. Boven de machinevloer is een bovenloopkraan aanwezig.

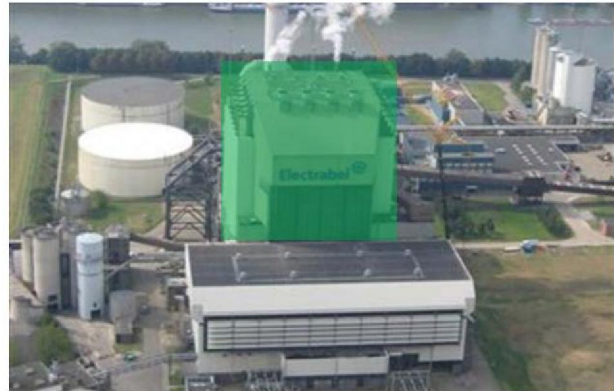
Z4L02.2: Ketelhuis oost gevel

Het ketelhuis is opgetrokken uit gewapend beton/gevelmetselwerk en aan de buitenzijde voorzien van gedeeltelijk asbesthoudende beplating (circa 9.000 m²). Aan met name de oostzijde is enkele beglazing aanwezig (circa 4.000 m²). Het dak bestaat uit een staalconstructie.

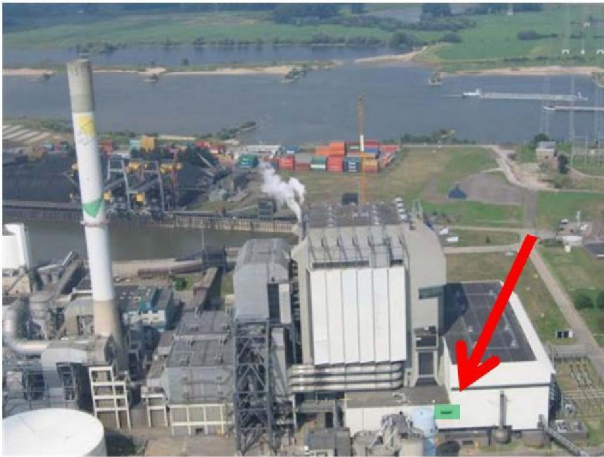
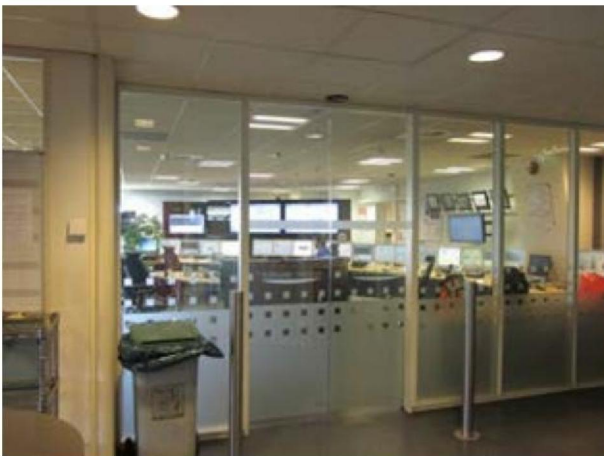
Z4L06.1: locatie bedieningsruimte G13

Z4L06.2: Bedieningsruimte CG13

Z4L06.3: Bedieningsruimte CG13

Het bedieningsgebouw is opgetrokken uit gewapend gevelbeton, schoon metselwerk en panelen. In het bedieningsgebouw is de besturingsinstallatie van G13 gesitueerd, daarnaast zijn er verschillende ruimten (vergader, kled, keuken, elektrisch etc.) aanwezig.

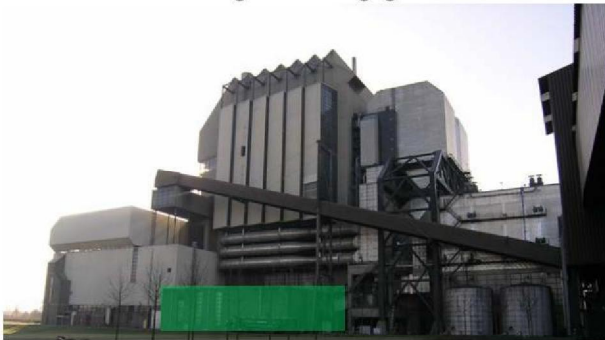
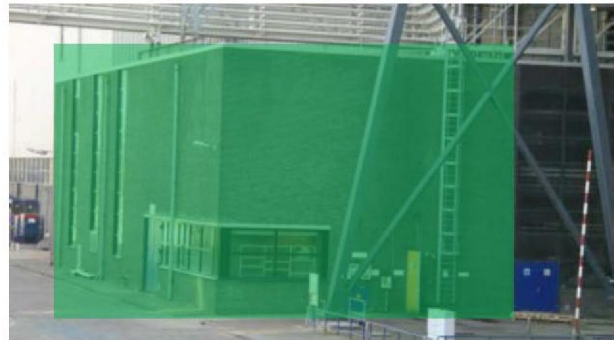
Het demigebouw is gesitueerd in Lot 02 (ketelhuis) en kan gezien worden als een gedeeld onderdeel van dit lot. Op onderstaande foto is globaal aangegeven waar het demigebouw zich bevindt.

Z4L07.1: Locatie demigebouw

Z4L07.1: Demigebouw

In het Demigebouw is opgetrokken uit gewapend beton, gevelbeplating, schoon metselwerk en staat op een betonnen fundering. In het demigebouw zijn diverse (chemische)installaties, leidingwerk, tanks en pompen aanwezig voor het maken van demiwater. Een deel van de installatie bestaat uit zuur en loog bestendige kunststoffen. Er is aluminium kozijnwerk met enkele beglazing aanwezig. De dakbedekking bestaat uit bitumen.

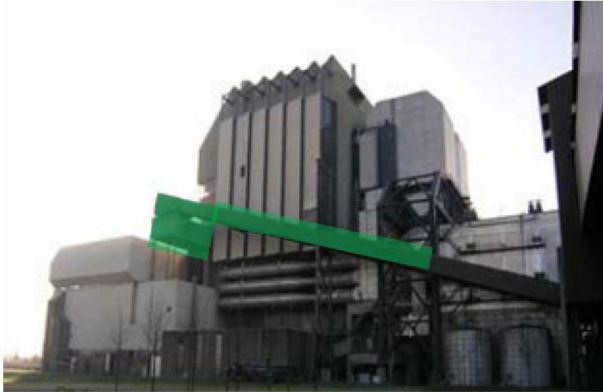
Z4L08.1: kolentransportband

De sloop omvat de volgende onderdelen. Diverse transportbanden (open en gesloten) en hoektorens.

De 6 tal hoektorens bestaan voornamelijk uit staalconstructies, houten vloeren en glas rondom.

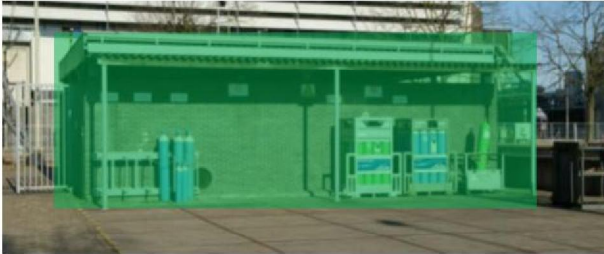
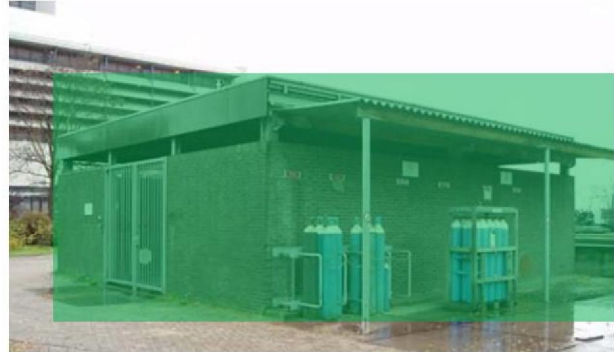
Z4L13.1: Gasflessenopslag

Z4L13.2: Gasflessenopslag

Het gasflessen opslaggebouw is opgetrokken uit schoonmetselwerk en heeft een betonnen fundering. De dakconstructie rust op stalen H profielen. De dakconstructie is van hout met daarop een laag bitumen.

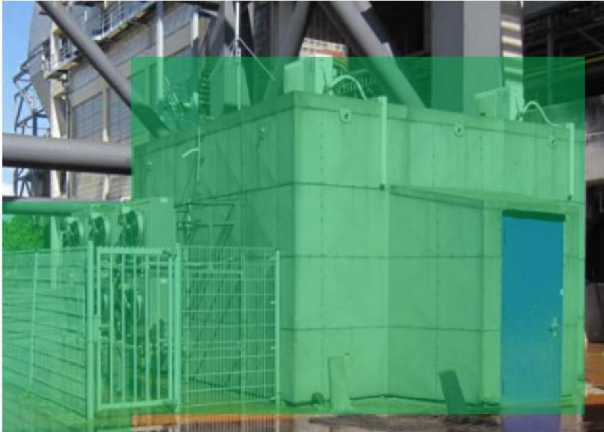
Z4L20.1: Bedieningsgebouw slak en vliegasafoer

Het bedieningsgebouw is opgetrokken uit stalenbeplating en heeft een betonnen fundering. De dakconstructie rust op stalen H profielen. De dakconstructie is van hout met daarop een laag bitumen.
