## DEEL IV - SPECIFICATIES

### 4.2 TECHNISCHE SPECIFICATIE ZONE 7 TRANSPORT

| | <p><b>CONCEPT CONTRACT</b><br/><b>SLOOP CENTRALE GELDERLAND</b></p> | <p><b>BU GENERATION</b><br/><b>EUROPE</b></p> |

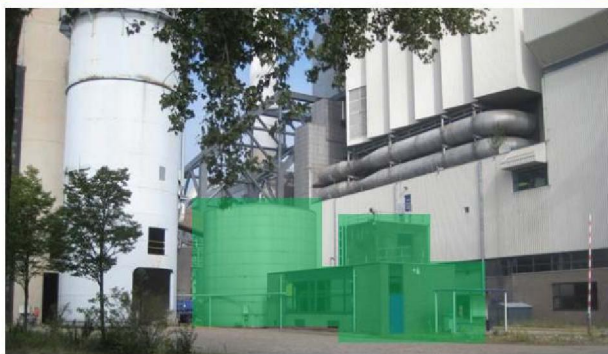
Z7L12.1: brandbluspompgebouw en watertank

Het brandbluspompgebouw is opgetrokken uit stalen constructie en gevelmetselwerk (baksteen 100 m<sup>2</sup>), een betonnen fundatie en een plat dak voorzien van bitumen. Het gebouw is aan twee zijden voorzien van enkele beglazing in aluminium kozijnwerk. Het brandbluspompgebouw bevat tevens een stalen watertank.

In het brandbluspompgebouw staan een drietal Dieselmotoren merk DAF DU825 met daaraan gekoppeld centrifugaalpompen van het merk Van Wijk Boerma (9 Bar).

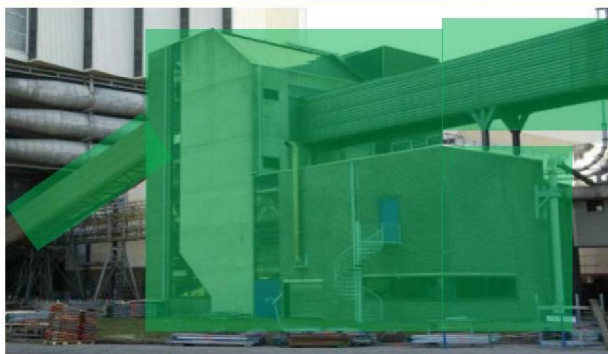
Z7L17.1: slakkengebouw inclusief transport

Het slakkengebouw is opgetrokken uit stalen constructie, gevelmetselwerk (baksteen) en een plat dak voorzien van bitumen. Het gebouw is aan twee zijden voorzien van enkele beglazing in aluminium kozijnwerk. Het slakkengebouw bevat tevens een transportsysteem bestaande uit banden en een opslagplaats voor slak (afmeting 66 x 44 meter). De fundering van het gebouw bestaat uit gewapend beton.

In het slakkengebouw staan verschillende opstellingen met betrekking tot het transport van de slak en een aantal pompen en een nooddieselaggregaat, inclusief gasolietank (3.000 liter).

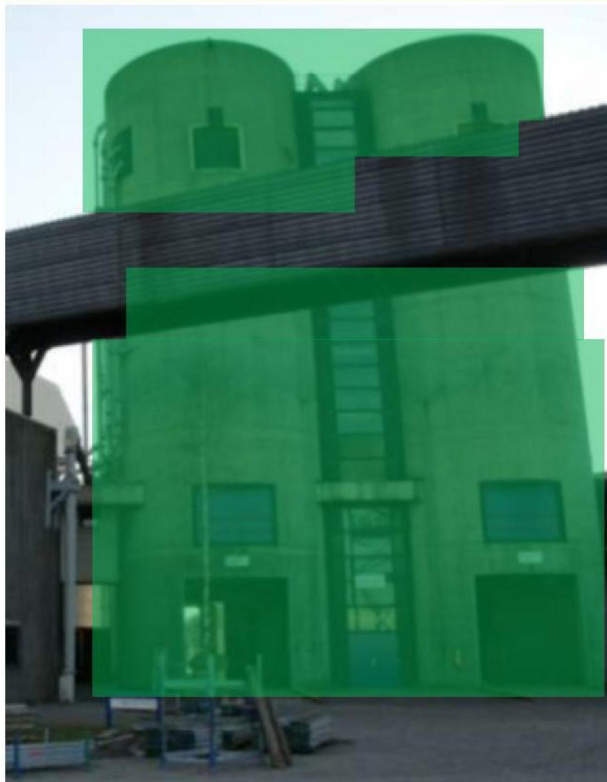
Z7L18.1: vliegassilogebruik en silo's

Het vliegassilogebruik is opgetrokken uit gewapend beton en bestaat uit vier silo's (2 x 500 m<sup>3</sup> en 2 x 1.100 m<sup>3</sup>) en heeft een gewapend betonnen fundering en een bitumen dakbedekking. Daarnaast zijn er diverse staalconstructies, o.a. systeem voor het legen van de silo's, aanwezig.

Op twee silo's staat een afzuiginstallatie, die bestaat uit een filter en een ventilator. Vanaf de vliegassilo's gaat de vliegass naar de vrachtwagenverlading of via een leidingsysteem naar de havensilo's.

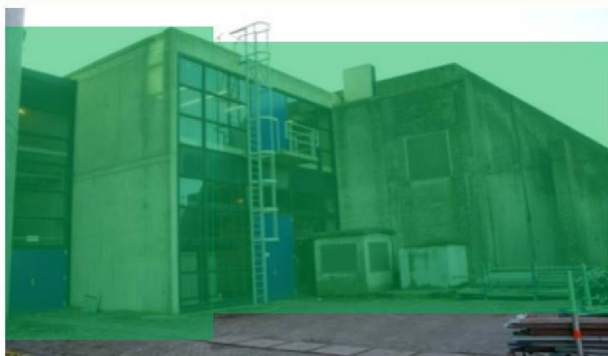
Z7L19.1: zuidgevel compressorgebouw

Het compressorgebouw is opgetrokken uit gewapend beton en stalen constructies en heeft een plat dak voorzien van bitumen. Het gebouw is aan diverse zijden voorzien enkele beglazing in aluminium kozijnwerk. De fundering van het gebouw bestaat uit gewapend beton.

In het compressorgebouw staan diverse installatiedelen opgesteld.

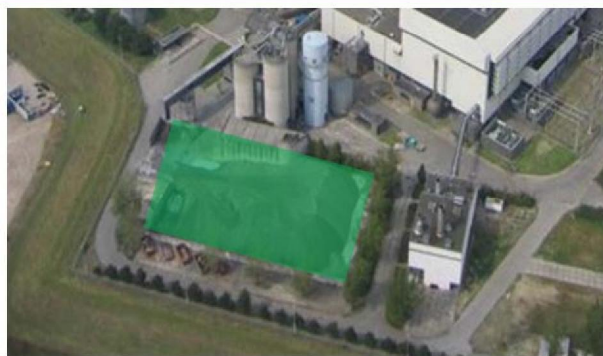
Z7L19.2: overzicht bodemas opslag

De bodemopslagplaats is omrand met een betonnen/aarden wal en heeft een betonnen fundatie.
