Stortplaats Doonweg te Eerbeek

**Grondwater monitoringplan
Stort Doonweg BV**

31 juli 2023 - Public

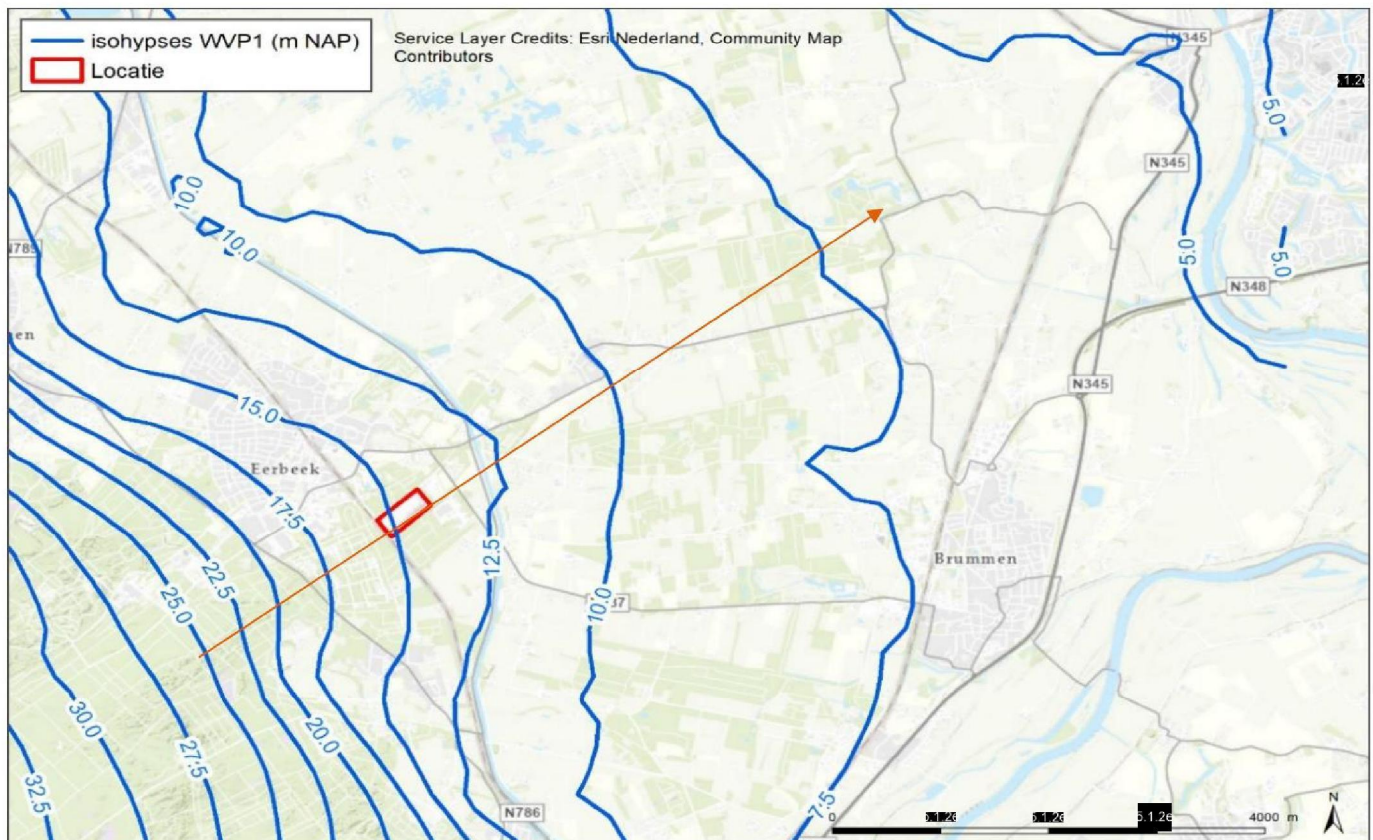
Figuur 3 Isohypsen 1^{ste} watervoerend pakket berekend met Grondwatertools

Met behulp van Grondwatertools van TNO zijn de isohypsen voor de regio rond Eerbeek berekend voor het 1^{ste} watervoerend pakket (figuur 3) en het 2^e watervoerend pakket (figuur 4).

Uit de isohypsens voor zowel het 1^{ste} als het 2^e watervoerend pakket kan een globaal noordoostelijk gerichte grondwaterstroming worden afgeleid.

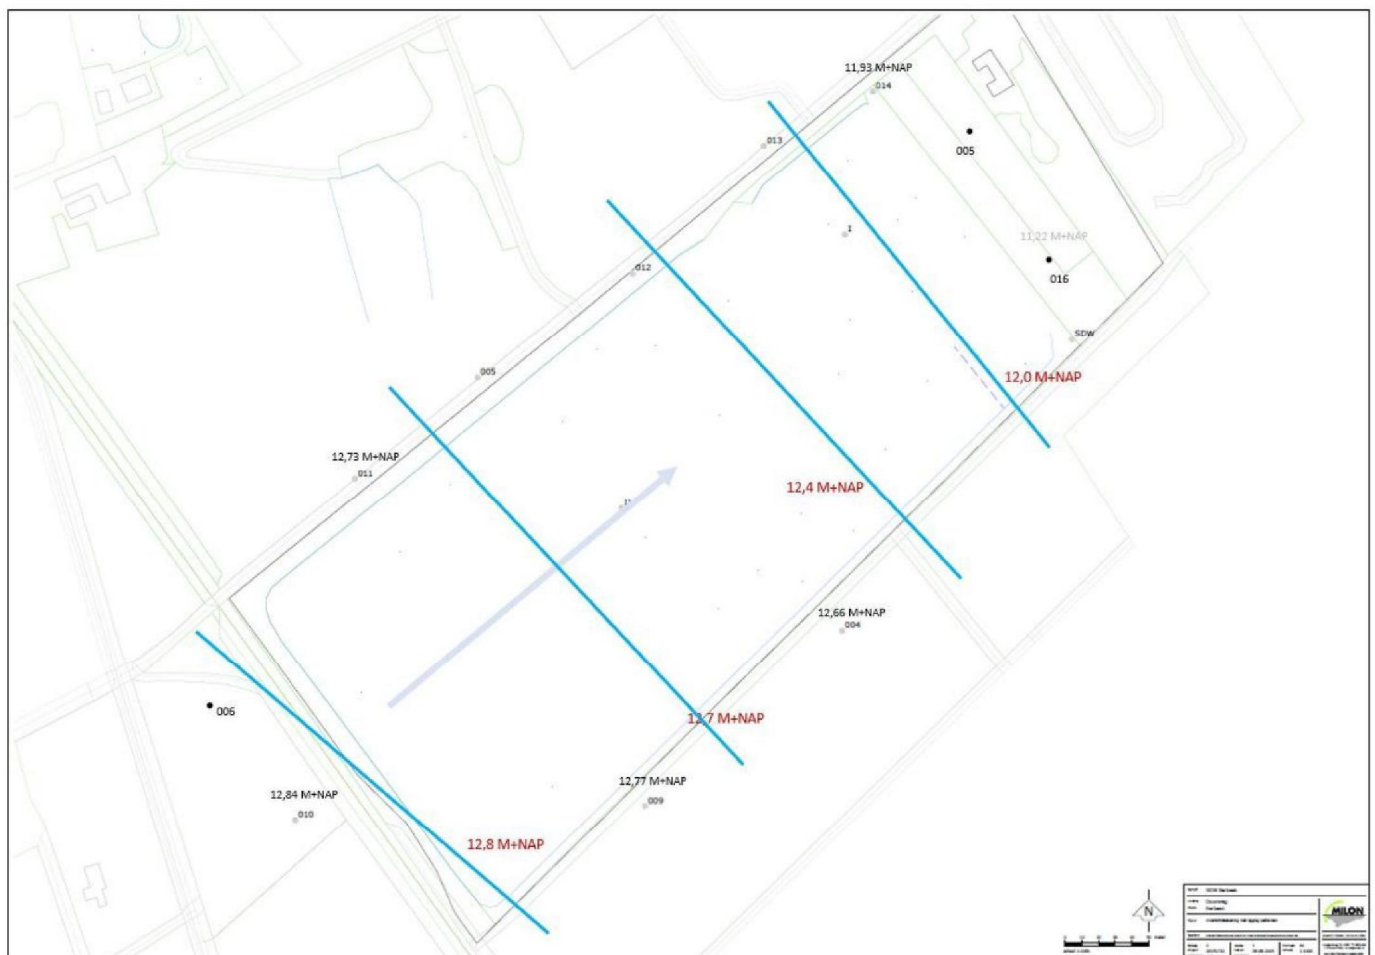
Figuur 5 Isohypsenpatroon freatisch grondwater november 2021 (bron Milon [ref. 10])

In het kader van de grondwatermonitoring worden ook de grondwaterstanden opgenomen. Door waterpassing van de betreffende peilbuizen kan zo ook het lokale isohypsenpatroon rond de stortplaats vastgesteld worden. Het bij de monitoring van 2021 vastgestelde isohypsen patroon wijst zowel voor de freatisch filters als de diepere filters op een noordoostelijke gerichte grondwaterstroming (zie figuur 5 en 6).

De isohypsen die in 2022 zijn vastgesteld [ref. 11] bevestigen de noordwestelijk gerichte grondwaterstroming. Het in 2020 vastgestelde isohypsen patroon was minder eenduidig. Dit was toe te schrijven aan een lek in de persleiding naar de waterzuivering van IWE. De infiltratie van water ter plaatse was herkenbaar in de isohypsen.

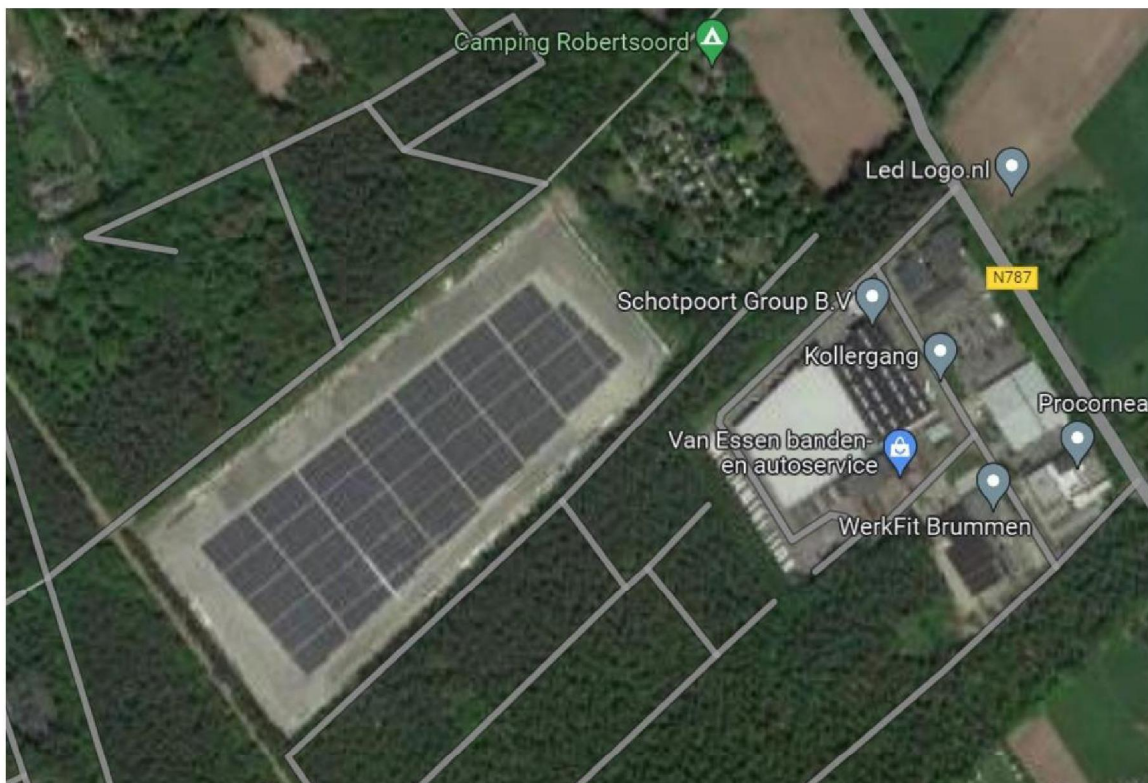
Figuur 7 Huidige situatie met zonnepark (Bron: Google maps)

Na deze herinrichting is het zonnepark (15.500 zonnepanelen) gerealiseerd, dat sinds 2020 operationeel is.

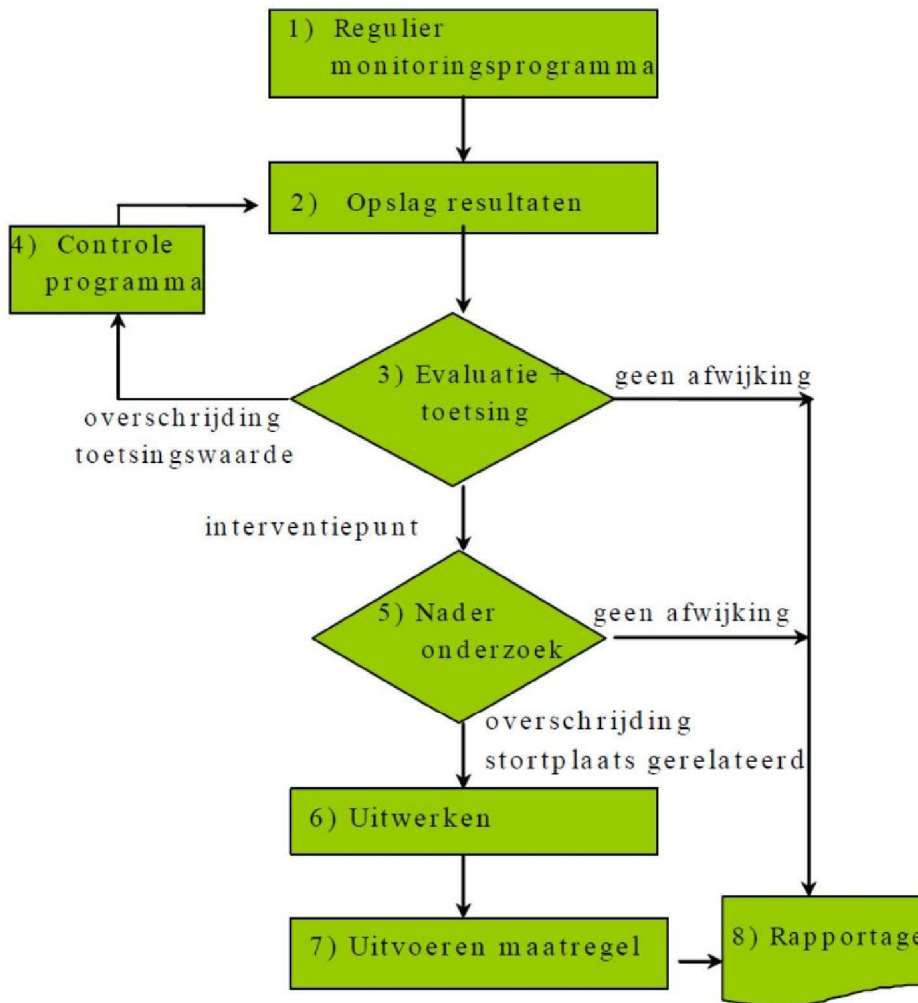
Figuur 9 Beslismodel Urgentieplan

Het beslismodel is een combinatie van alle controles op de referentiemeetpunten en is mede gebaseerd op de Uitvoeringregeling Stortbesluit (Art. 14a). Het model is als een stroomschema weergegeven in figuur 9.

De diverse stappen van het beslismodel worden navolgend toegelicht.
