# Variantenstudie N303

Klankbordgroepoverleg

11 juli 2018

provincie  
Gelderland

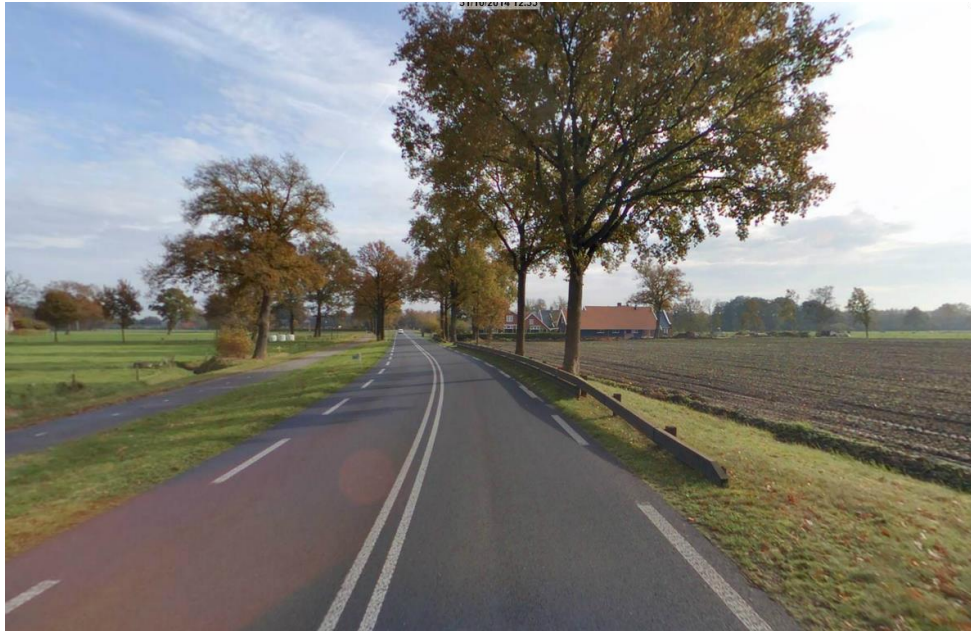
# Houten vangrail

- Incidenteel: afstand tot rijloper min. 0,60 m, gewenst 1,0 m
- Continu: afstand tot rijloper 2,40 m (bergingszone, ruimte voor auto met pech)

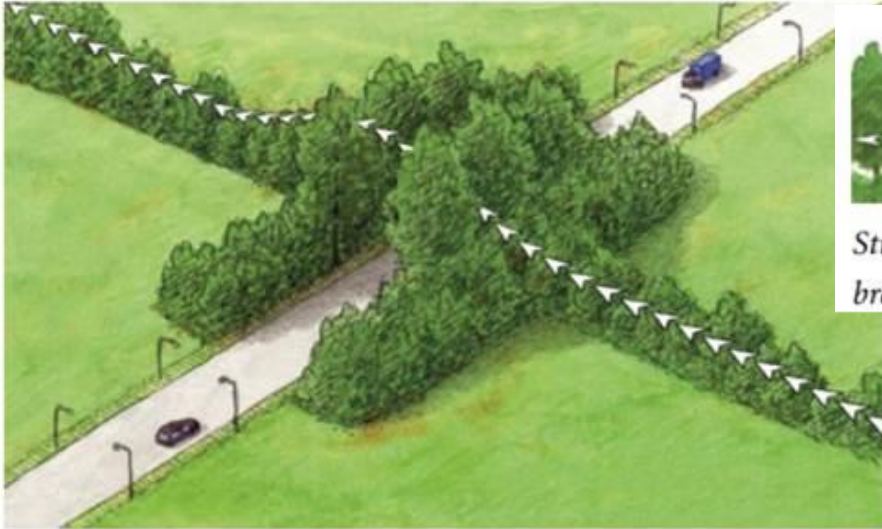
# Verbeteren passage N303

- Bomen zoveel mogelijk behouden: i.i.g. plaatselijk zoveel mogelijk sluitend kronendak

*Struiken of bomen tussen de rijbanen maken een oversteek over een bredere weg beter mogelijk.*

*Met een hop-over loopt de vliegroute op veilige hoogte over de weg.*

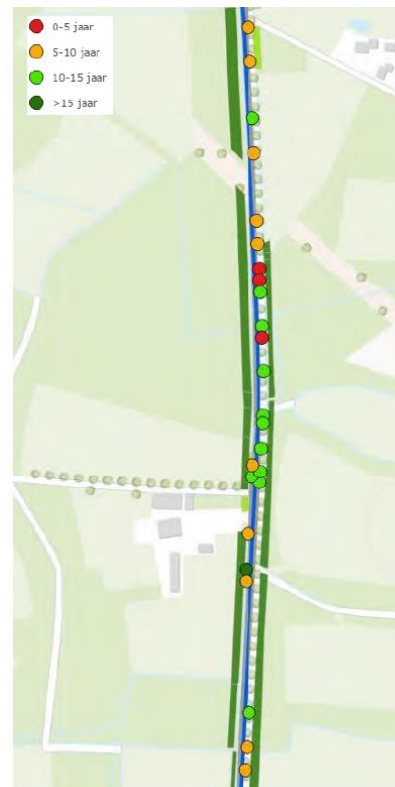
Toekomstverwachting boomstructuur

- ✓ Levensverwachting van de bomen in de berm is redelijk tot goed
- ✗ Bomen staan dicht op de weg en hebben hierdoor wortelschade opgelopen.
- ✗ Op korte termijn zullen waarschijnlijk enkele bomen in de berm gekapt moeten worden. Herplant ter plekke is lastig te realiseren

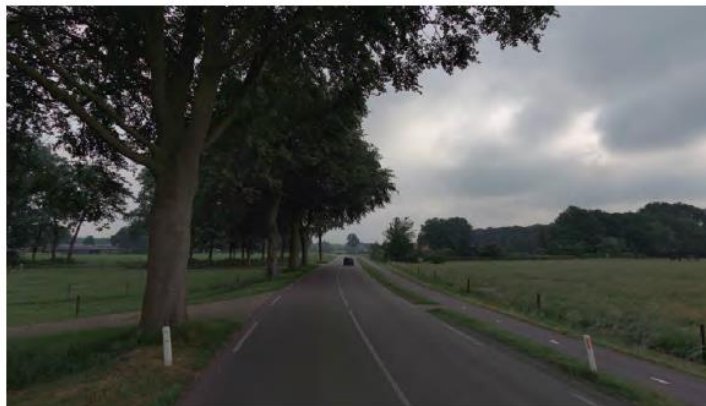
## 2.4.5 Kwaliteit deelgebied 5, noordelijke komingang Huinen tot km 11,4

Globespotter: impressie van het landschap gezien vanaf de N303.

# Conclusies kwaliteiten en knelpunten deelgebied 5

- ✓ Relatieve openheid nog beleefbaar
- ✓ Oude routestructuren nog aanwezig
- ✗ Bebouwing en groenstructuren maken het landschap steeds kleinschaliger
- ✗ N303 redelijk autonoom door het landschap
- ✗ Het lijkt te ontbreken aan een duidelijk landschapsvisie in dit deelgebied

- ✓ Combinatie gebouwen en groen
- ✓ Lijnvormige elementen/verbindende groenstructuur
- ✓ Foerageer gebied voor beschermde soorten
- ✓ Bomenrij(beuken) langs N303 functioneert als hop-over

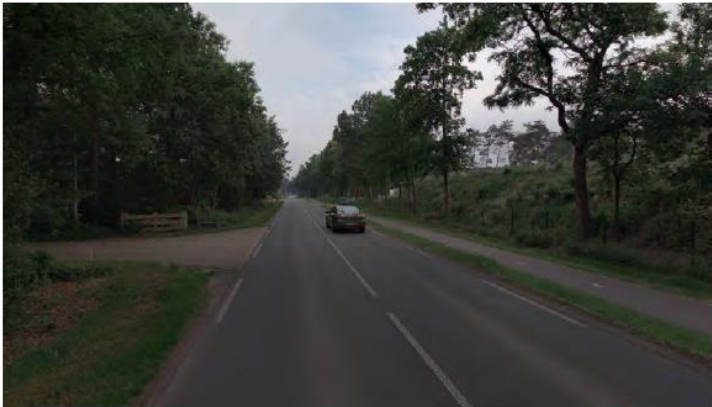
2.4.5 Kwaliteit deelgebied 6, km 11,4 - 12,2

Globespotter: impressie van het landschap gezien vanaf de N303.

## Conclusies kwaliteiten en knelpunten deelgebied 6

- ✓ Bosbeleving
- ✓ Rationele kavelstructuur
- ✗ De weg kent een redelijk open wegbeeld door ontbreken van wegbeplanting;
- ✗ Boslandschap onder druk door verstedelijking

- ✓ Combinatie gebouwen en groen
- ✓ Bossen vormen foerageer gebied voor beschermde soorten
- ✓ Lokaal sprake van hop-overs
