Concept beantwoording vragen

Uw vragen worden kort herhaald met daarachter onze reactie.

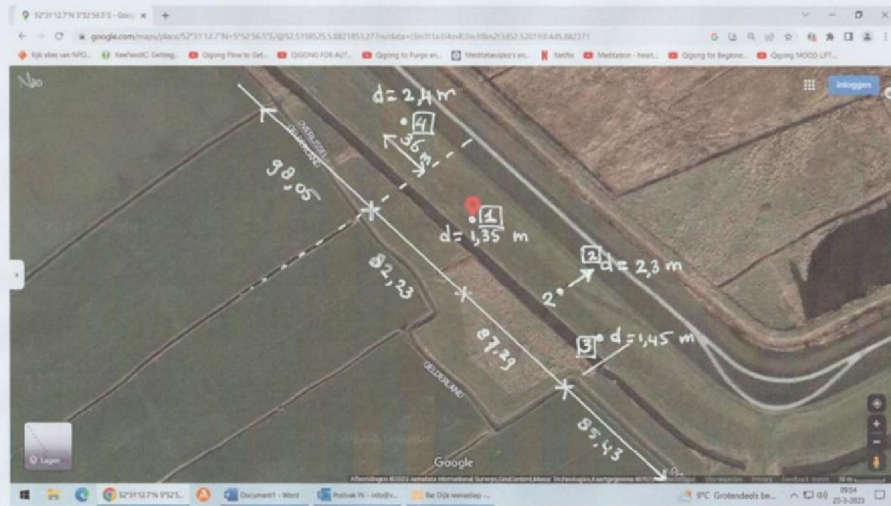
52.520193, 5.882371

De Wichelroede punten zijn op onderstaande kaart aangeleverd. Deze kaart is afgestemd met de Wichelroedeloper en hij heeft de juistheid ervan bevestigd. Het adviesbureau had reeds een aantal boorpunten bepaald en ter plaatse van de Wichelroede-locaties zijn deze boringen extra en aanvullend uitgevoerd.
