KLUNDERT, 3 februari 2019

**Betreft** Veiligheidskundige beoordeling sloopwerken en afwijkende saneringsmethode  
Elektriciteitscentrale Gelderland (Hollandiaweg 11 te Nijmegen)

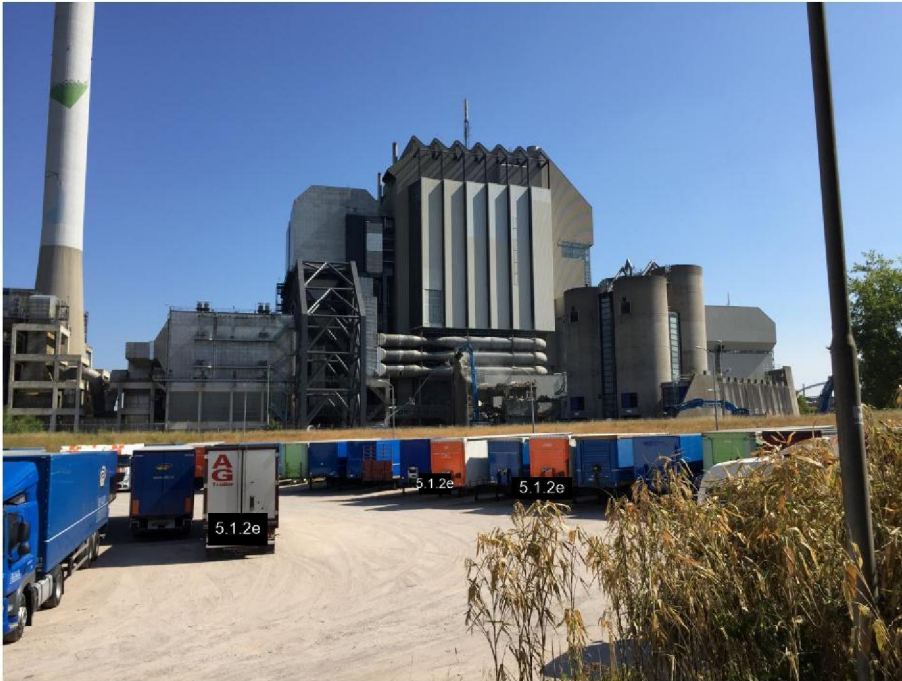
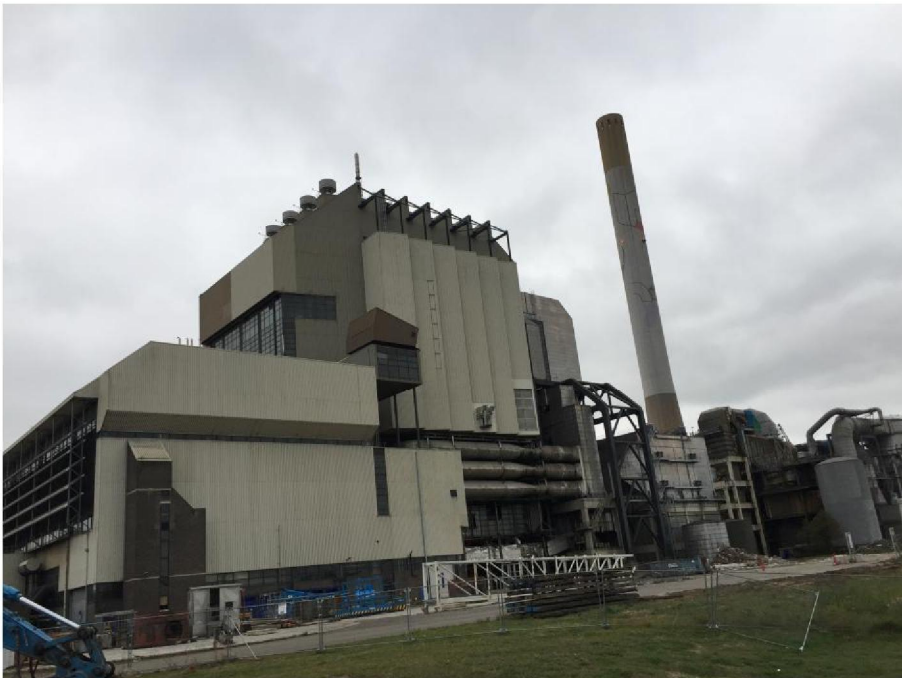
## BIJLAGE FOTO's

Onderstaande foto's illustreren de hoogte van de installatie. Voor overige foto's wordt gemakshalve verwezen naar het asbestinventarisatierapport.

Schotte BV voorziet obstructies en risico's als de asbestsanering van voornoemde bronnen wordt uitgevoerd conform het asbestinventarisatierapport en de vigerende wettelijke eisen<sup>2</sup>. Voorbereiding op en het in-situ verwijderen van de eerdergenoemde asbesthoudende bronnen geschiedt tot op grote hoogte (tot circa. 90 meter) met bijbehorende risico's (valgevaar, vallende voorwerpen).
