Inspectieverslag toezicht Milieu

Gegevens	Toelichting
Soort inspectie:	Adm. hercontrole n.a.v. controle 9 februari 2023
Controledatum:	10 mei 2023
Tijdstip controle:	-
Zaaknummer:	ODRA23CU2180
Toezichthouders:	De heer [REDACTED] en de heer [REDACTED]
Naam locatie/bedrijf (object):	Smurfit Kappa Parenco B.V.
Adres:	Veerweg 1
Postcode:	6971 AV
Woonplaats:	Renkum
Kadastraal:	-
Correspondentieadres (subject):	Veerweg 1
Postcode:	6971 AV
Woonplaats:	Renkum
Naam contactpersoon + functie:	De heer [REDACTED] Milieu- en energiecoördinator
Telefoonnummer:	Tel: + 31 (0)657443183
e-mail:	[REDACTED]@Smurfitkappa.nl
Bedrijfstypering	
Type inrichting (indien van toep.):	C
Complex (j/n):	ja
RIE (j/n):	ja
BRZO (j/n):	nee
IPPC (j/n):	ja
BEVI (j/n):	nee
Bevoegd gezag	
BOR- categorie:	1.3.b, 16.3.b, 20.1.a , 28.4.a onder 6, 27.3 en 28.4.e onder 2
Bevoegd gezag:	Provincie Gelderland
Categorisering	
SBI-code (VNG) Hoofd:	16.1 lid b
SBI-code (VNG) neven:	16.4 lid c
Energie

Hercontrole 10 mei 2023

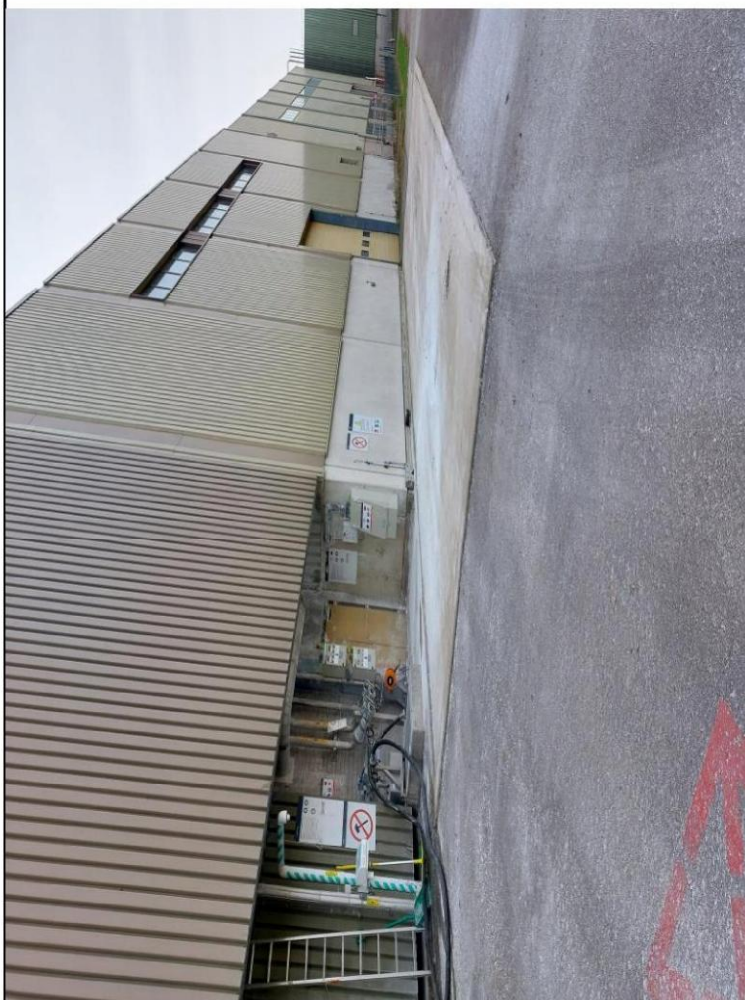
Situatie tijdens controlebezoek 9-2-2023:

Tijdens het controlebezoek van 9 februari 2023 werd, omstreeks 12:10 uur, door de toezichthouders geconstateerd dat er veel morsingen van o.a. zetmeel bij de vulpunten en losplaats, welke vloeistofdicht is uitgevoerd, niet direct zijn opgeruimd (zie foto 4 t/m 7 in het fotoverslag). Er liggen zelfs morsingen van zetmeel en andere hulpstoffen buiten de losplaats. Door de transportbewegingen wordt het zetmeel over het terrein verspreid en bij regelval komt dit in de riolering terecht. Dit heeft invloed op de werking van de afvalwaterzuivering. Daarnaast constateerde de toezichthouders de naastgelegen watertank, van de natte koeltoren, aan de onderzijde onder het zetmeel zat. Door de toezichthouders wordt opgemerkt dat deze morsingen niet recent zijn, maar al een tijdje aanwezig zijn.

De aanwezige morsingen zijn niet (direct) opgeruimd. Dit is een overtreding van artikel 2.9 van het Activiteitenbesluit in samenhang met artikel 2.3, lid 6 van de Activiteitenregeling.

De morsingen bij de vulpunten voor zetmeel en andere hulpstoffen (PAC FennoFloc A18 & Fenno Size S C28) dienen opgeruimd te worden. Dit dient, indien dit nog niet gebeurd is, te worden vastgelegd in de bedrijfsinterne procedure en werkinstructie voor de losplaats.

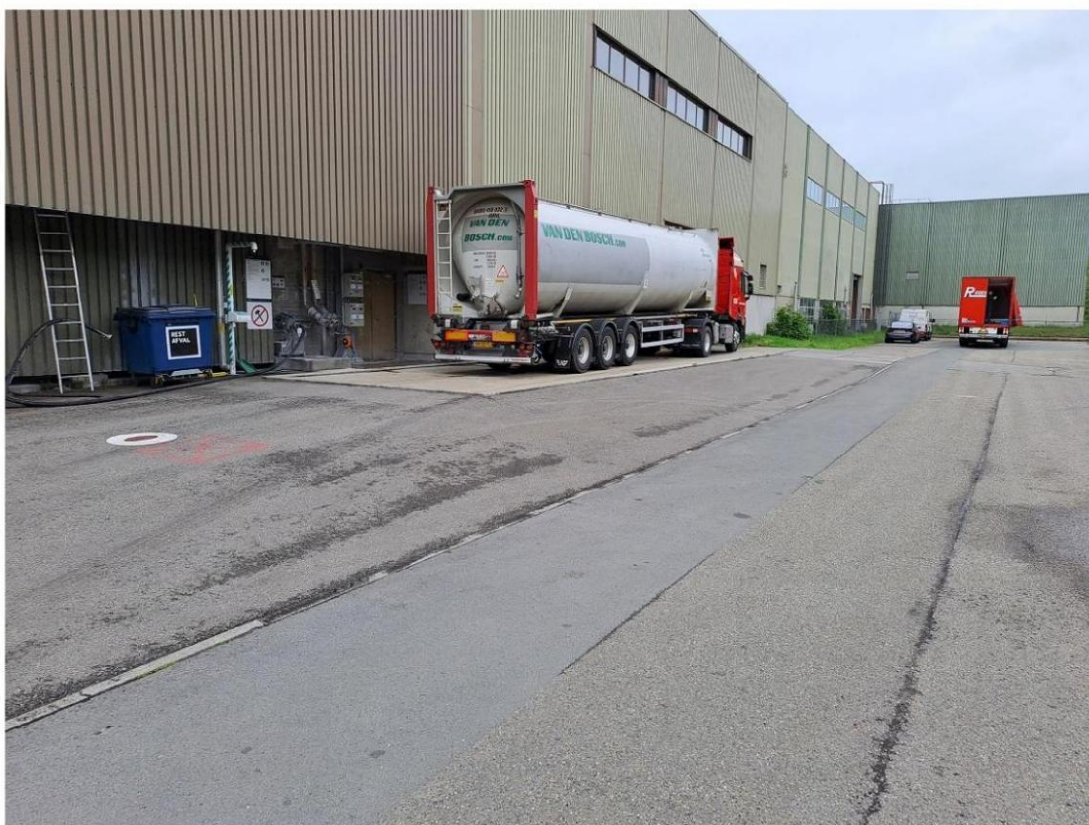
Situatie 10 mei 2023:

Op 10 mei 2023 heeft de toezichthouder M. Steenbergen een mail gestuurd naar de contactpersoon over de laatste stand van zaken omtrent de bovenstaande overtreding. Dezelfde dag is een reactie ontvangen van SK Parenco. De morsingen zijn de zelfde dag nog opgeruimd. Echter was dit nog niet teruggekoppeld aan de toezichthouder. De losplaats wordt nu dagelijks geïnspecteerd en geveegd. Hiermee is deze overtreding ongedaan gemaakt.
