# Stortplaats Doonweg in Eerbeek

Nader geotechnisch onderzoek

Eerbeek bovenafdichting

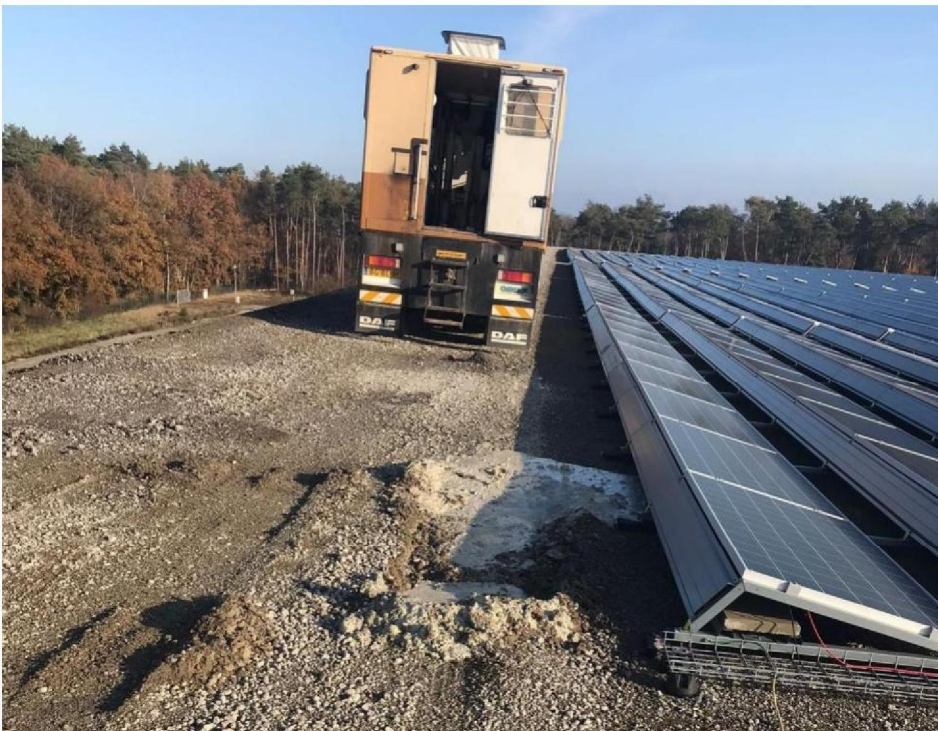
Figuur 1: Sondeerwagen bij sondering 120 (na optreden slappe plek, 30 nov. 2022)

De oorzaak lijkt te liggen in het verweken van materiaal dicht onder het oppervlak, mogelijk ten gevolge van een stationair draaiende vrachtwagen. Besloten is om het verdere grondonderzoek uit te stellen tot het voorjaar van 2023. Eind april/begin mei 2023 zijn op de geselecteerde onderzoekslocaties

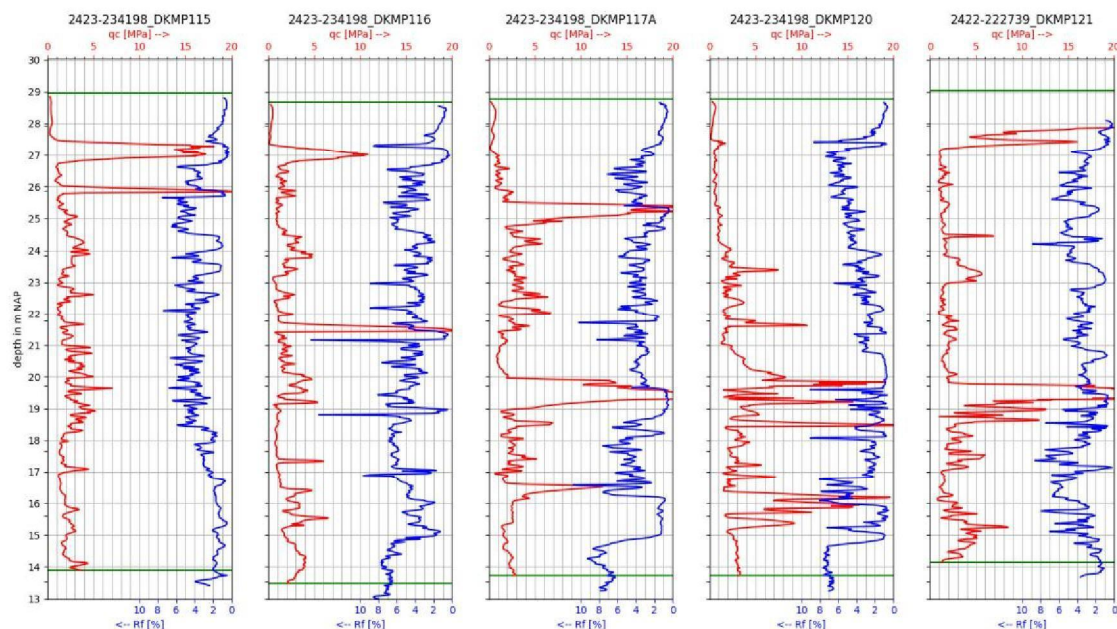
Figuur 2: sondeerbeeld langs de noordrand (links = west en rechts = oost)

Het uit de sonderingen verkregen sondeerbeeld is vergelijkbaar met dat uit eerder onderzoek (Hoogveld, 2020). De vijf uitgevoerde sonderingen zijn weergegeven in onderstaande figuur.

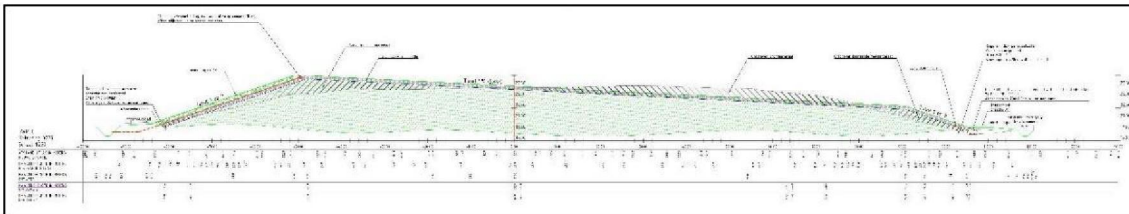
Figuur 3: Wijziging vormgeving stortplaats in 2020 (Ploegam, 2019)

In figuur 3 is de huidige situatie zoals aangebracht in 2020 weergegeven, deze tekening is ook opgenomen als bijlage 7. De voormalige tonronde vorm van de stortplaats is gewijzigd naar een van noord naar zuid aflopend vlak (helling 5%).

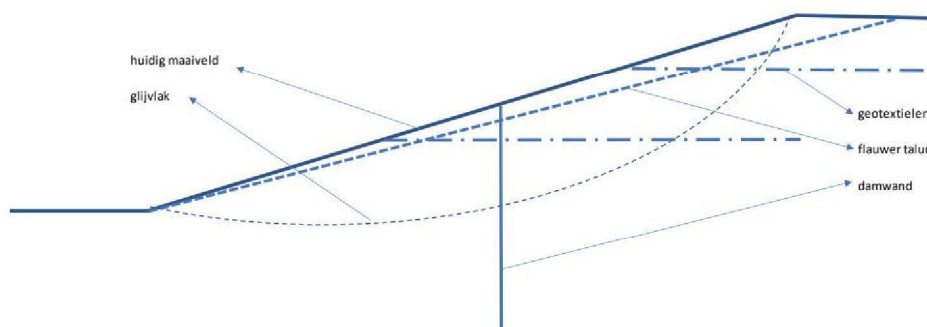
Figuur 4: principe oplossingen ter verbetering taludstabiliteit

Gangbare maatregelen om de taludstabiliteit te verbeteren zijn het toepassen van een flauwer talud als fysieke maatregel, het plaatsen van een stabiliteitsdamwand of het toepassen van geotextiel(en). Deze principeoplossingen zijn weergegeven in figuur 4. In het vervolg van deze paragraaf wordt verkennend ingegaan op deze mogelijkheden. Tot slot wordt ingegaan op nut en noodzaak van aanvullend grondonderzoek.

In deze paragraaf ligt de focus op de eindsituatie. Om de genoemde oplossingsrichtingen te realiseren is de inzet van machines een vereiste. De wijze waarop een en ander veilig kan worden uitgevoerd dient nader te worden beschouwd.

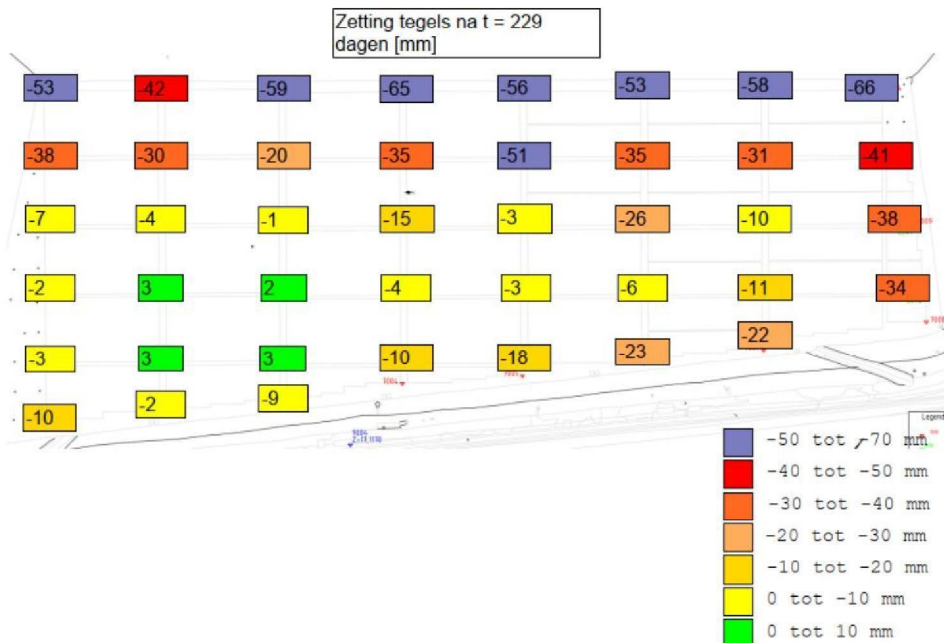
Figuur 5: gemeten zettingen bovenvlak (van 22/3/2023 tot 6/11/2023 = 229 dagen)

Om een deel van de onzekerheden weg te nemen is een monitoringsprogramma ingericht zoals beschreven in hoofdstuk 4. De gemeten zettingen in de periode vanaf de nulmeting op 22-3-2023 tot de 4<sup>e</sup> herhalingsmeting op 6-11-2023 zijn weergegeven in figuur 5.

Het betreft hier de zakking van de tegels (fundering zonnepanelen) in millimeters. De metingen van de (in de staalslakken geslagen) buizen laten een vergelijkbaar beeld zien behoudens één meetpunt in de zuidwesthoek (in de figuur links onder). Bij de daar geplaatste buis is een veel grotere zetting gemeten dan bij de tegels. In de volgende meetronde zal het betreffende meetpunt worden gecontroleerd.

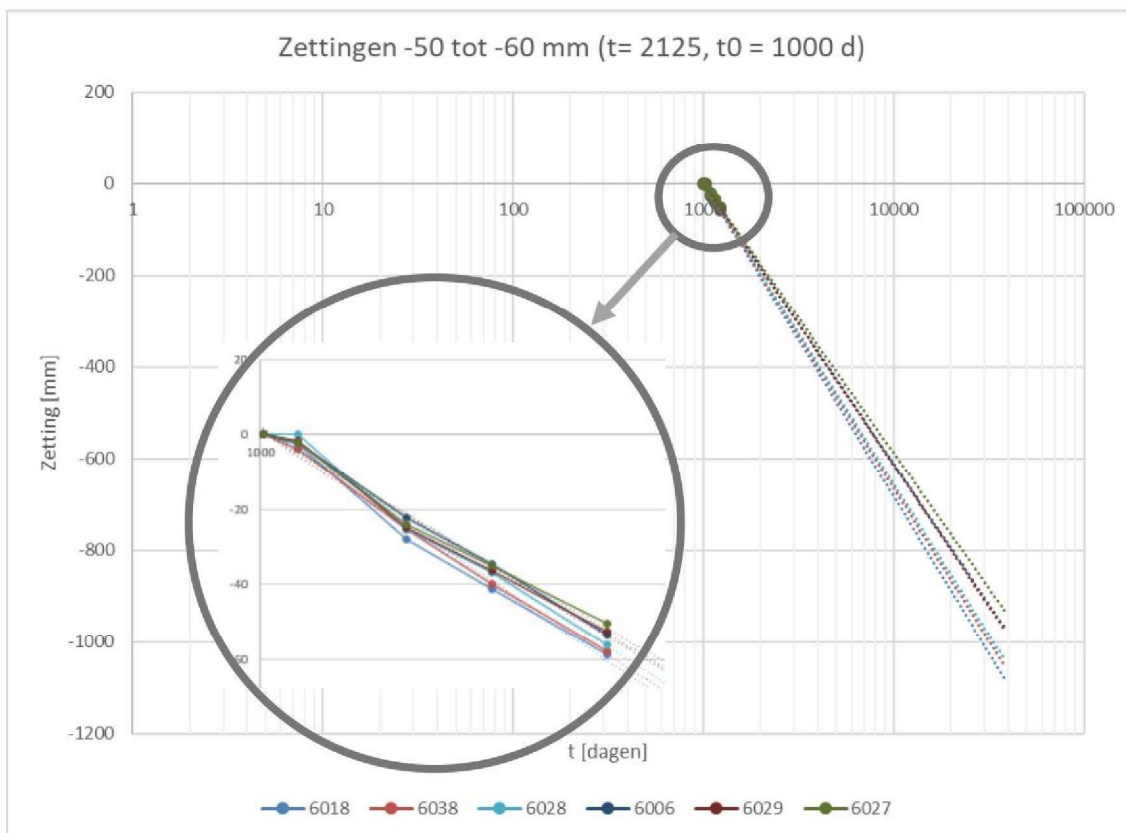
Figuur 6: extrapolatie metingen

In onderstaande figuur zijn ter illustratie voor een aantal meetpunten de metingen en extrapolatie weergegeven vanaf 2023 naar 2125. Het betreft hier meetpunten langs de (noordelijke) rand van de stortplaats.

De uitkomsten van de extrapolatie moeten als zeer indicatief worden beschouwd vanwege:

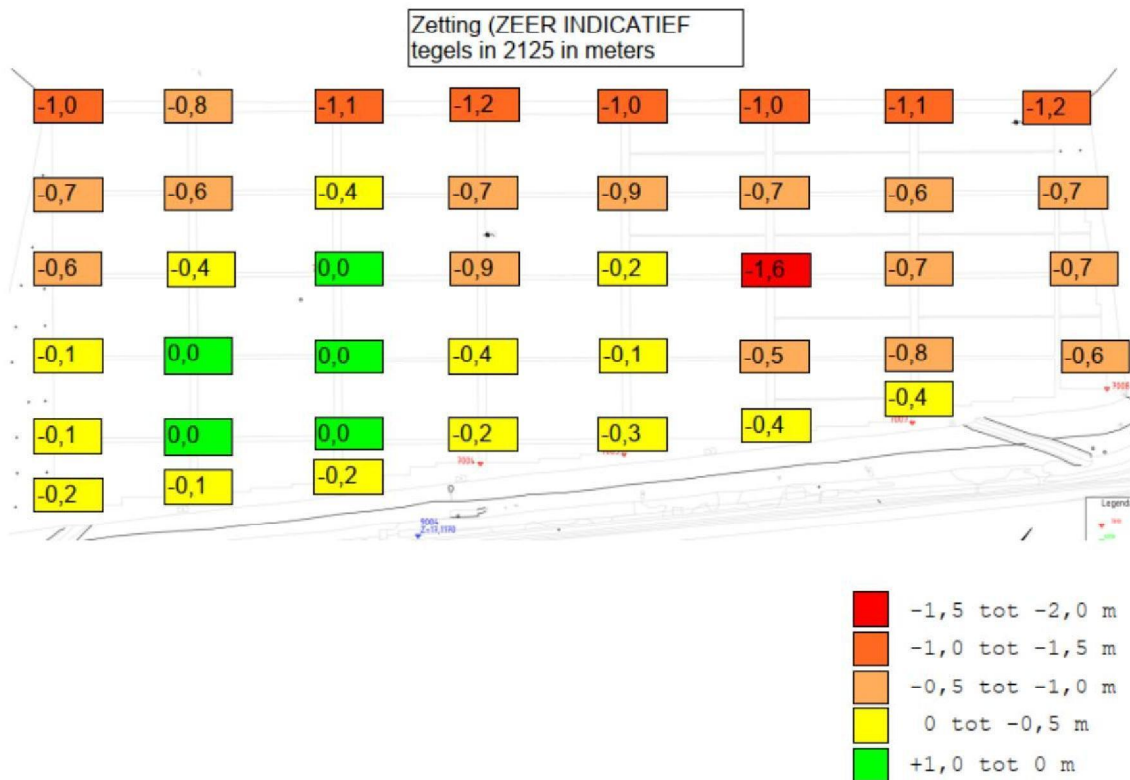
Figuur 7: indicatie voorspelde zakking in meters in 2125

In figuur 7 is de, op basis van extrapolatie, berekende zakking van het bovenzvlak weergegeven, in figuur 8 de daarop gebaseerde ligging van het bovenzvlak.

Vanwege de genoemde onzekerheden in de voorspelling wordt slechts op hoofdlijn de conclusie getrokken dat de voorspelde zakking tot 2125 in de ordegrootte van 0 m tot 2 m ligt en daarmee wat lager lijkt te zijn dan eerdere voorspellingen ((TerraAdvies, 2022), opgenomen in (Sweco, 2023)).

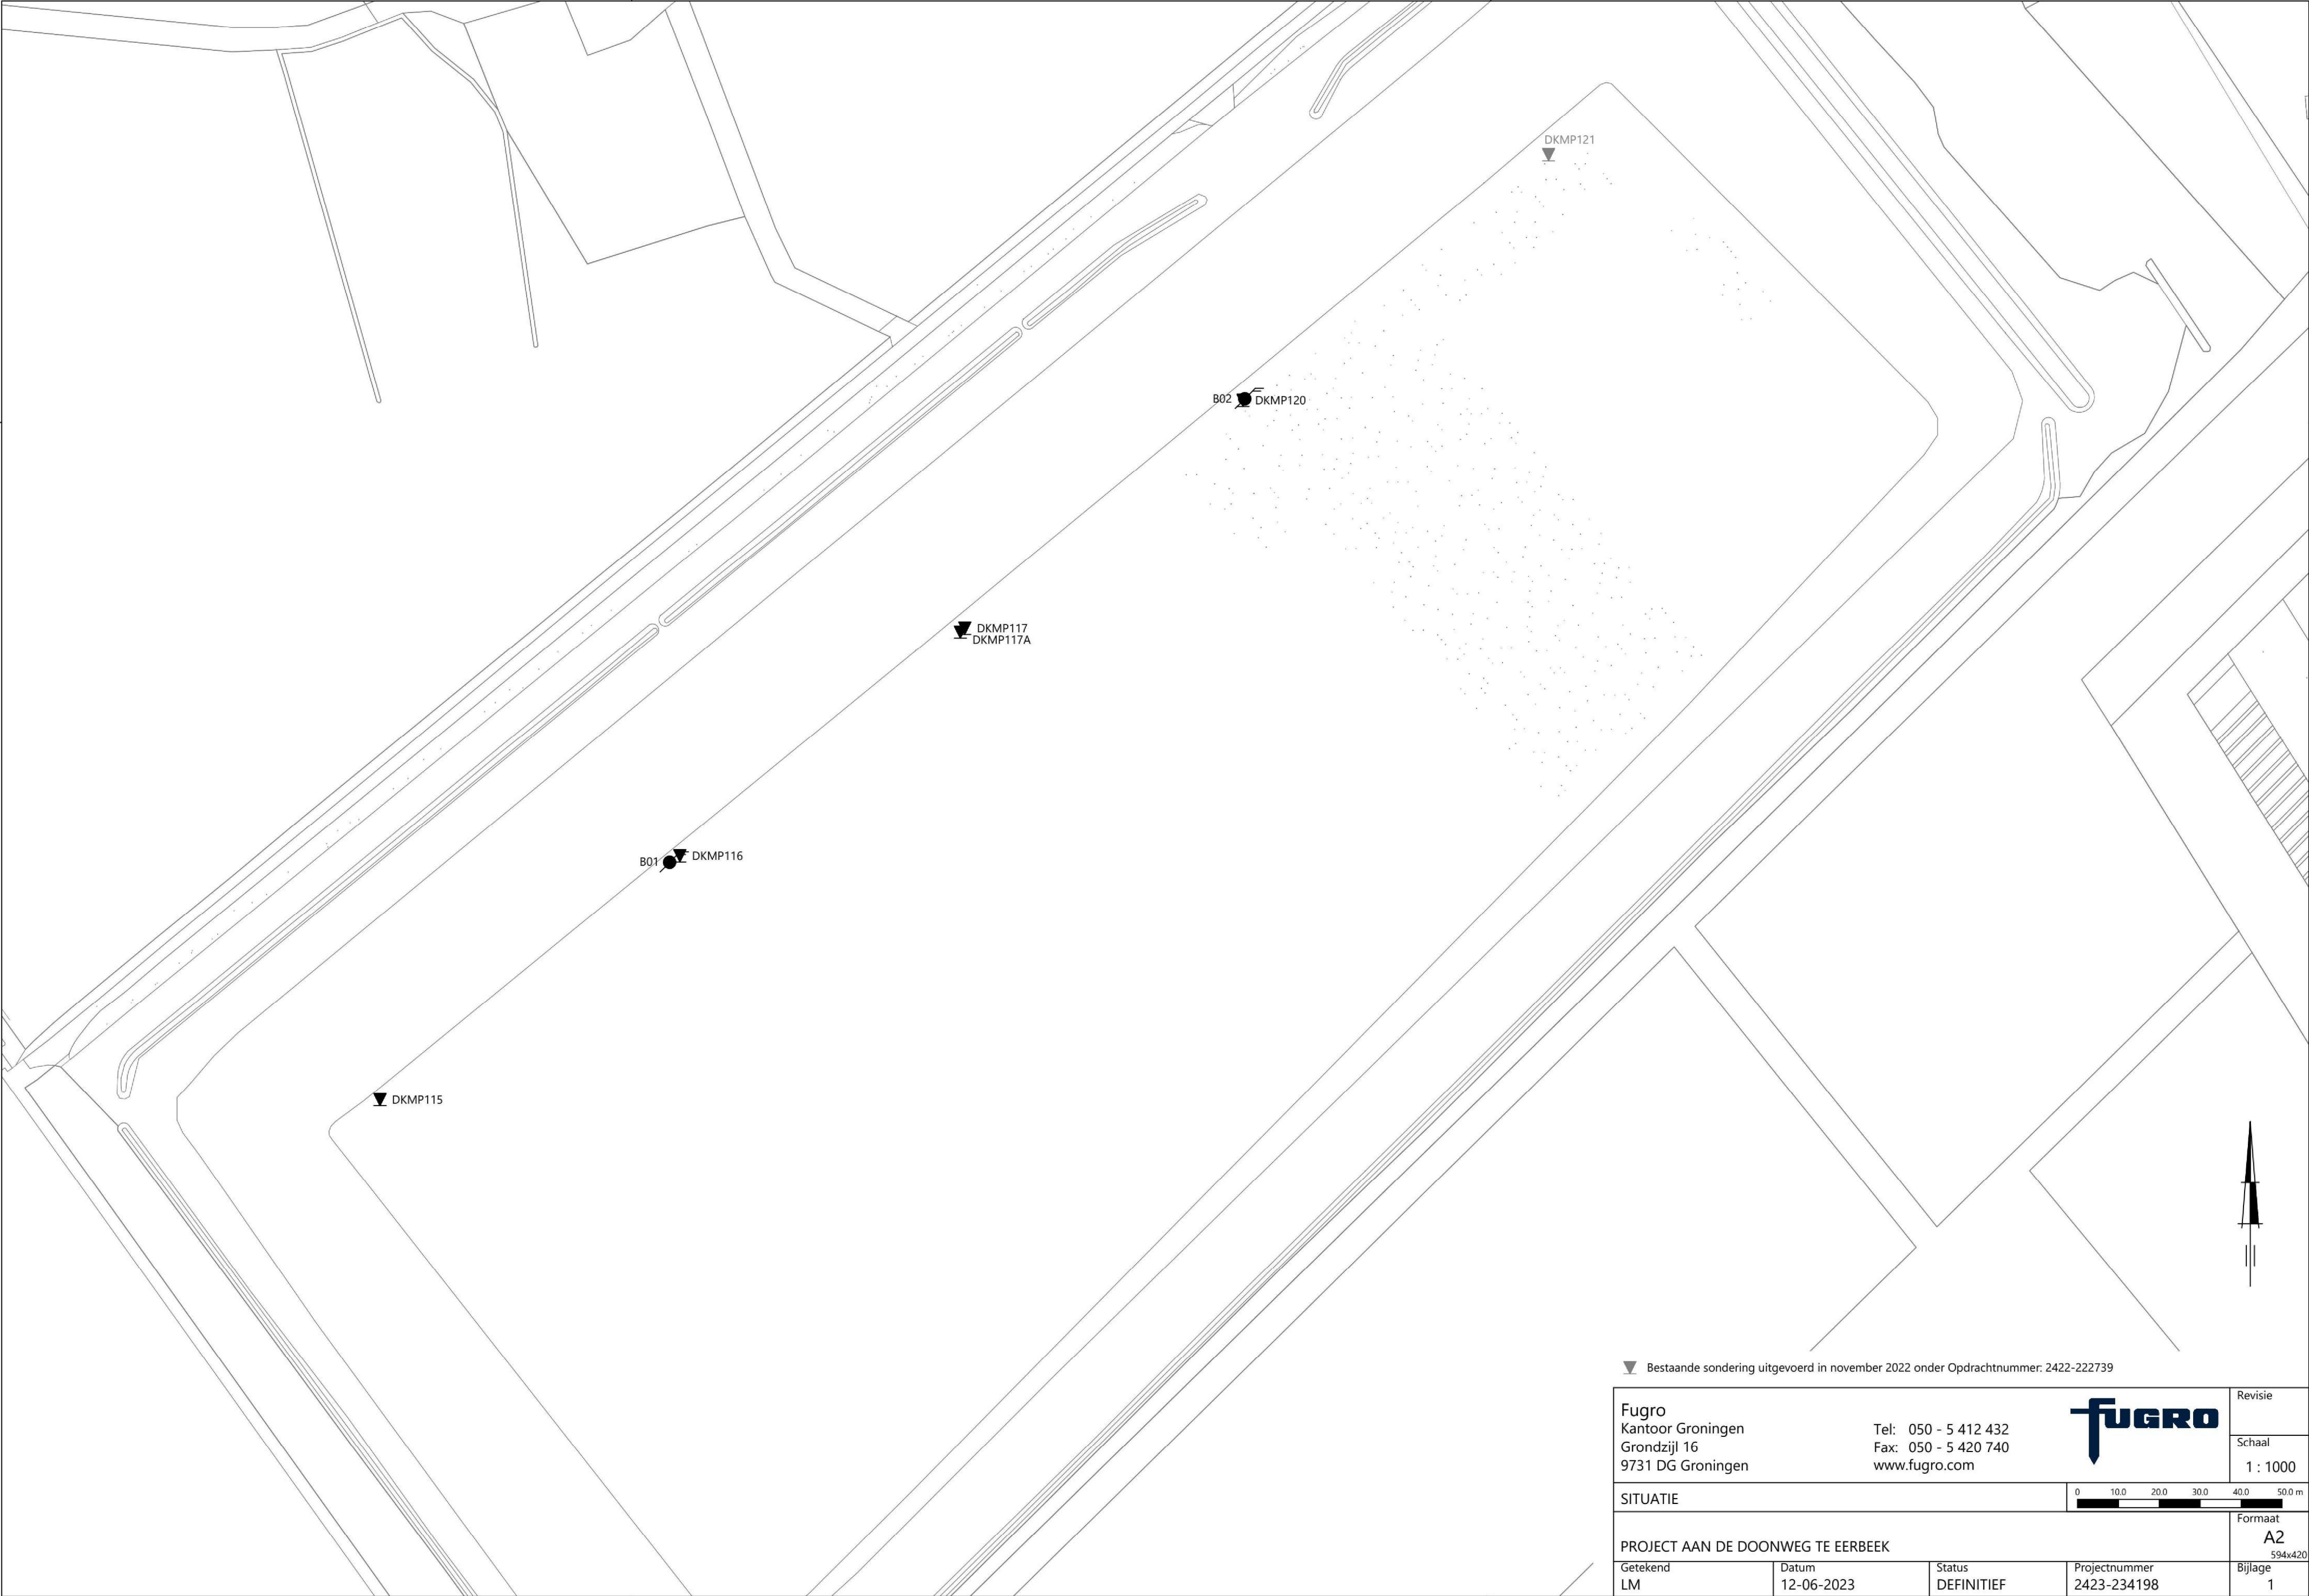
Alle sondeer- en boorlocaties zijn door de opdrachtgever voorgegraven (sleuf). Deze sleuf is vervolgens door de opdrachtgever aangevuld met zand.

▼ Bestaande sondering uitgevoerd in november 2022 onder Opdrachtnummer: 2422-222739

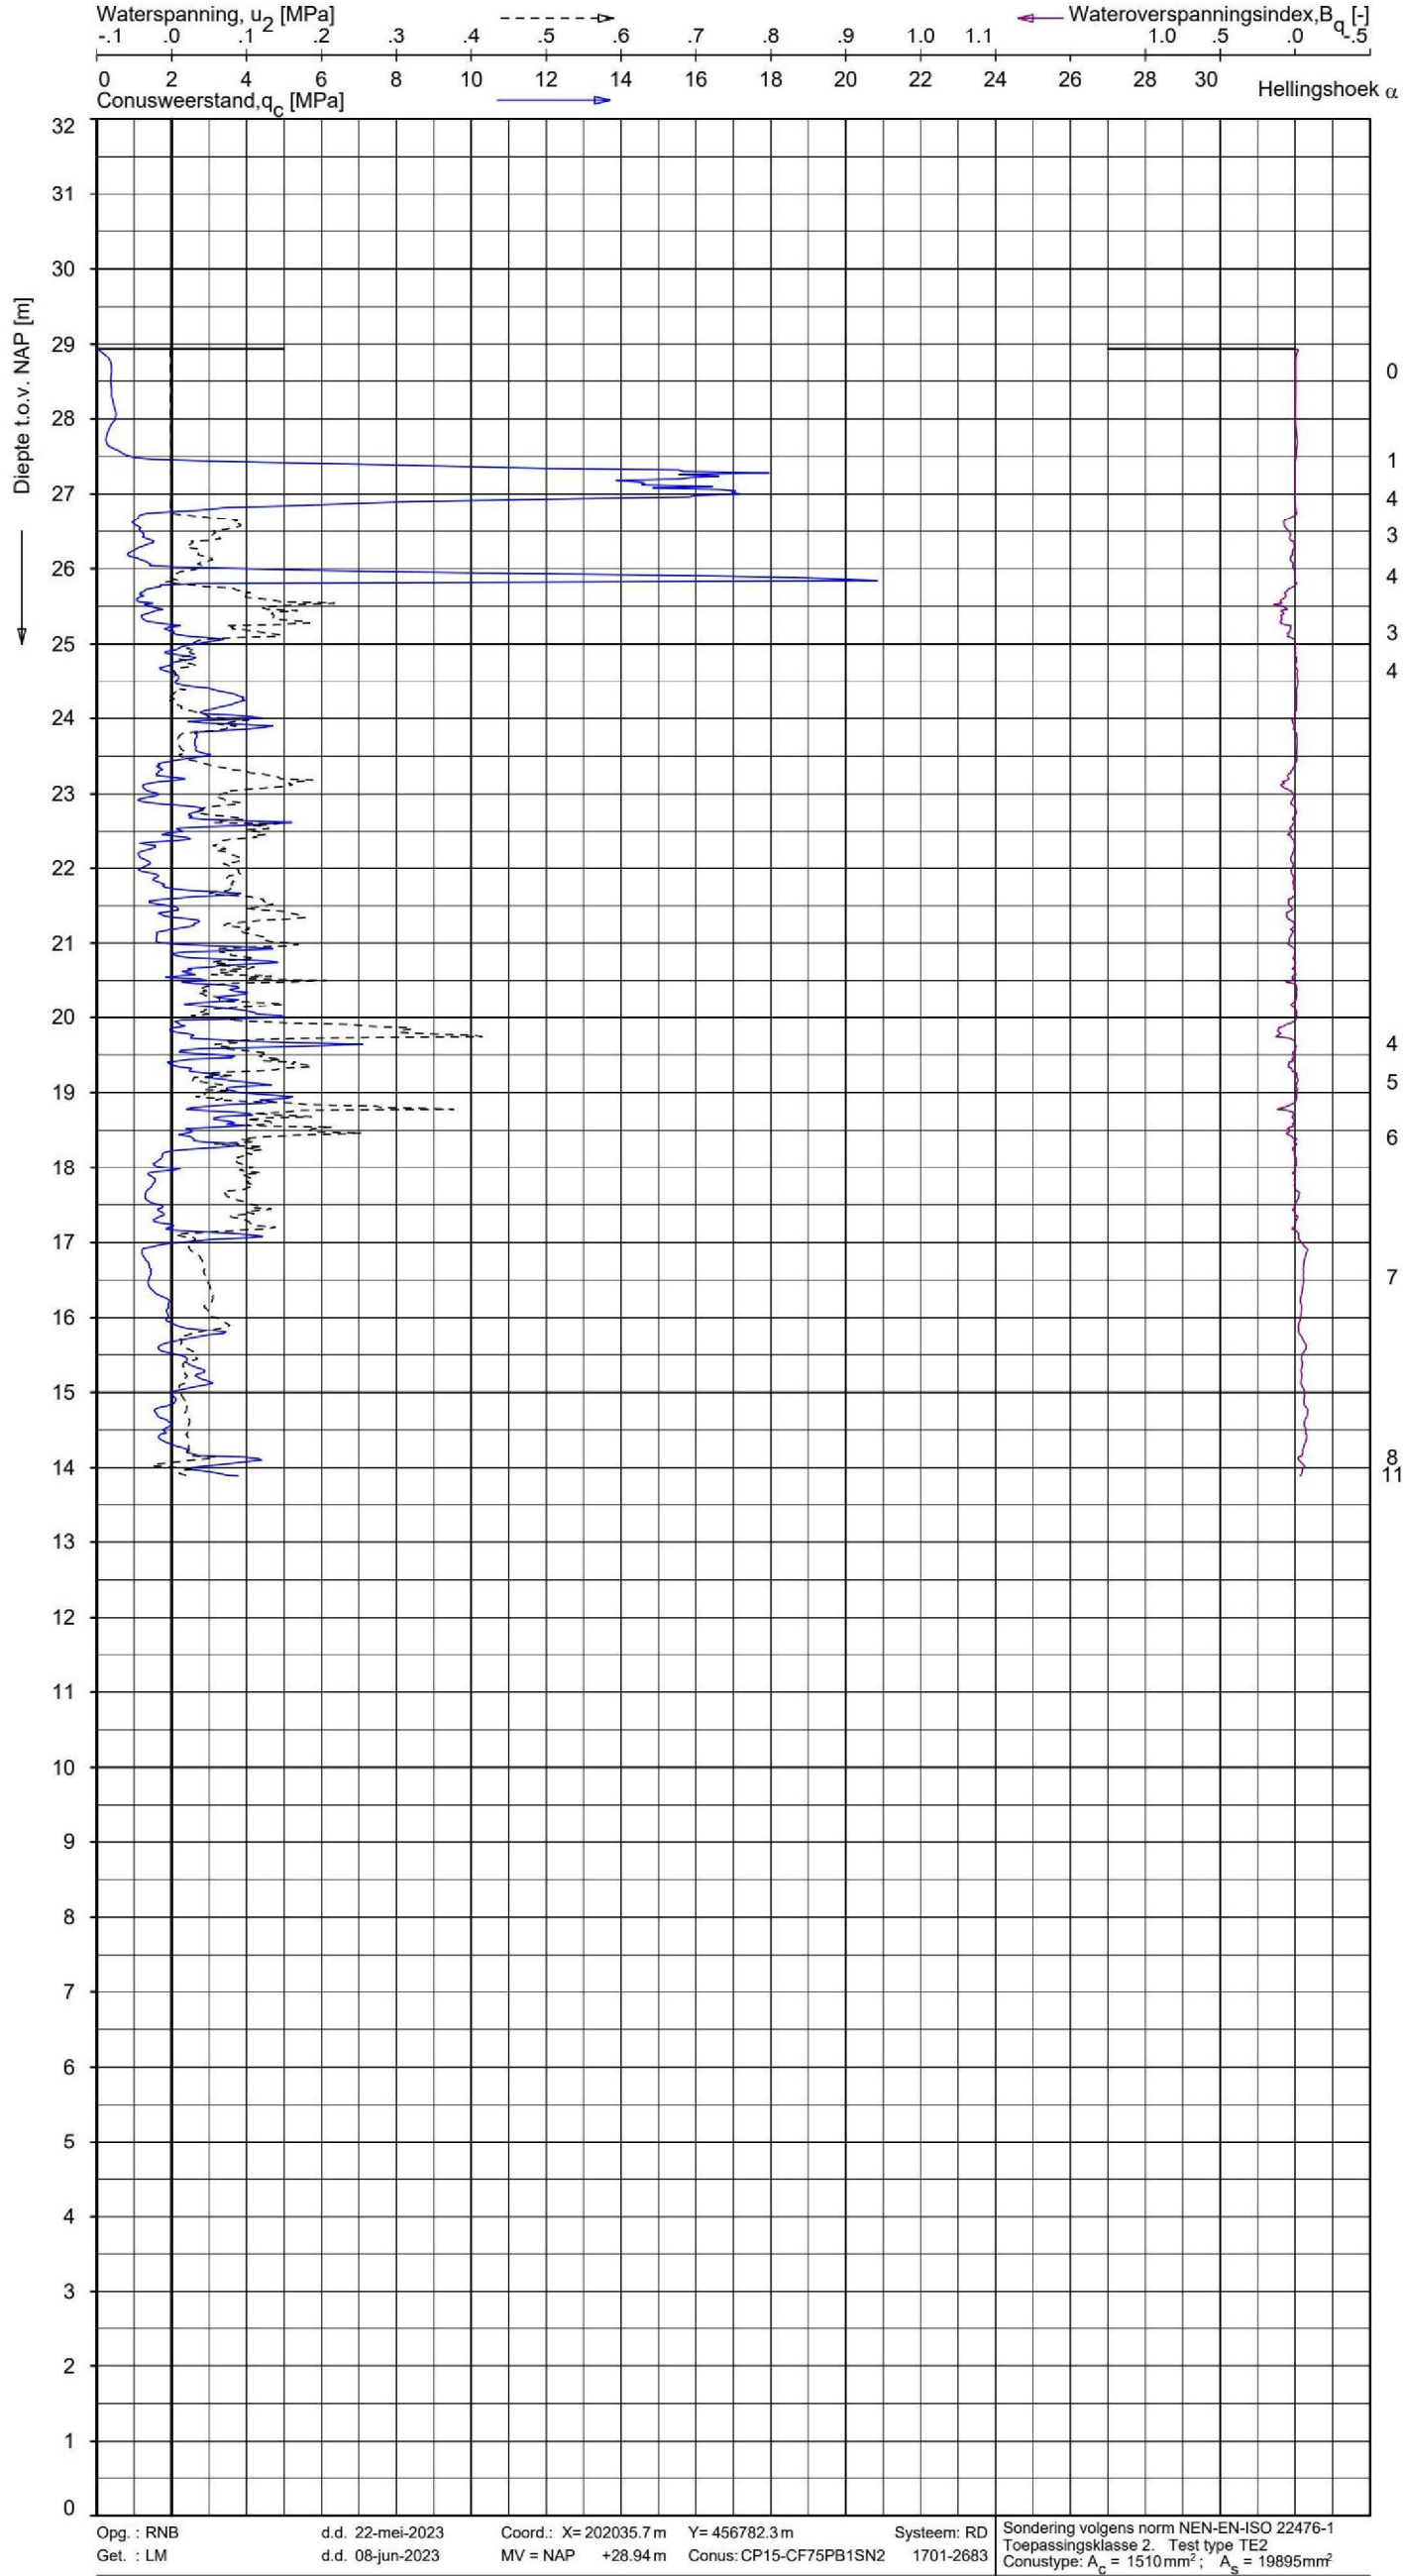
DKMP115 - 1

**Indicatieve bodembeschrijving**  
Automatisch gegenereerd uit data van de sondering, geldig onder grondwaterpeil (Robertson 1990, NL corr.)

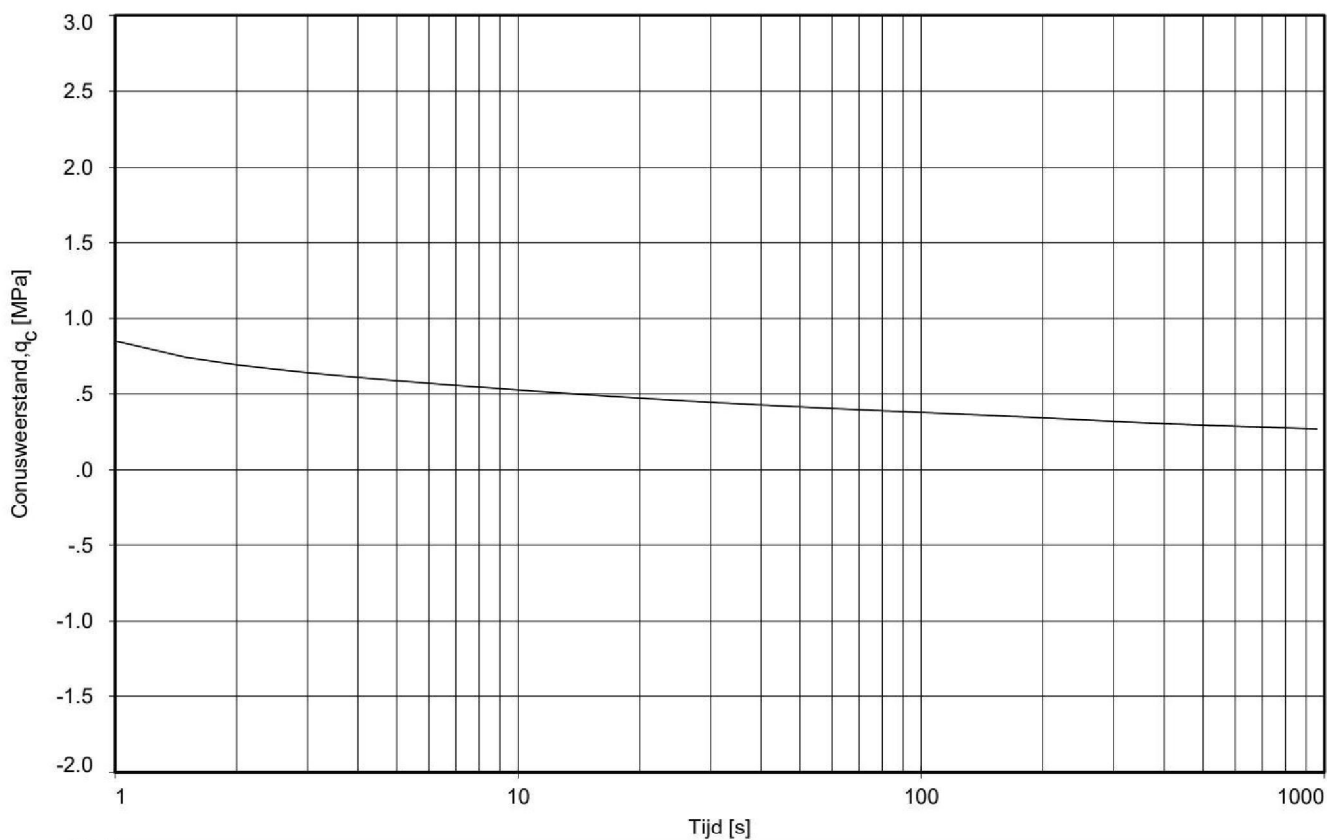
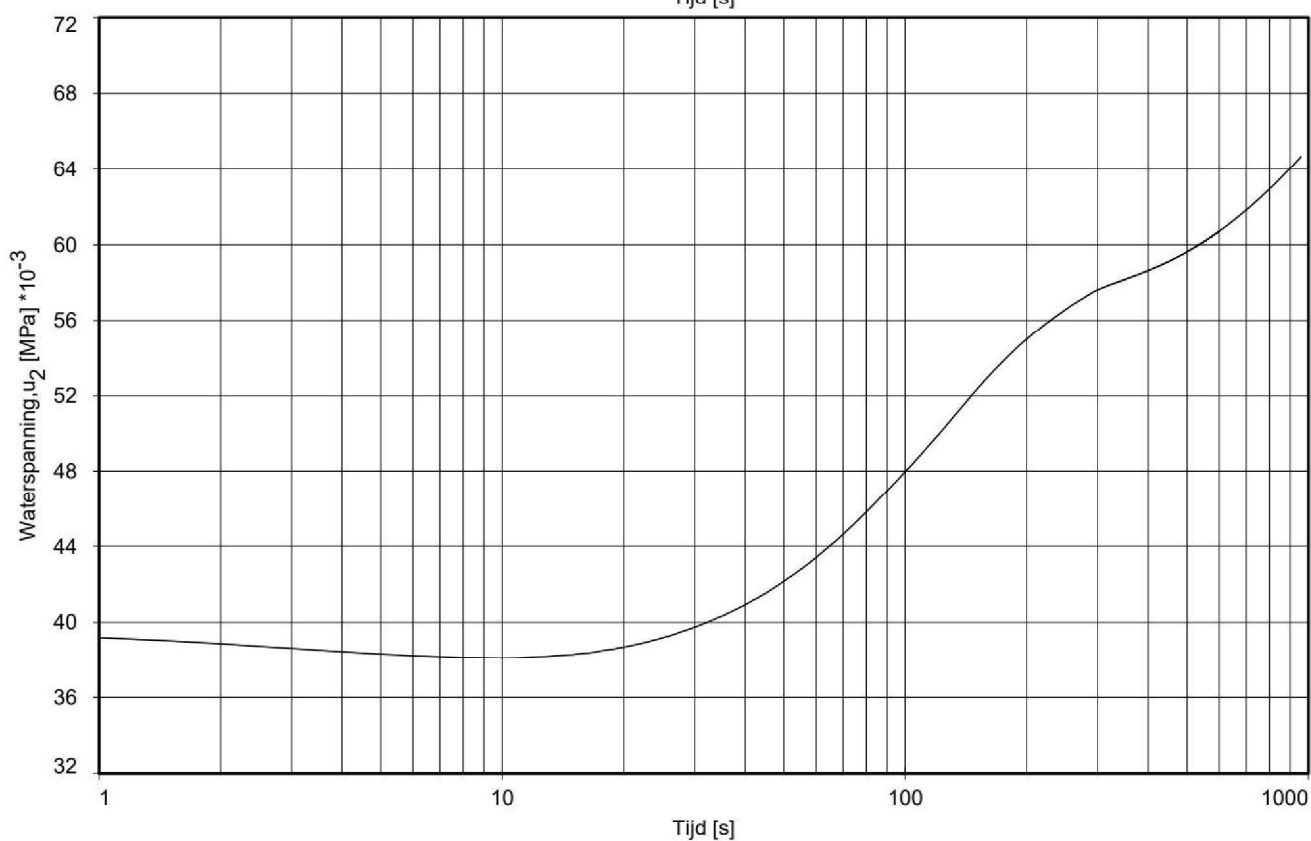
Dissipatietest nummer : 1  
 Dissipatietest diepte : NAP 14.13 m  
 Waterspanning begin dissipatietest : 0.039 MPa  
 Waterspanning einde dissipatietest : 0.065 MPa

MV = NAP +29.03m  
 Opg. : EW d.d. 30-nov-2022  
 Get. : GBO d.d. 09-dec-2022

In doorlatende gronden geeft de dissipatietest een goed beeld van de heersende hydrostatische waterspanning en daarmee van de stijghoogte. Het betreft slechts een indicatie aangezien de meetnauwkeurigheid beperkt is. Door het uitvoeren van meerdere metingen in een grondlaag en de gemiddelde waarde van de stijghoogte te bepalen kan een beduidend hogere nauwkeurigheid worden behaald. Ervaring leert dat de onnauwkeurigheid circa 0,5 m bedraagt. Voor een meer nauwkeurige bepaling en de optredende fluctuaties zijn peilbuismetingen over een langere waarnemingsperiode nodig, afhankelijk van het doel.

In slecht doorlatende, cohesieve lagen kan met behulp van de dissipatietest een indicatie van de consolidatiecoëfficiënt en daarmee van de verticale (on)doorlatendheid worden verkregen. Hierbij dient de dissipatietest te worden voortgezet totdat de wateroverspanning tenminste met 50 % is afgenomen. In de praktijk komt dat in klei overeen met circa 1/2 uur. Uit berekeningen en kwalitatieve vergelijking van de metingen wordt inzicht verkregen in het consolidatiegedrag van de grond. Voor het vaststellen van de heersende hydrostatische waterspanning in kleilagen is de dissipatietest in de meeste gevallen weinig geschikt, vanwege de benodigde lange aanpassingstijd en de onnauwkeurigheid.

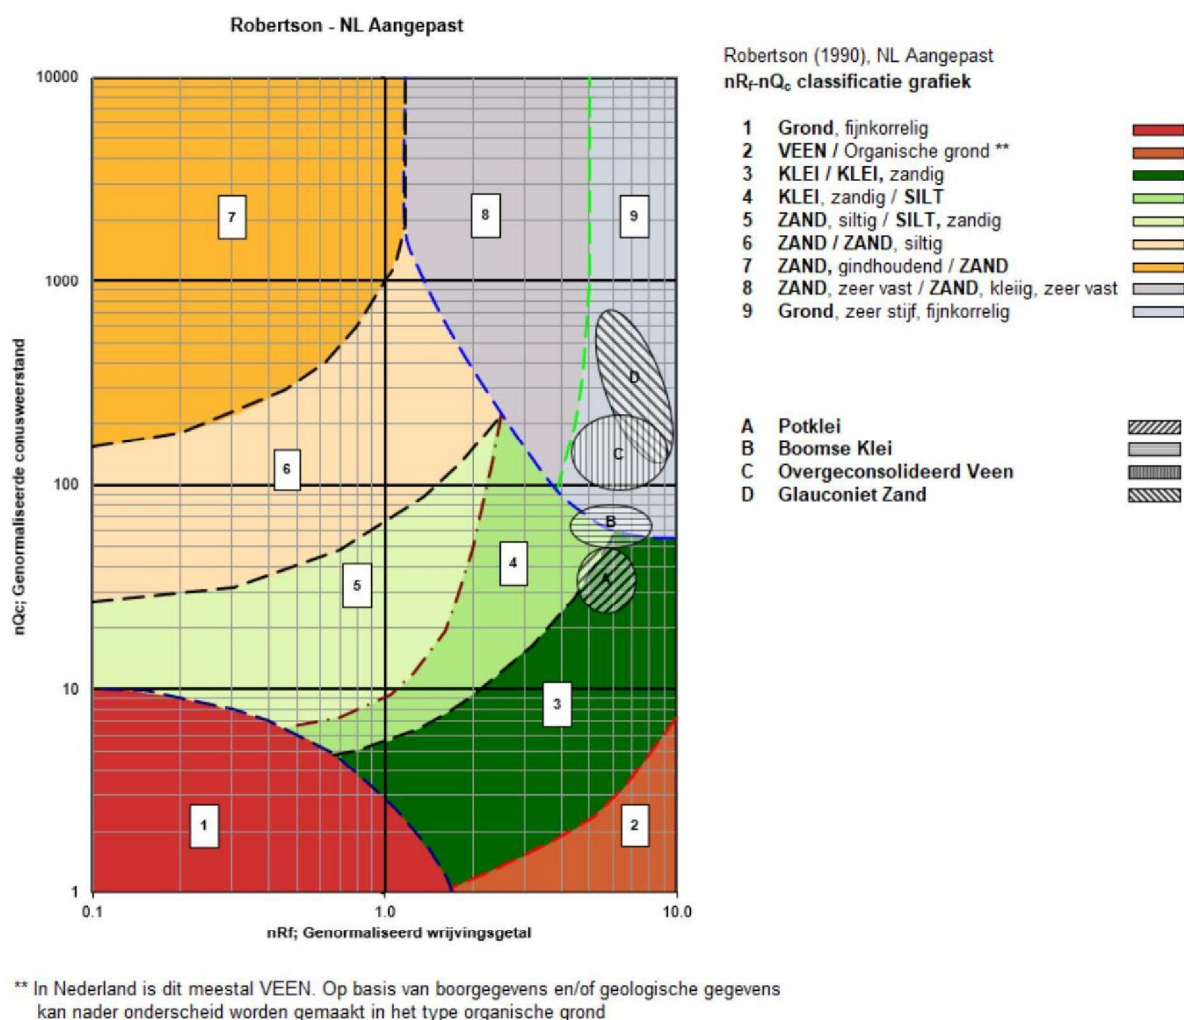
Figuur 1: Classificatiegrafiek Robertson (1990), aangepast voor Nederlandse grondsoorten

- gebieden 4 en 5 zijn anders ingedeeld, zodat losgepakte zanden en ondiepe kleilagen beter worden geïnterpreteerd. Deze aanpassingen zijn in onderstaande figuur weergegeven;
- er is een extra voorwaarde ingebracht om Holocene veenlagen goed te kunnen classificeren. Voor  $q_c < 1,5 \text{ MPa}$  en  $R_f > 5 \%$  wordt de grond als veen geïnterpreteerd.

Voor een aantal specifieke grondtypen, zoals bijvoorbeeld Potklei, Boomse klei, overgeconsolideerd veen en glaucioniethoudend zand is tevens het classificatie gebied aangegeven. Deze stemmen niet direct overeen met de benamingen van gebieden 1 tot en met 9.

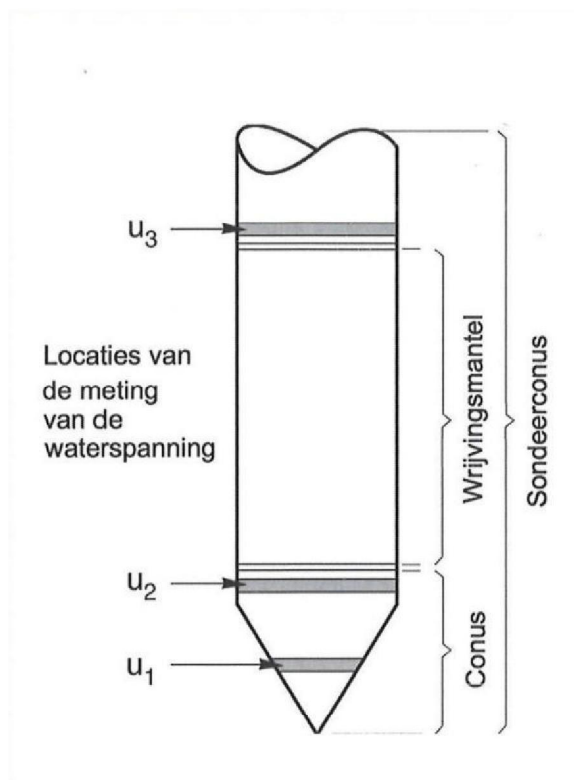
Figuur 1: Schematische weergave sondeerconus met meting van waterspanning

Een filter voorkomt het contact van grond met de druksensor. De waterdruk kan op drie locaties in de conus worden gemeten waarbij de posities  $u_1$  en  $u_2$  veelvuldig voorkomen (zie figuur 1). Positie  $u_3$  wordt zelden toegepast. Slechts een kleine hoeveelheid water ( $0,2 \text{ mm}^3$ ) is nodig om een nauwkeurige waterdruk te meten. Het meetbereik kan worden gekozen afhankelijk van de te verwachten wateroverspanning. In stijve kleien kan deze oplopen tot meer dan 3 MPa.

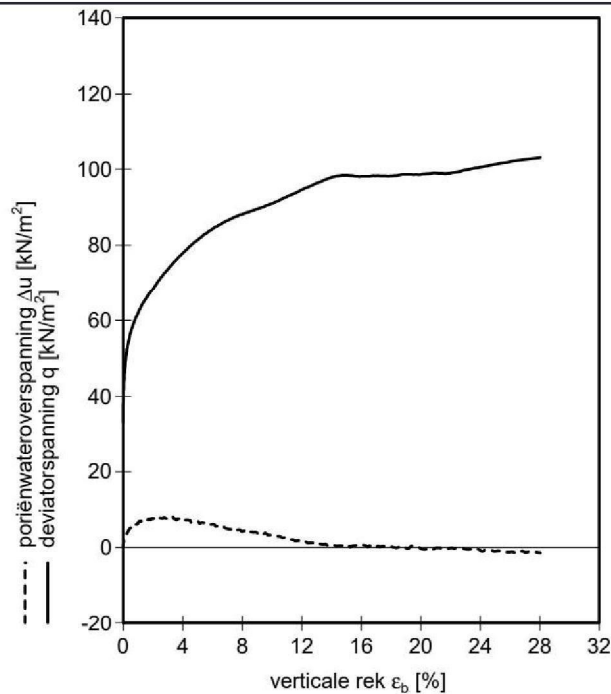
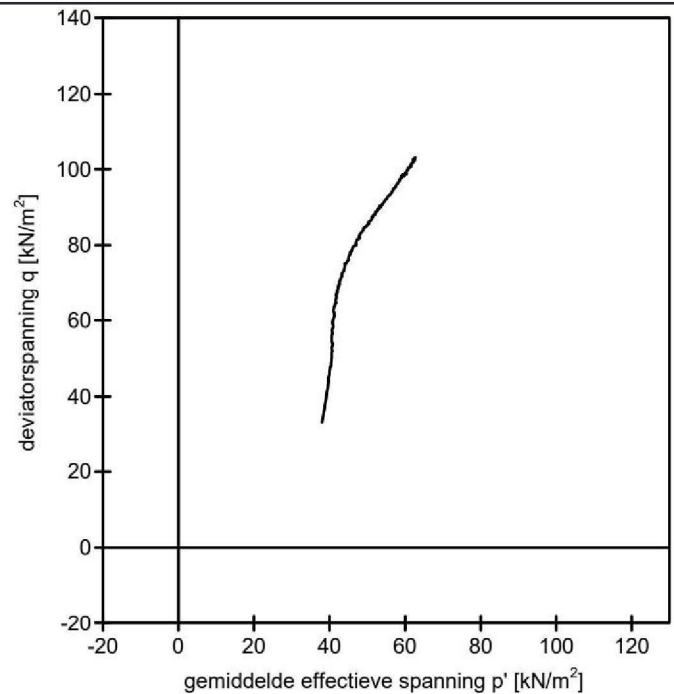
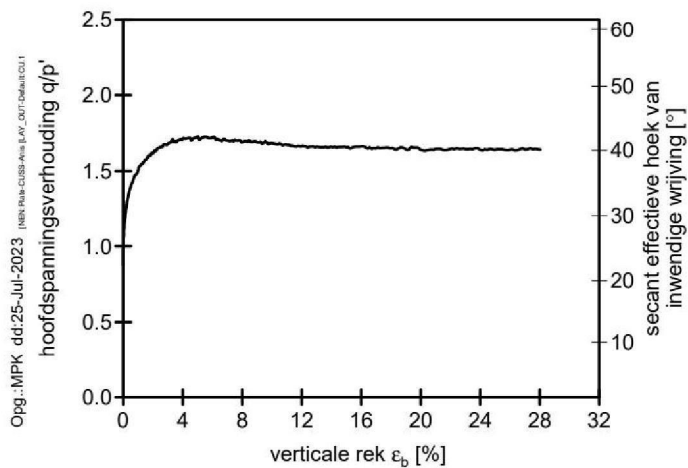
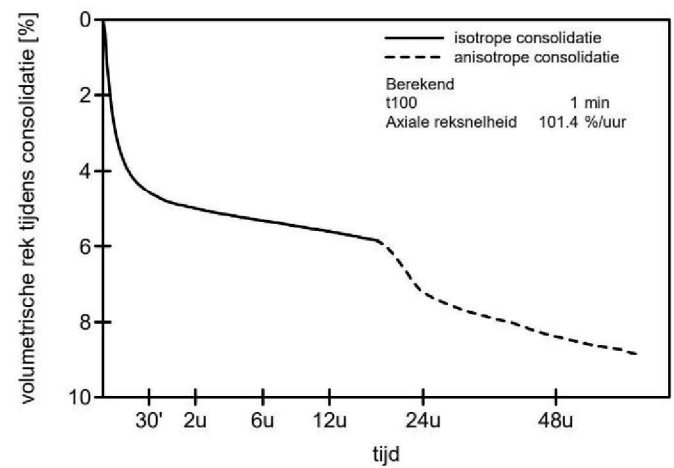
disclaimer : sterkte parameters zijn niet betrouwbaar i.v.m slechte monsterkwaliteit.

Boring : B01  
 Monster : St1  
 Diepte : 25.57 m t.o.v. NAP.  
 Grondsoort : ANTROPOGEEN SILT, huisvuil, grijs, niet organisch, stevig, kalkrijk

Opg.:MPK dd:25-Jul-2023 NEN-EN-ISO 17892-9:2018

INITIELE EIGENSCHAPPEN	TRAP 1	TRAP 2	TRAP 3	
Hoogte	100.0			mm
Diameter	50.0			mm
Volumiek gewicht	14.6			kN/m <sup>3</sup>
Droog volumiek gewicht	9.7			kN/m <sup>3</sup>
Vochtgehalte	50.5			%
Ongedr. schuifsterkte $C_u$ TV/PP	38.0/60.0	/	/	kN/m <sup>2</sup>
B-factor	0.82			-
Dichtheid van het korrelmateriaal (Geschat)	2.65			t/m <sup>3</sup>
<b>NA VERZADIGING</b>				
Verzadigingsspanning	300			kN/m <sup>2</sup>
Droog volumiek gewicht	9.7			kN/m <sup>3</sup>
Vochtgehalte	57.8			%
B-factor	0.97			-
<b>NA CONSOLIDATIE</b>				
Horizontale consolidatie spanning	27.0			kN/m <sup>2</sup>
Verticale consolidatie spanning	60.2			kN/m <sup>2</sup>
$K_0$ -factor	0.45			-
Droog volumiek gewicht	10.7			kN/m <sup>3</sup>
Vochtgehalte	48.9			%
<b>AFSCHUIFFASE</b>				
Axiale reksnelheid	1.0			%/uur
Bij maximale deviator spanning				
effectieve horizontale spanning	28.2			kN/m <sup>2</sup>
effectieve verticale spanning	131			kN/m <sup>2</sup>

Axiale rek	28.1			%
$c_u$	51.5			kN/m <sup>2</sup>
Bij maximum hoofdspanningsverhouding $\sigma_1'/\sigma_3'$				
effectieve horizontale spanning	20.0			kN/m <sup>2</sup>
effectieve verticale spanning	101			kN/m <sup>2</sup>
Axiale rek	5.0			%
$c_u$	40.7			kN/m <sup>2</sup>
<b>EIND CONDITIES</b>				
Beziijkvorm proefstuk	Opgestuikt			
Droge dichtheid	10.7			kN/m <sup>3</sup>
Vochtgehalte	48.9			%

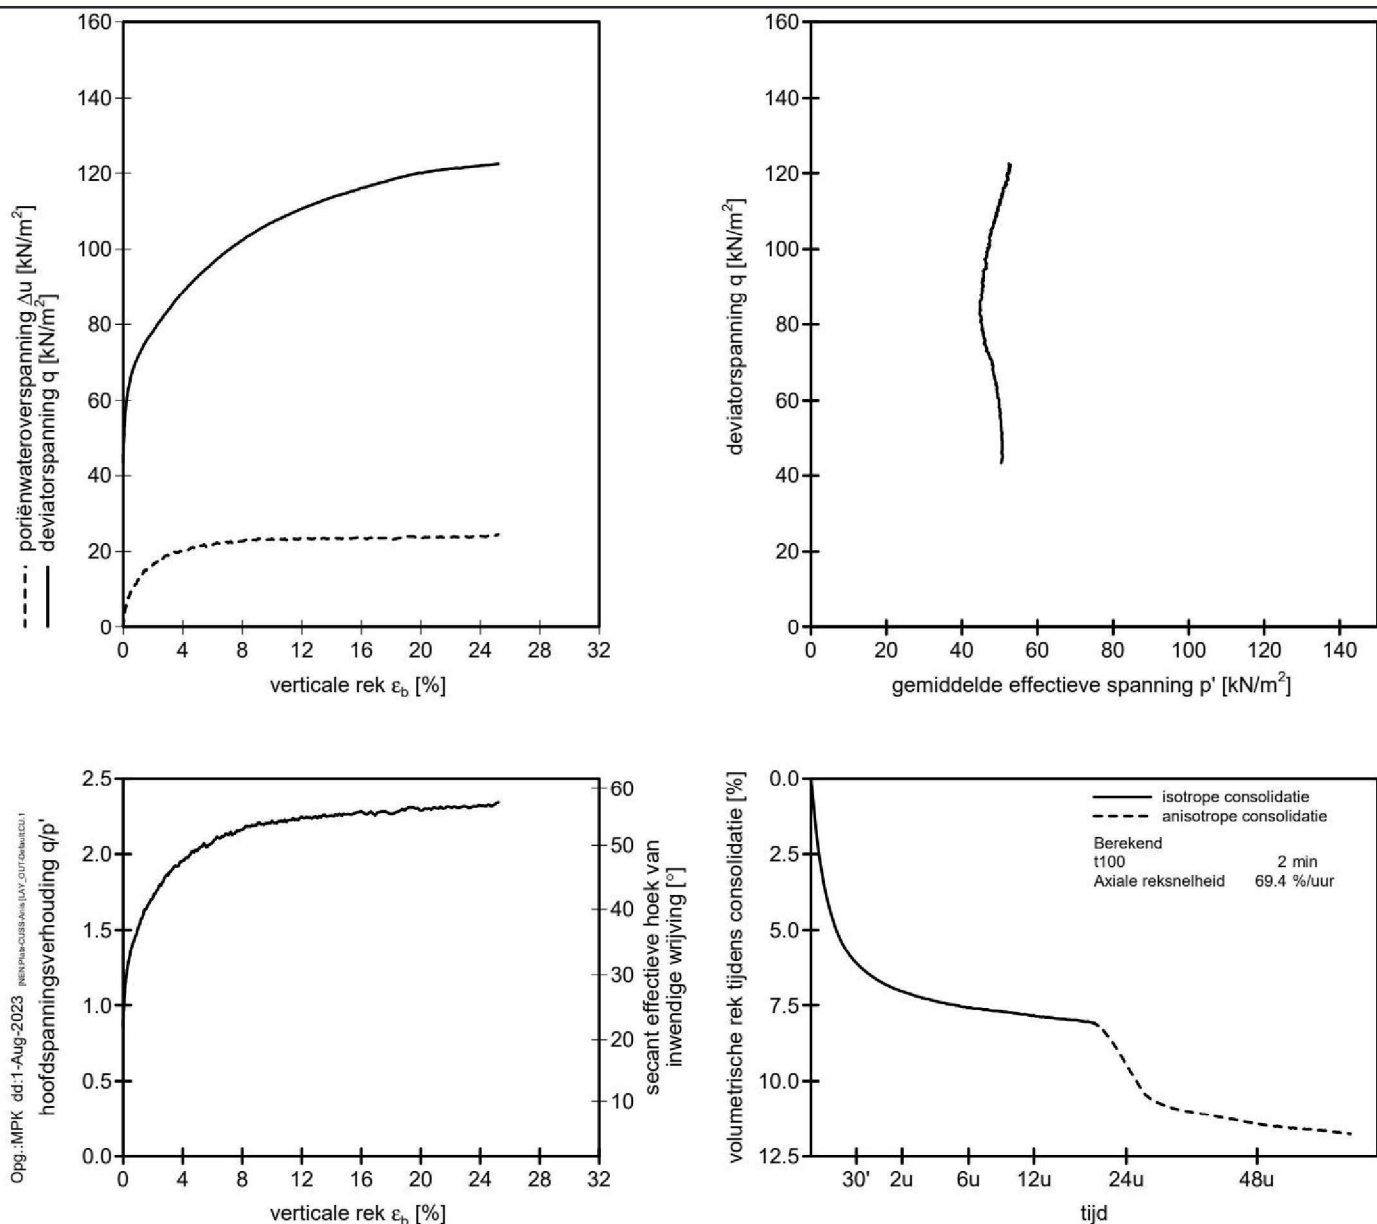
disclaimer : sterkte parameters zijn niet betrouwbaar i.v.m slechte monsterkwaliteit.

Boring : B02  
 Monster : St1  
 Diepte : 25.16 m t.o.v. NAP.  
 Grondsoort : Antropogeen KLEI, zwak zandig, huisvuil, niet organisch, grijs, stevig, kalkrijk

Trap	Parameter	Waarde parameter											
		bij $\epsilon_b$ [%]											Max q
		0.5	1.0	1.5	2.0	3.0	4.0	5.0	10.0	15.0	25.0	Max rek	
1	$\phi'_e$ [°]	34	37	40	42	45	48	49	54	55	57	57	57
	$c'_e$ kN/m <sup>2</sup>	0	0	0	0	0	0	0	0	0	0	0	0
1	$s'$ [kN/m <sup>2</sup> ]	59.6	59.2	58.5	58.5	58.8	60.1	61.2	66.1	69.9	72.9	73.1	73.1
	$t$ [kN/m <sup>2</sup> ]	33.0	35.8	37.7	39.1	41.8	44.3	46.4	53.5	57.4	61.2	61.2	61.2
	$p'$ [kN/m <sup>2</sup> ]	48.6	47.3	45.9	45.5	44.9	45.3	45.7	48.3	50.8	52.5	52.7	52.7
	$q$ [kN/m <sup>2</sup> ]	66.1	71.6	75.3	78.2	83.6	88.6	92.8	107	115	122	122	122
	$\Phi_{sec}$ [°]	34	37	40	42	45	48	49	54	55	57	57	57
	S [-]	0.42	0.45	0.48	0.49	0.53	0.56	0.59	0.68	0.72	0.77	0.77	0.77

INITIELE EIGENSCHAPPEN	TRAP 1	TRAP 2	TRAP 3
Hoogte	100.0		mm
Diameter	50.0		mm
Volumiek gewicht	13.4		kN/m <sup>3</sup>
Droog volumiek gewicht	7.7		kN/m <sup>3</sup>
Vochtgehalte	74.4		%
Ongedr. schuifsterkte $C_u$ TV/PP	35.0/83.3	/	/ kN/m <sup>2</sup>
B-factor	0.86		-
Dichtheid van het korrelmateriaal (Geschat)	2.65		t/m <sup>3</sup>
NA VERZADIGING			
Verzadigingsspanning	300		kN/m <sup>2</sup>
Droog volumiek gewicht	7.7		kN/m <sup>3</sup>
Vochtgehalte	79.9		%
B-factor	1.00		-
NA CONSOLIDATIE			
Horizontale consolidatie spanning	36.0		kN/m <sup>2</sup>
Verticale consolidatie spanning	79.3		kN/m <sup>2</sup>
$K_0$ -factor	0.45		-
Droog volumiek gewicht	8.7		kN/m <sup>3</sup>
Vochtgehalte	64.9		%
AFSCHUIFFASE			
Axiale reksnelheid	0.9		%/uur
Bij maximale deviator spanning			
effectieve horizontale spanning	11.9		kN/m <sup>2</sup>
effectieve verticale spanning	134		kN/m <sup>2</sup>
Axiale rek	25.4		%
$c_u$	61.2		kN/m <sup>2</sup>

Bij maximum hoofdspanningsverhouding $\sigma_1'/\sigma_3'$			
effectieve horizontale spanning	11.5		kN/m <sup>2</sup>
effectieve verticale spanning	134		kN/m <sup>2</sup>
Axiale rek	25.2		%
$c_u$	61.2		kN/m <sup>2</sup>
EIND CONDITIES			
Bezwijkvorm proefstuk	Opgestuikt		
Droge dichtheid	8.7		kN/m <sup>3</sup>
Vochtgehalte	64.9		%
