# Stortplaats Doonweg in Eerbeek

Nader geotechnisch onderzoek

Eerbeek bovenafdichting

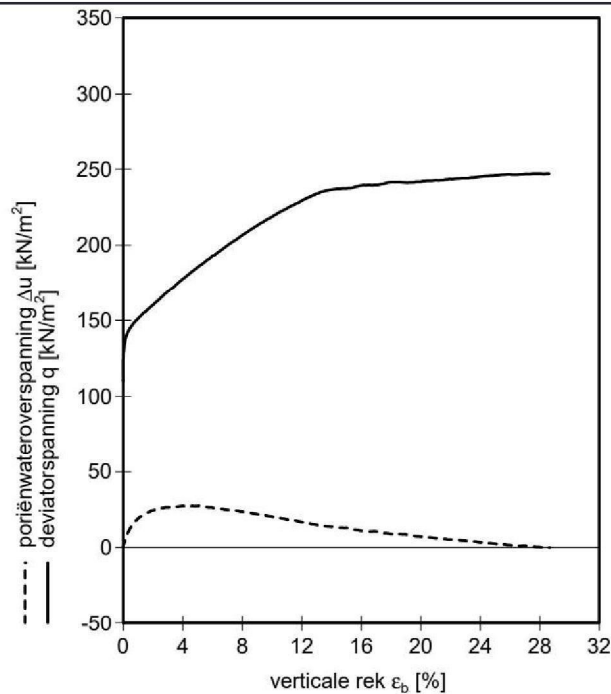
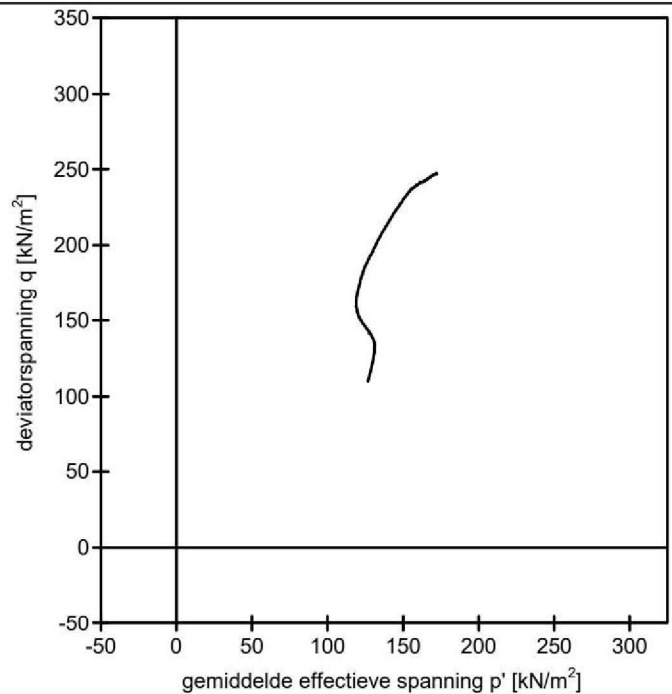
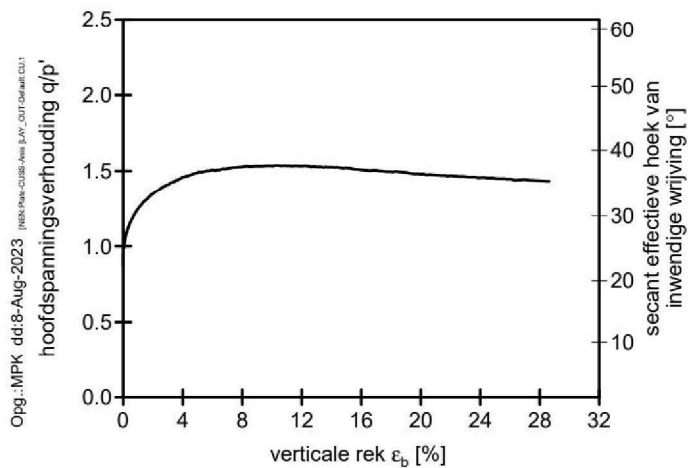
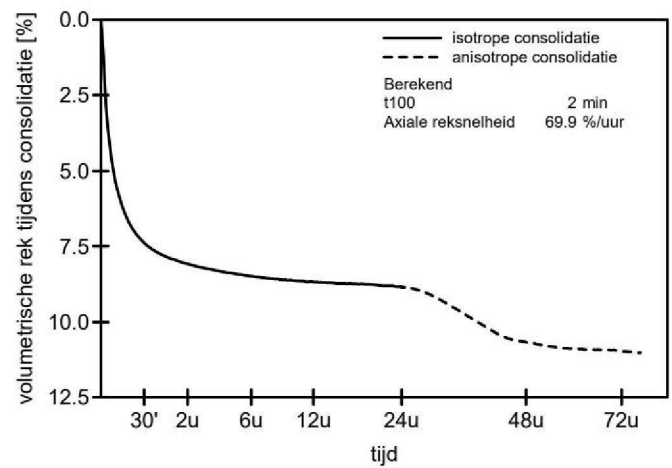
disclaimer : sterkte parameters zijn niet betrouwbaar i.v.m slechte monsterkwaliteit.

Boring : B02  
 Monster : St2  
 Diepte : 24.15 m t.o.v. NAP.  
 Grondsoort : Antropogeen KLEI, zwak zandig, huisvuil, niet organisch, grijs, stevig, kalkrijk

INITIELE EIGENSCHAPPEN	TRAP 1	TRAP 2	TRAP 3	
Hoogte	100.0			mm
Diameter	50.0			mm
Volumiek gewicht	16.2			kN/m <sup>3</sup>
Droog volumiek gewicht	12.2			kN/m <sup>3</sup>
Vochtgehalte	33.2			%
Ongedr. schuifsterkte $C_u$ TV/PP	16.0/30.0	/	/	kN/m <sup>2</sup>
B-factor	0.92			-
Dichtheid van het korrelmateriaal (Geschat)	2.65			t/m <sup>3</sup>
NA VERZADIGING				
Verzadigingsspanning	300			kN/m <sup>2</sup>
Droog volumiek gewicht	12.2			kN/m <sup>3</sup>
Vochtgehalte	36.1			%
B-factor	0.99			-
NA CONSOLIDATIE				
Horizontale consolidatie spanning	90.0			kN/m <sup>2</sup>
Verticale consolidatie spanning	200			kN/m <sup>2</sup>
$K_0$ -factor	0.45			-
Droog volumiek gewicht	13.7			kN/m <sup>3</sup>
Vochtgehalte	27.2			%
AFSCHUIFFASE				
Axiale reksnelheid	1.0			%/uur
Bij maximale deviator spanning				
effectieve horizontale spanning	89.7			kN/m <sup>2</sup>
effectieve verticale spanning	337			kN/m <sup>2</sup>
Axiale rek	27.7			%

$c_u$	123			kN/m <sup>2</sup>
Bij maximum hoofdspanningsverhouding $\sigma_1'/\sigma_3'$				
effectieve horizontale spanning	69.8			kN/m <sup>2</sup>
effectieve verticale spanning	290			kN/m <sup>2</sup>
Axiale rek	10.2			%
$c_u$	110			kN/m <sup>2</sup>
EIND CONDITIES				
Bezwijkvorm proefstuk	Opgestuikt			
Droge dichtheid	13.7			kN/m <sup>3</sup>
Vochtgehalte	27.2			%

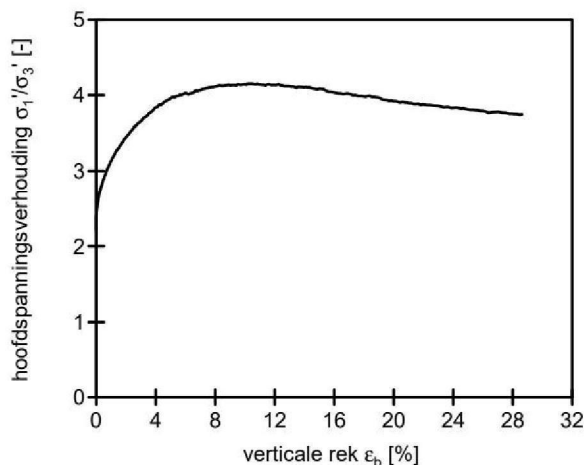
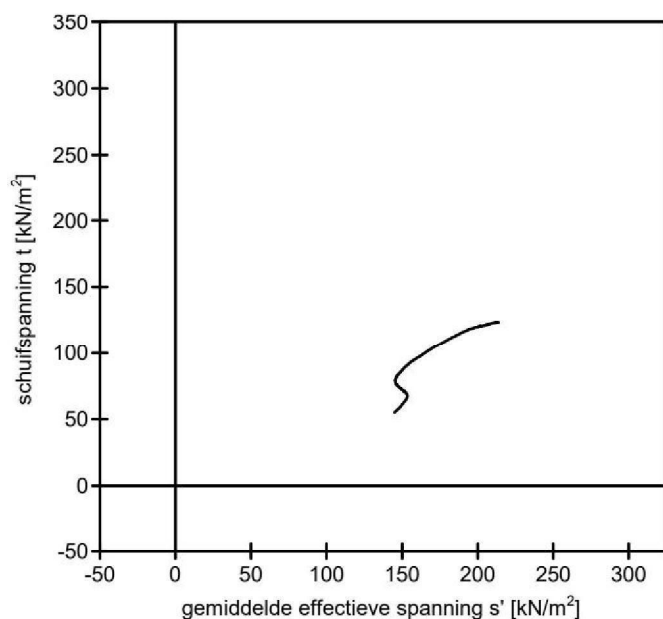
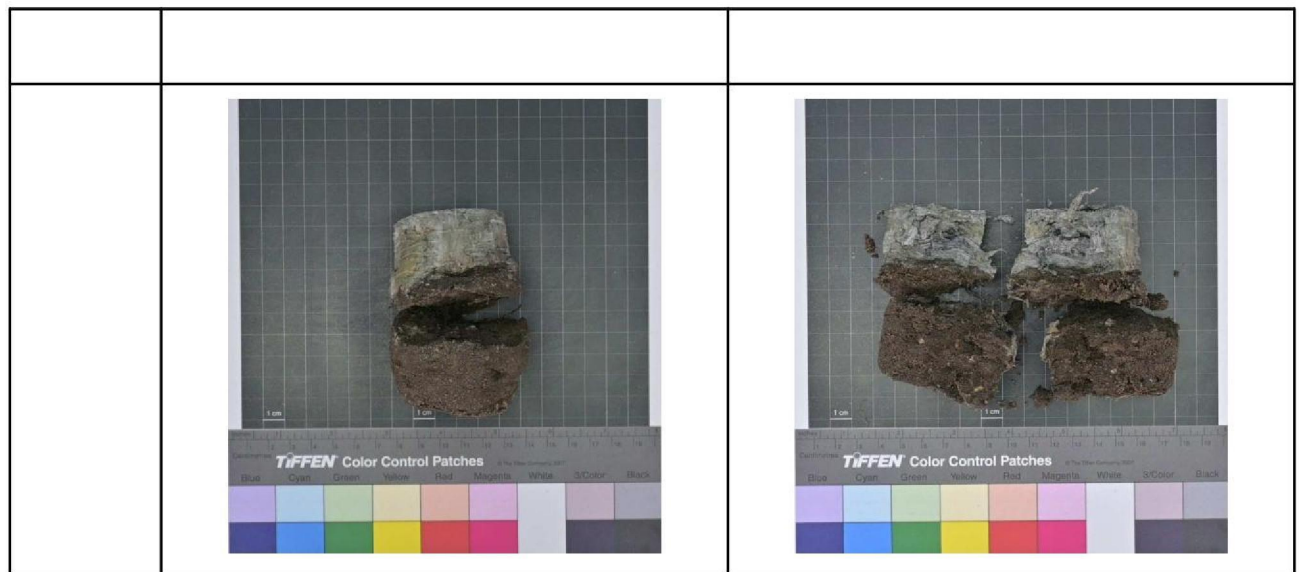
Boring : B02  
 Monster : St2  
 Diepte : 24.15 m t.o.v. NAP.  
 Grondsoort : Antropogeen KLEI, zwak zandig, huisvuil, niet organisch, grijs, stevig, kalkrijk

disclaimer : sterkte parameters zijn niet betrouwbaar i.v.m slechte monsterkwaliteit.

Uitgevoerd conform NEN-EN-ISO 17892-9:2018

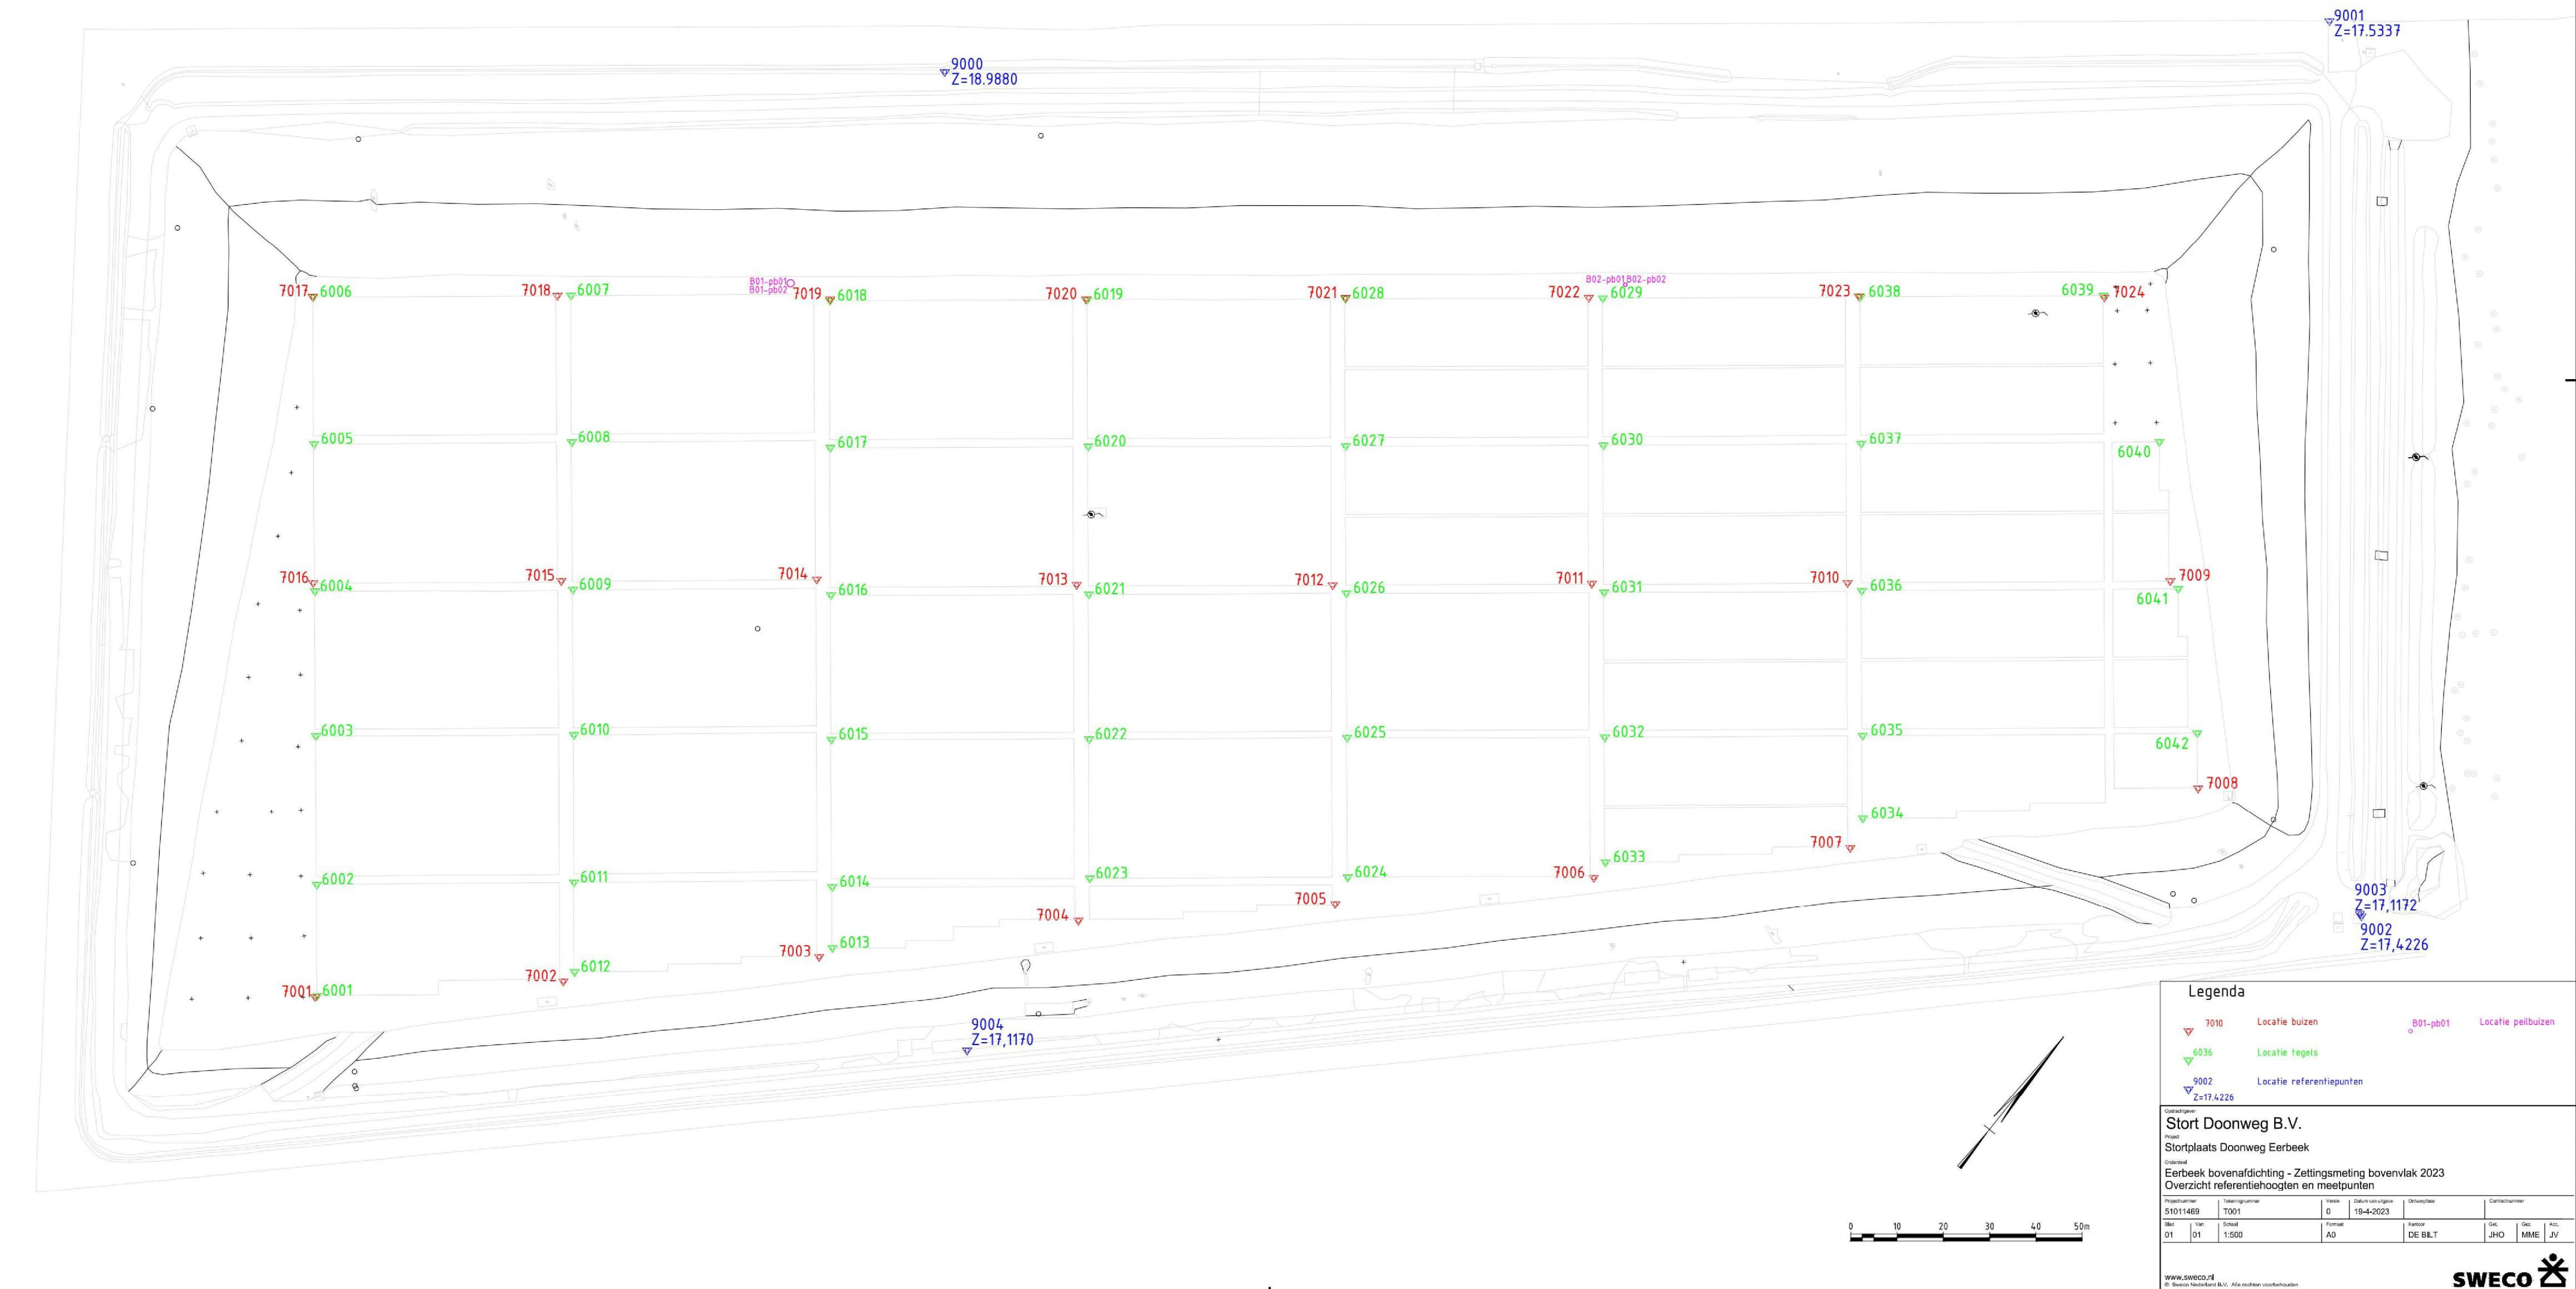
PROJECT	Stortplaats Doonweg Eerbeek	ONDERDEEL	Eerbeek bovenafdichting zettingsmeting 2023
OPDRACHTGEVER	Stort Doonweg B.V.	UITGAVENUMMER	04
PROJECTNUMMER	51011469	UITGAVEDATUM	13-11-2023

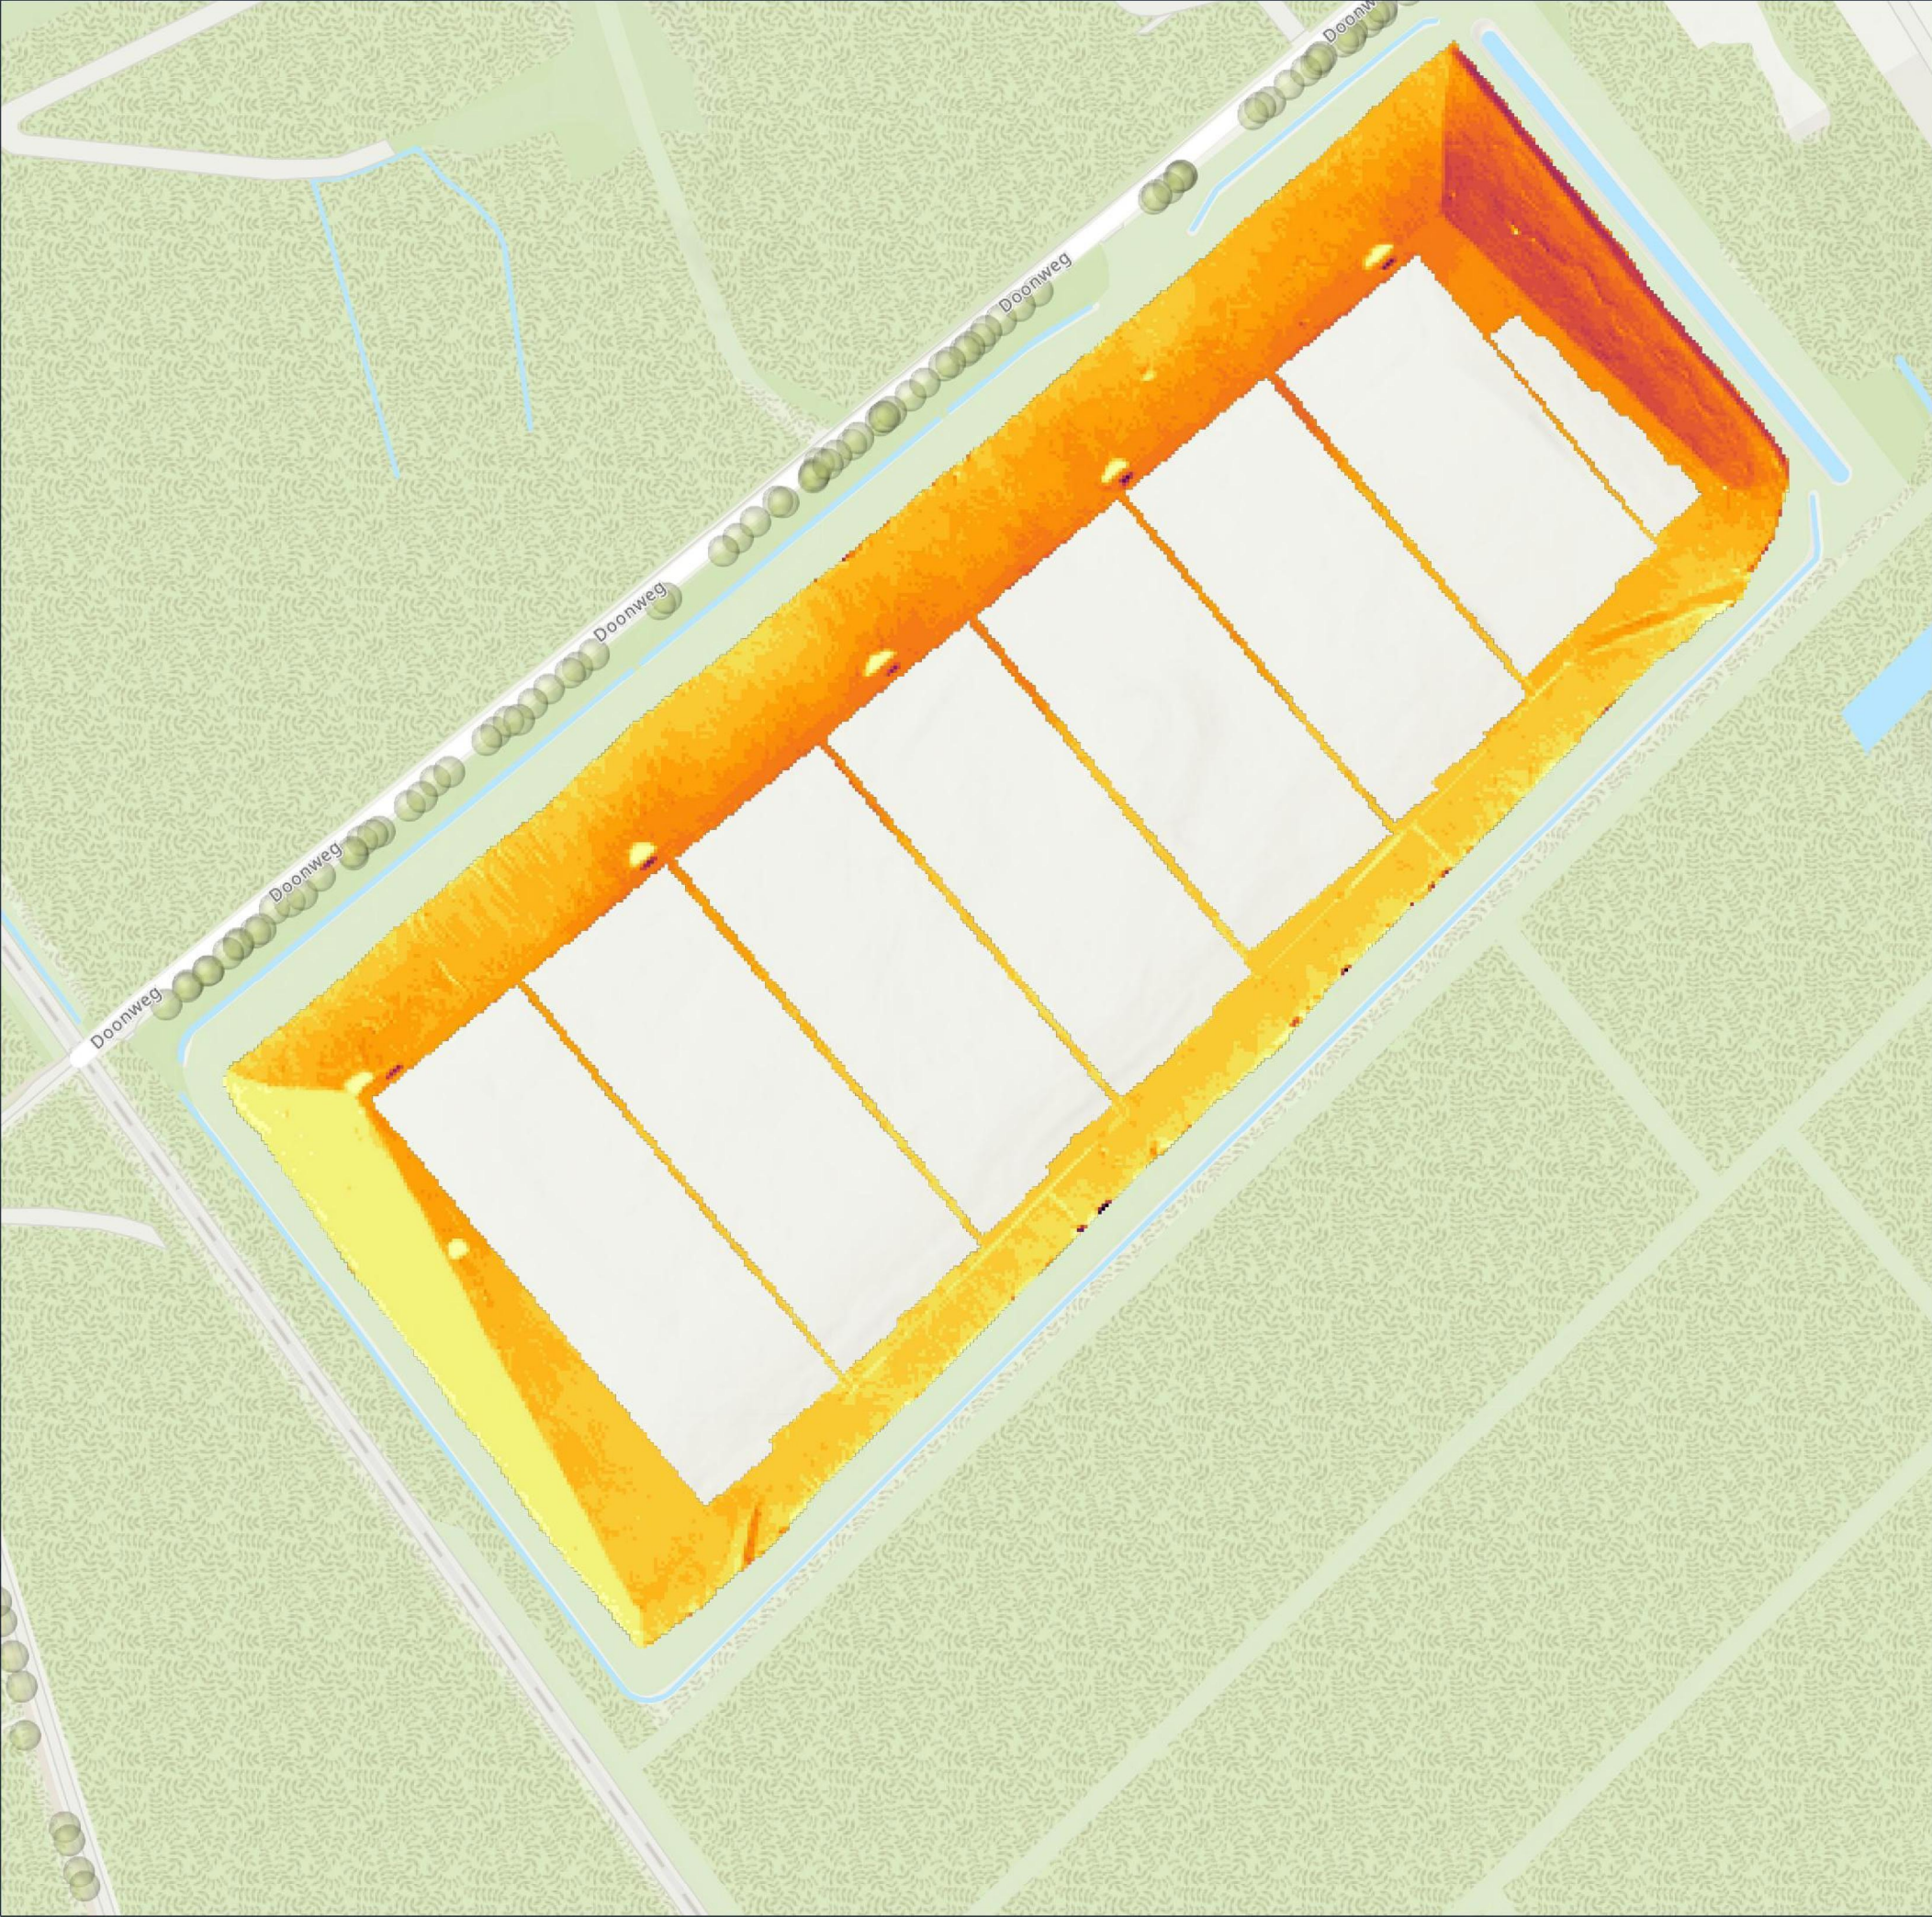
## Bijlage 6: Verschil dronemeting oktober 2022-augustus 2023

Hoogteverschil 2023 - 2022

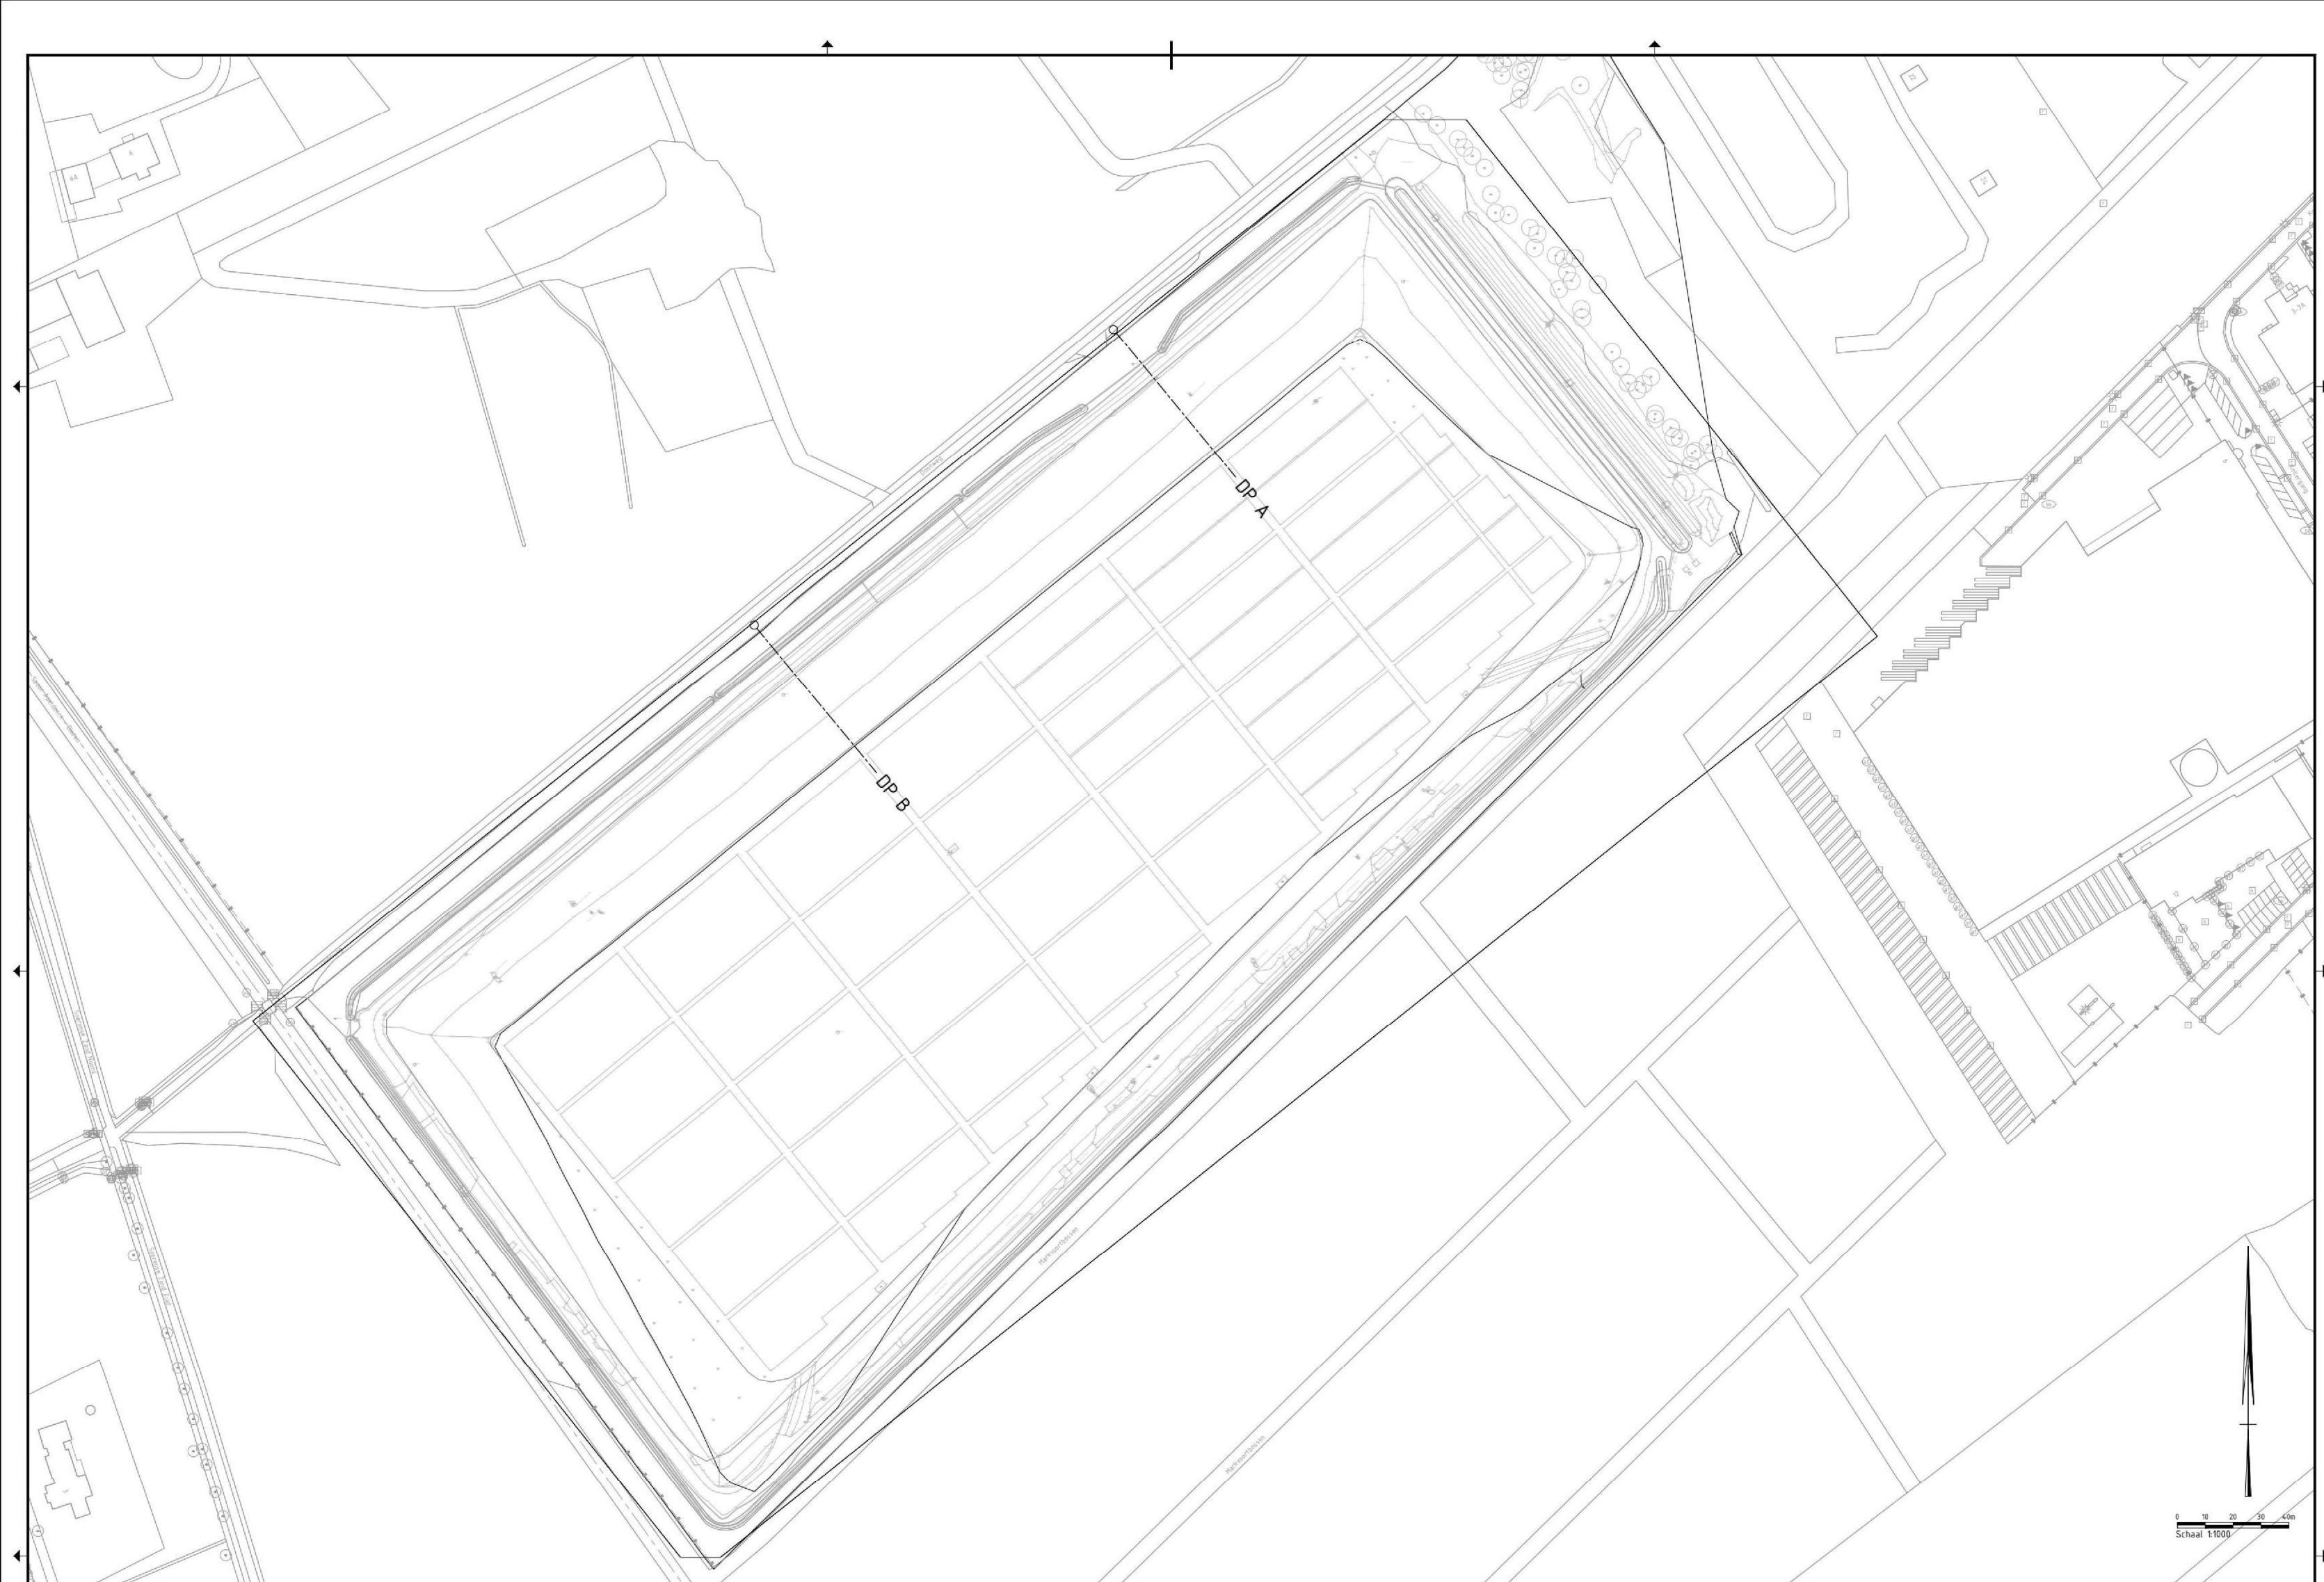
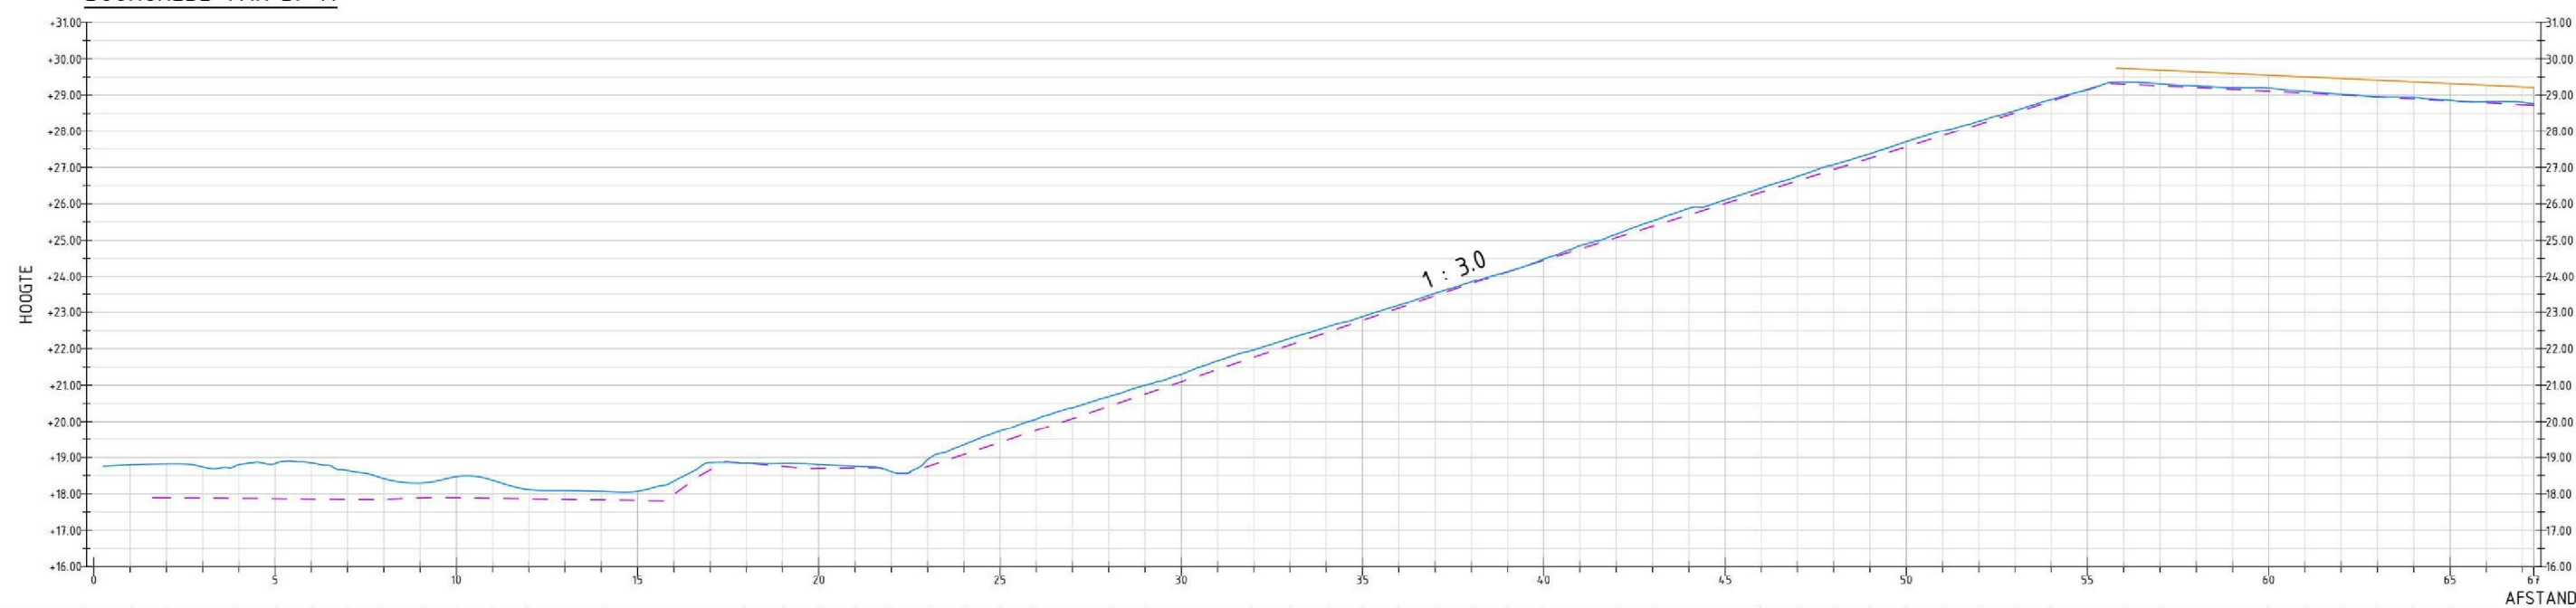
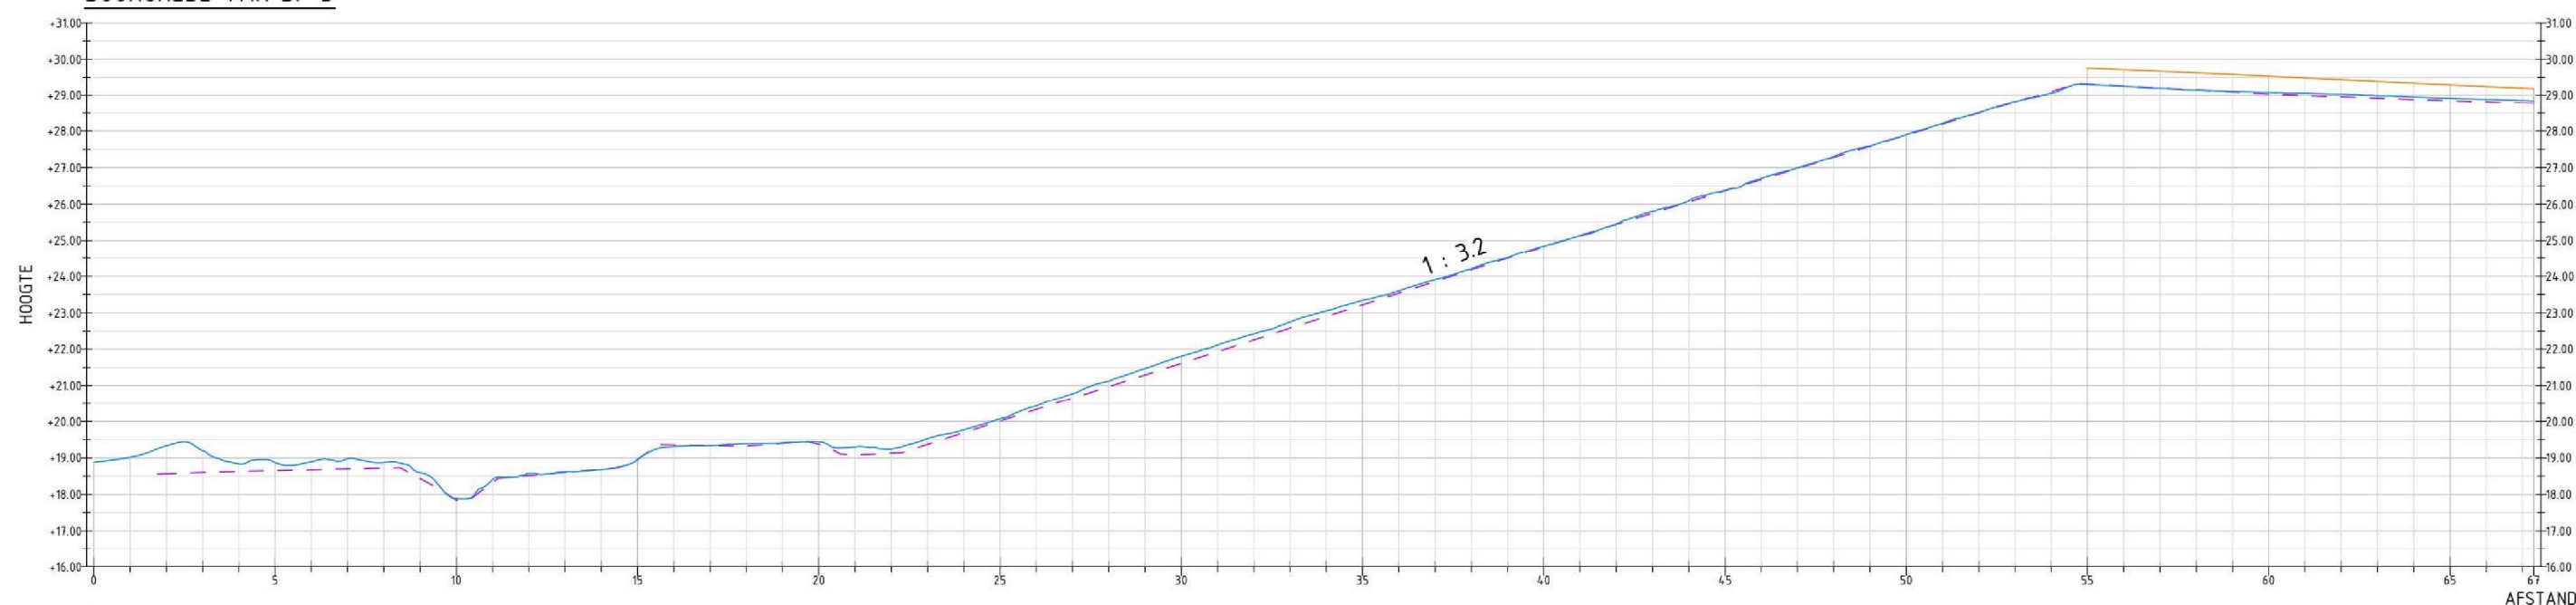
## Bijlage 8: Hoogteverandering noordtalud (sept.2020-juni2023)

DOORSNEDE VAN DP A

DOORSNEDE VAN DP B

— Meting 30-09-2020 (revisie aannemer)  
— Meting 05-10-2022 (Drone meting Geoquest)  
--- Meting 23-06-2023 (SWECO, handmatig)
