Jaarrapportage 2017 voormalige
stort Doonweg te Eerbeek

Stort Doonweg BV
Kanaalweg 8-A
6961 LW Eerbeek

MILON bv
Huygensweg 24
5482 TG Schijndel

Projectnummer: 20151731-6

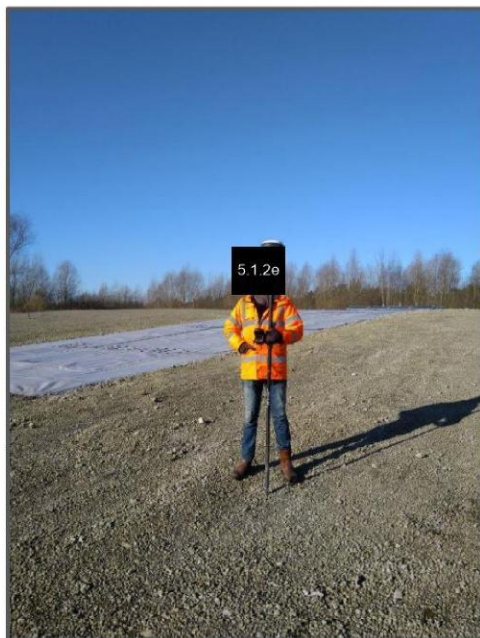
Zakkbaken 1: Gemeten positie zoals aangegeven op verstrekte tekening. Het zandbaken bleek verdwenen te zijn. Op deze plaats lag nu het nieuwe proefvak met zonnecollectoren.

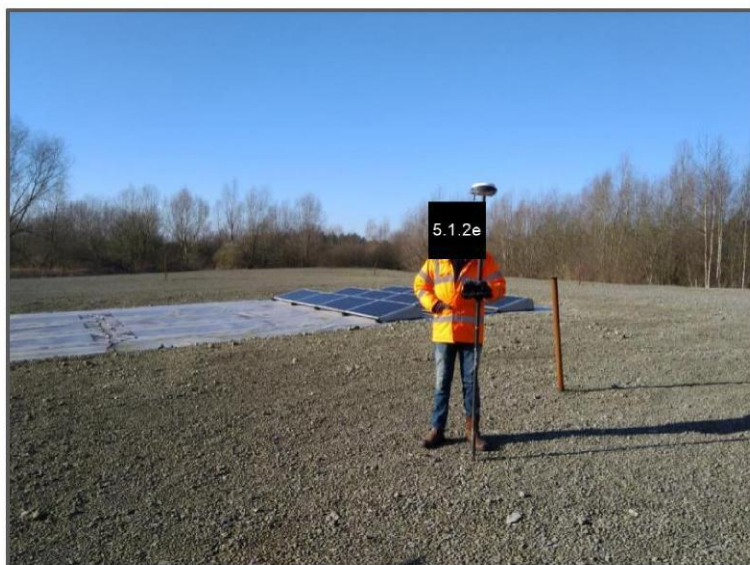
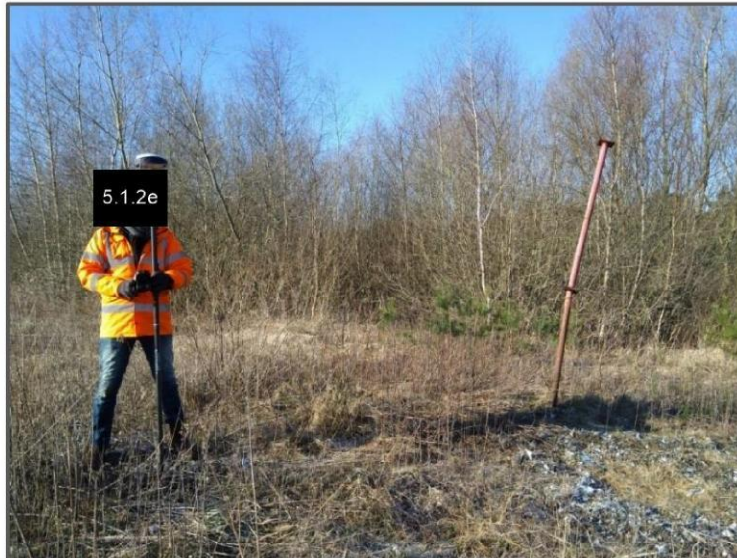
Zakbaken 3: Niet gevonden op positie zoals aangegeven op verstrekte tekening. Op foto is zakbaken zichtbaar. Deze was dusdanig gedeformeerd/verstoord dat hoogtemeting niet mogelijk was.

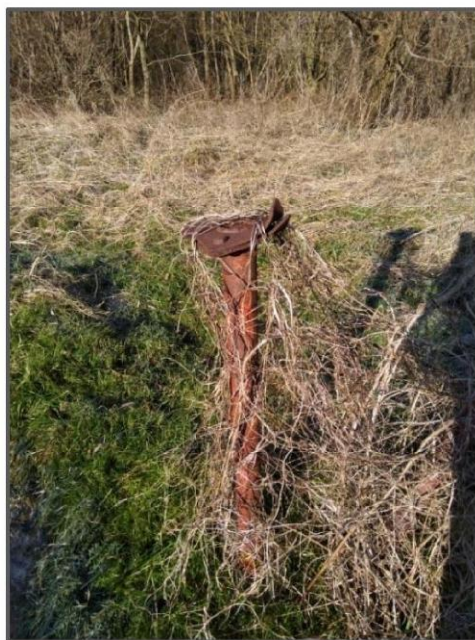
Zakbaken 4: Niet gevonden op positie zoals aangegeven op verstrekte tekening. Deze was dusdanig gedeformeerd/verstoord dat hoogtemeting niet mogelijk was. Flens van verlengstuk was er opgebout, maar verlengstuk zelf verdwenen.

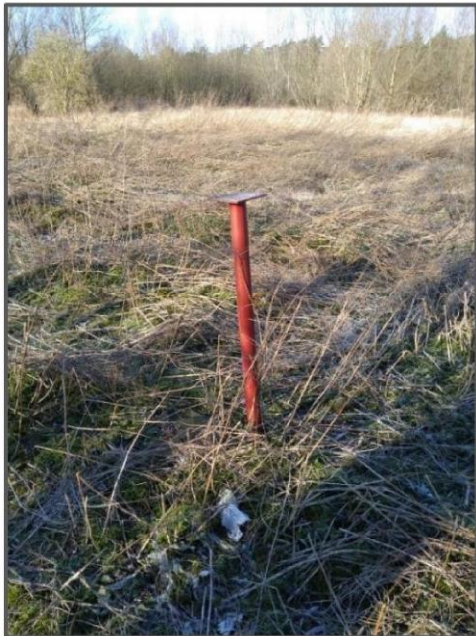
Zakbaken 5: Niet gevonden op positie zoals aangegeven op verstrekte tekening. Zakbaken was in goede staat.

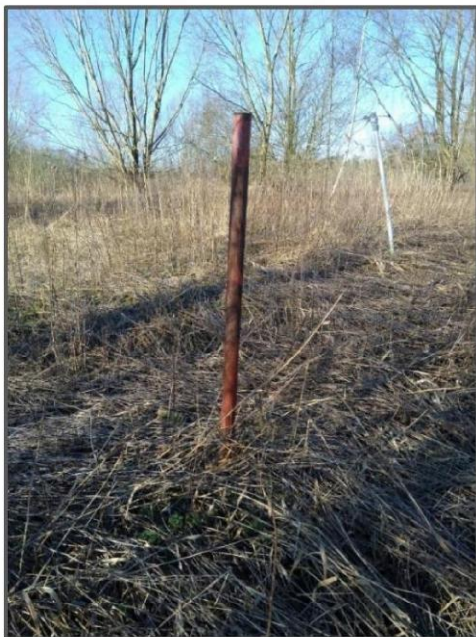
Zakbaken 6: Niet gevonden op positie zoals aangegeven op verstrekte tekening. Deze was dusdanig gedeformeerd/verstoord dat hoogtemeting niet mogelijk was. Flens van verlengstuk was volledig verdwenen.

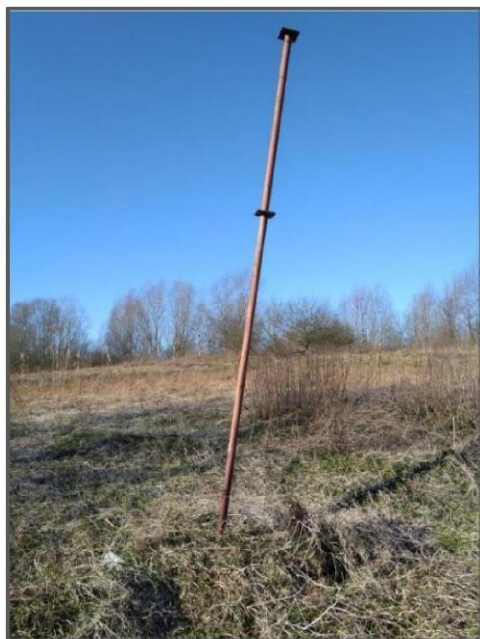
Zakbaken 7: Niet gevonden op positie zoals aangegeven op verstrekte tekening. Deze was dusdanig gedeformeerd/verstoord dat hoogtemeting niet mogelijk was. Er was een verlengstuk gemonteerd.

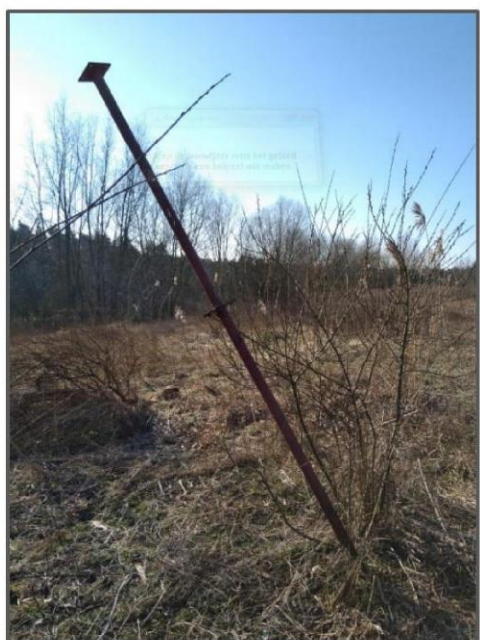
Zakbaken 8: Niet gevonden op positie zoals aangegeven op verstrekte tekening. Deze was dusdanig gedeformeerd/verstoord dat hoogtemeting niet mogelijk was. Er was een verlengstuk gemonteerd

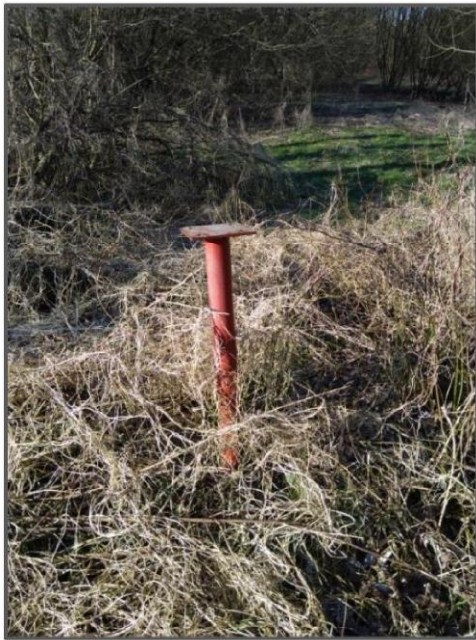
Zakbaken 9: Niet gevonden op positie zoals aangegeven op verstrekte tekening. Zakbaken was in goede staat.

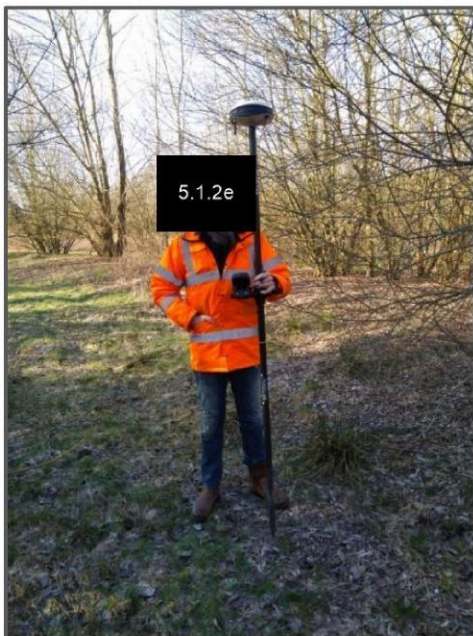
Zakbaken 10: Niet gevonden op positie zoals aangegeven op verstrekte tekening. Het zandbaken bleek verdwenen te zijn.

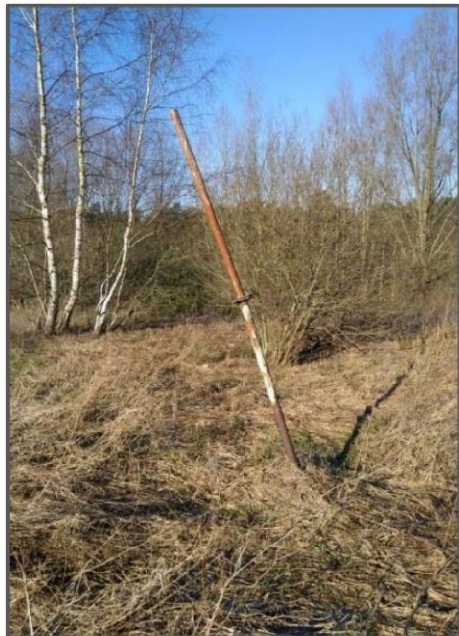
Zakbaken 11 : Niet gevonden op positie zoals aangegeven op verstrekte tekening. Deze was dusdanig gedeformeerd/verstoord dat hoogtemeting niet mogelijk was. Er was een verlengstuk gemonteerd, maar bovenste flens verdwenen.

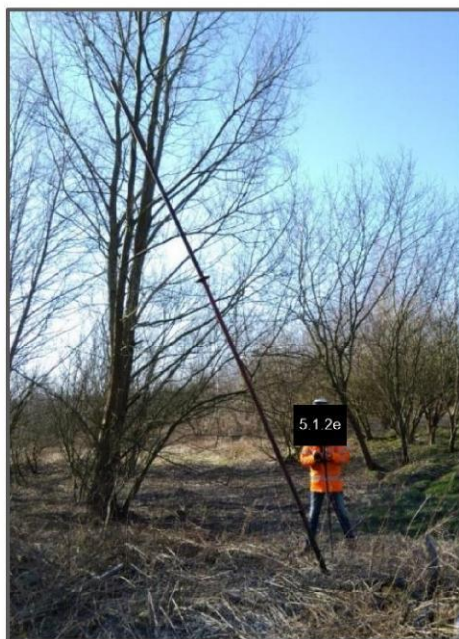
Zakbaken 12: Niet gevonden op positie zoals aangegeven op verstrekte tekening. Deze was dusdanig gedeformeerd/verstoord dat hoogtemeting niet mogelijk was. Er was een verlengstuk gemonteerd, maar bovenste flens verdwenen.

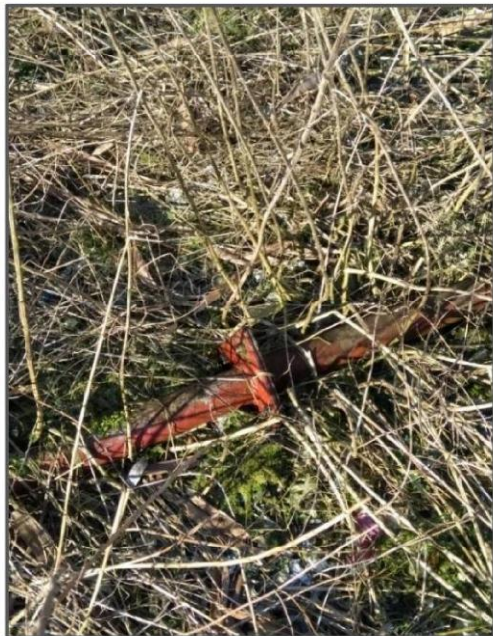
Zakbaken 13: Niet gevonden op positie zoals aangegeven op verstrekte tekening. Deze was dusdanig gedeformeerd/verstoord dat hoogtemeting niet mogelijk was. Zandbaken lag los in het terrein en was moeilijk te localiseren.

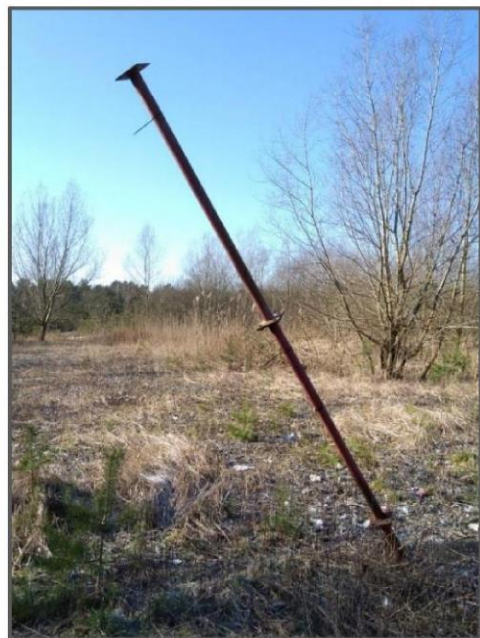
Zakbaken 14: Niet gevonden op positie zoals aangegeven op verstrekte tekening. Deze was dusdanig gedeformeerd/verstoord dat hoogtemeting niet mogelijk was.

Zakbaken 15: Niet gevonden op positie zoals aangegeven op verstrekte tekening. Deze was dusdanig gedeformeerd/verstoord dat hoogtemeting niet mogelijk was. Zakbaken was compleet doorgeroest aan de onderzijde en omgevallen.

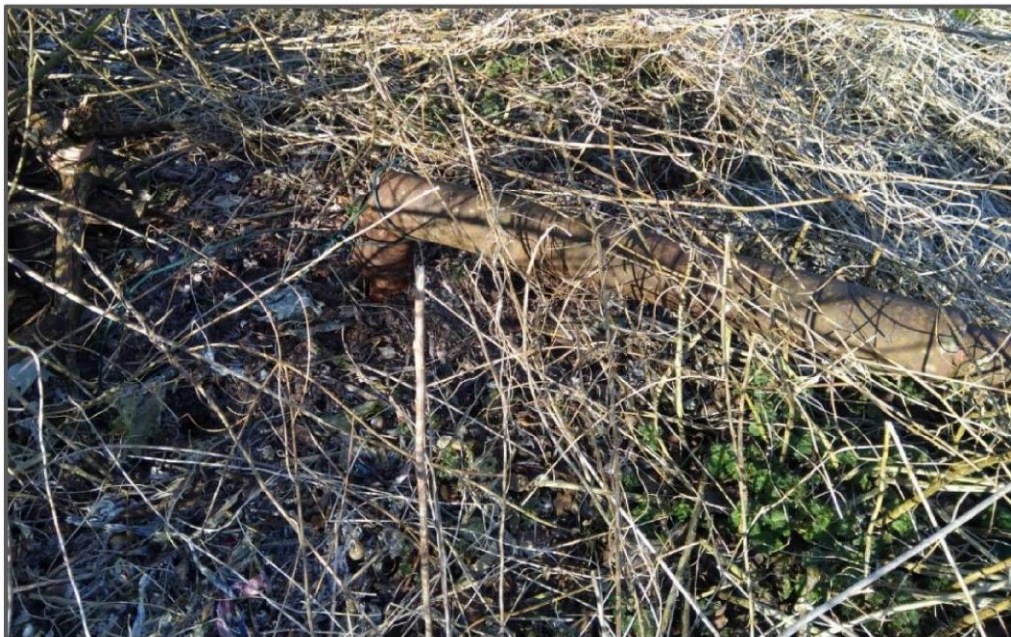
Zakbaken 16: Niet gevonden op positie zoals aangegeven op verstrekte tekening. Deze was dusdanig gedeformeerd/verstoord dat hoogtemeting niet mogelijk was. Zakbaken lag los op de grond.

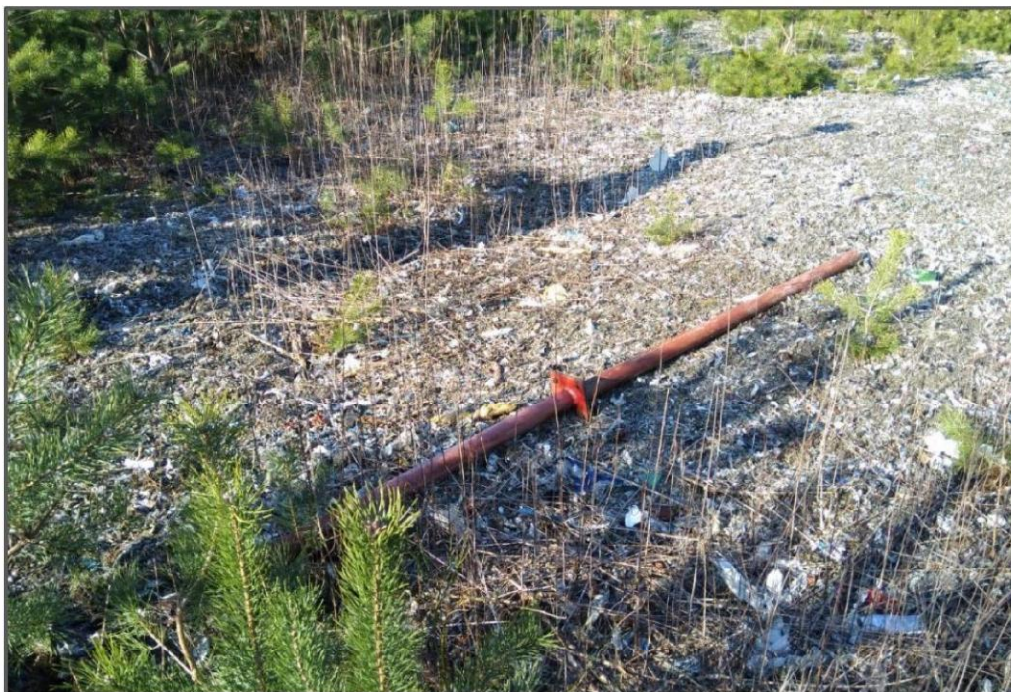
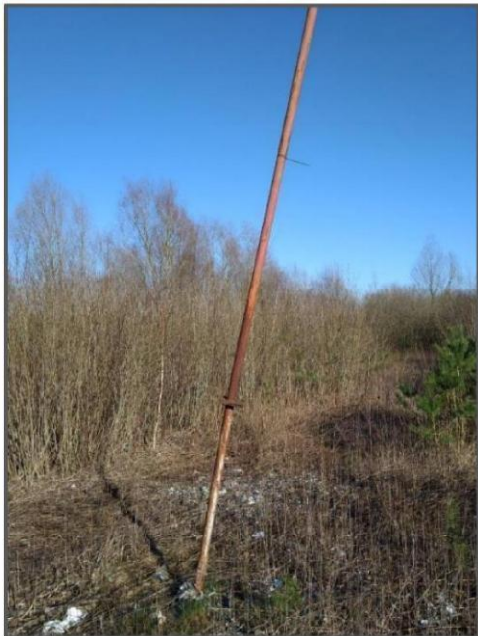
Zakbaken 17: Niet gevonden op positie zoals aangegeven op verstrekte tekening. Deze was dusdanig gedeformeerd/verstoord dat hoogtemeting niet mogelijk was. Zakbaken is verlengd.

Samenvattend: Doordat de zakkakens erg verstoord en in sommige gevallen compleet verdwenen waren was het niet mogelijk om een hoogtemeting te doen op de zakkakens. In samenspraak met Thomas van Engelen hebben we besloten om de metingen op maaiveldhoogte te doen op de “originele” locaties zoals aangegeven op de aangeleverde tekening. Bij de metingen hebben we als referentiepunt het bestaande meetpunt genomen zoals gebruikt bij voorgaande metingen. Dit meetpunt was niet verstoord en lag goed opgesloten in de weg.

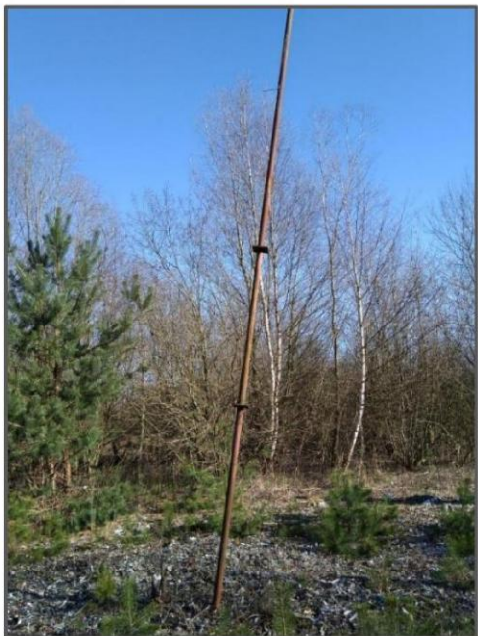
Zakbaken 18: Niet gevonden op positie zoals aangegeven op verstrekte tekening. Deze was dusdanig gedeformeerd/verstoord dat hoogtemeting niet mogelijk was. Zakbaken is verlengd.

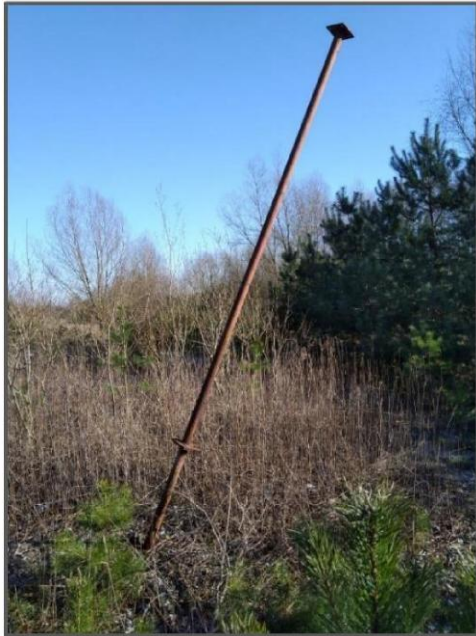
Zakbaken 19: Niet gevonden op positie zoals aangegeven op verstrekte tekening. Deze was dusdanig gedeformeerd/verstoord dat hoogtemeting niet mogelijk was. Zakbaken is verlengd .

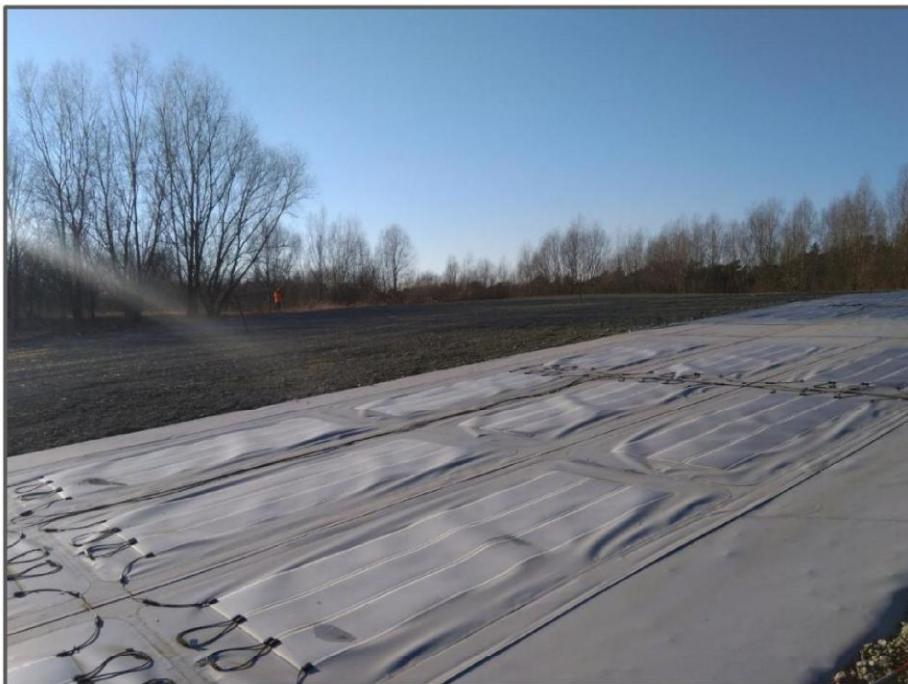
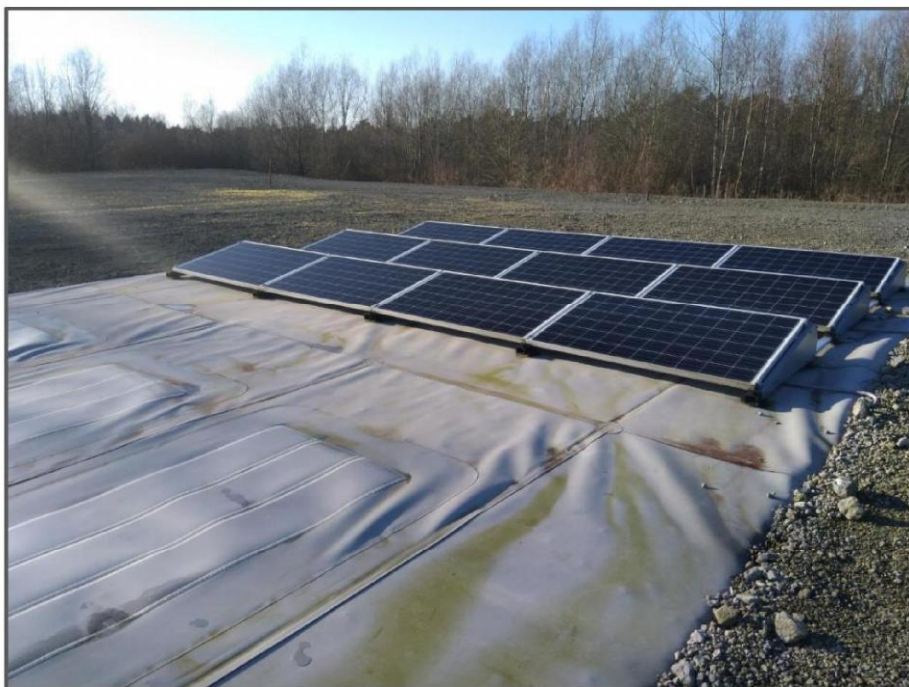
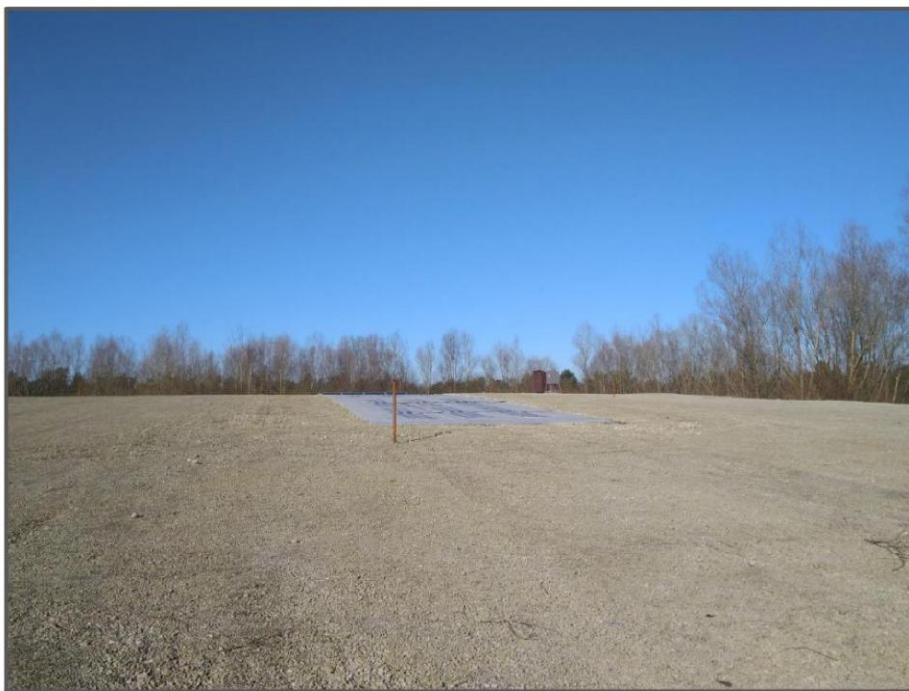
Het proefvak met de zonnecollectoren:

De verder ontwikkeling van een bovenafdichting en het proefveld. Het proefveld heeft tot doel om diverse zaken te onderzoeken, waaronder: de werkelijke energieopbrengst, de klink als gevolg van het aanbrengen van een steunlaag, de montage wijze van de folie en de infiltratie van hemelwater.
